Statens vegvesen

Notat - 1

SKREDBEFARING ETTER STEINSPRANG FV. 830-1 ~ KM 9,600 SOLVIKA I FAUSKE KOMMUNE

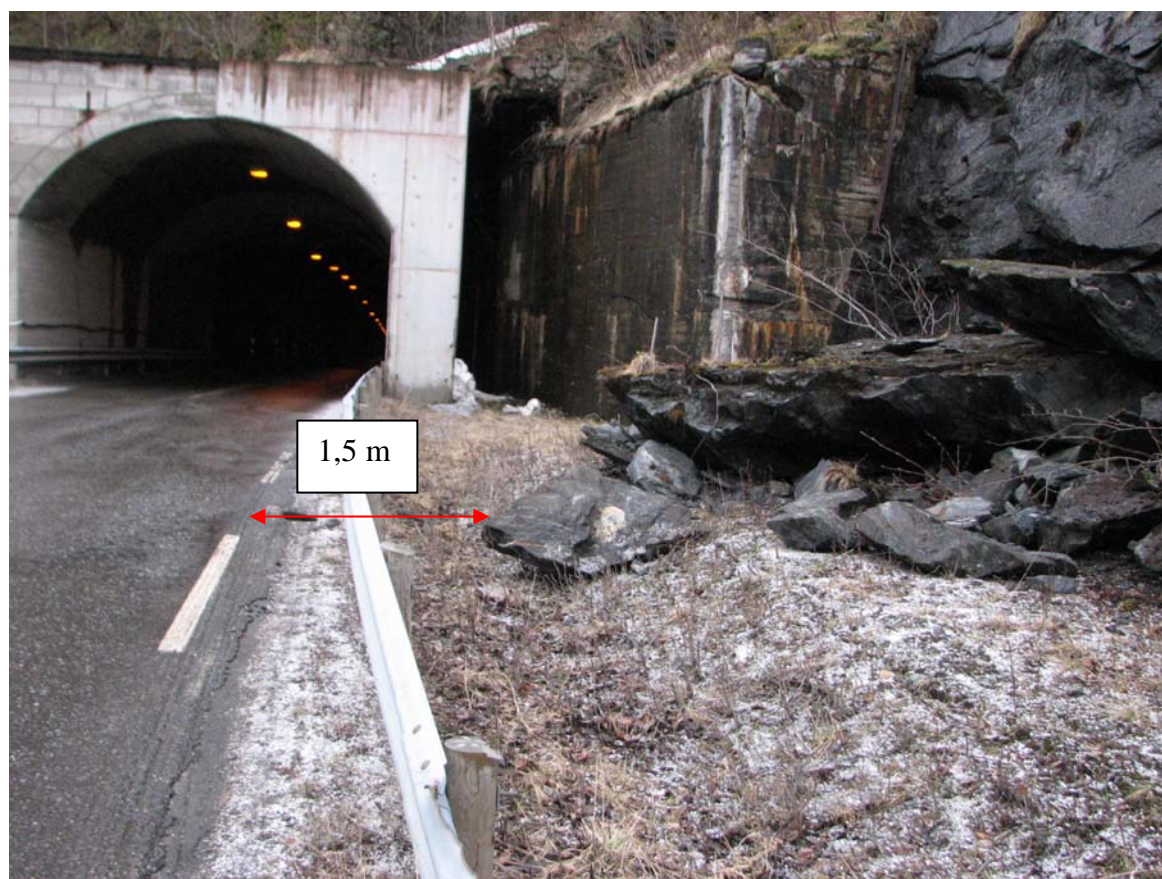
Øvre bruddkant i løsneområdet er uregelmessig med en høyde på mellom 15 – 20 m. Skredmassene har et volum på mellom 50 – 70 m³ med en utstrekning på ~ 20 m langs veien. Største enkeltblokk er ~ 20 m³ med største sidekant 7 m. 1 stk blokk på med størrelse ~ 0,5 m³ ligger 1,5 m fra vegbanen, se foto 2. Resten av massene ligger i avstand 3 – 15 m fra vegbanen. Skredmassene ligger på delvis oppå gamle skredmasser, se foto 1. Fjellskjæringen-/skråningen preges gjennomgående av fukt/drypp/rennende vann og dette har negativ innvirkning på stabiliteten i fjellskråningen.

Foto 2: Skredmasser fra steinspranget 18.05.2010.

Det anbefales at de største blokkene knuses ned med f. eks pigger til mindre fraksjoner, som vil ha mer dempende effekt enn flakene som ligger der i dag. Evt. kan massene nærmest foten av fjellskjæringen dras unna foten og legges opp i avstand 3 m fra foten av fjellskjæringen.

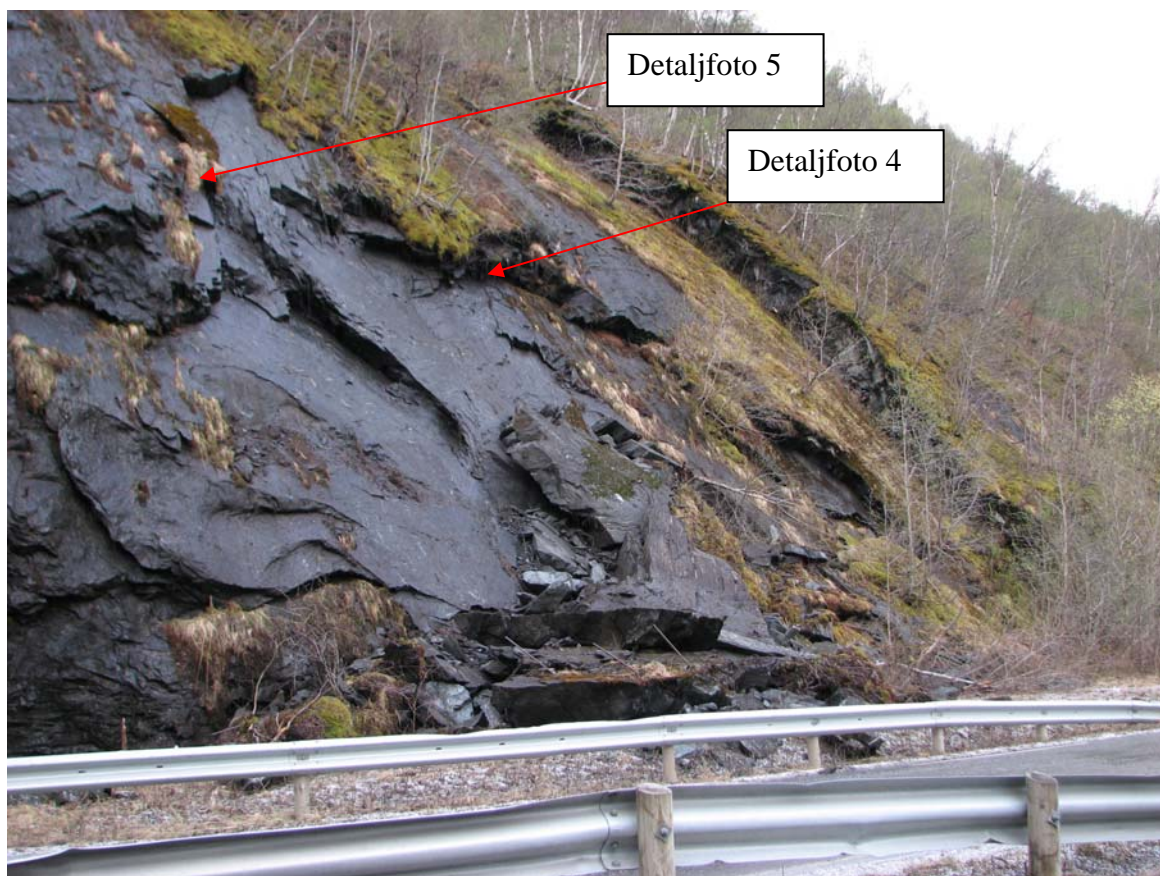
Øvre bruddkant ser ut til å være noe urein med enkelte løse blokker, se foto 3,4 og 5. Avstanden fra fot fjellskjæring ved ytre ende gammel portal er ~ 7 m. Avstanden øker til 15 m mot ytre begrensning nye rasmasser mot nordvest.

Foto 3: Oversiktsfoto bruddkant over detaljer vist i foto 4 og 5.

Før arbeid igangsettes under løsneområdet anbefales en nærmere vurdering av bruddkanten/rensk.

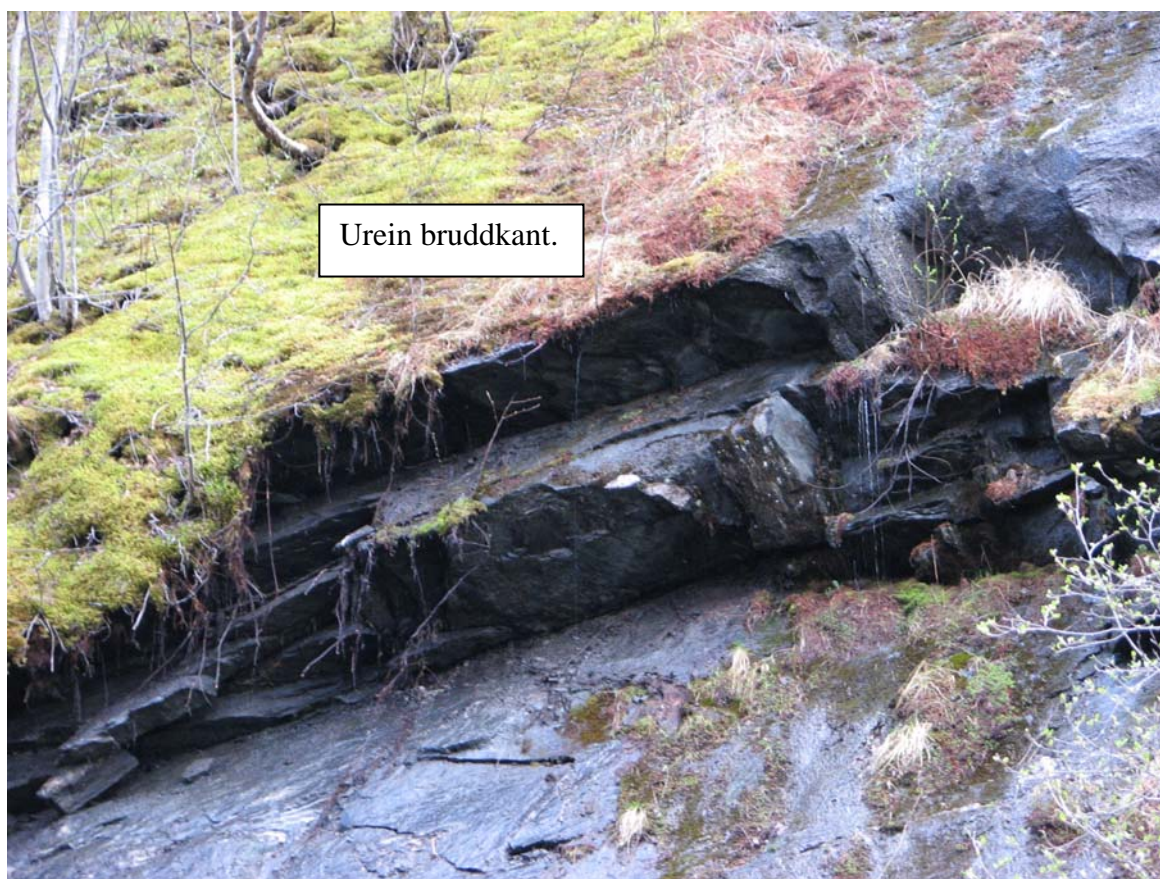
Foto 4: Detaljfoto av urein bruddkant med potensielt løse blokker.

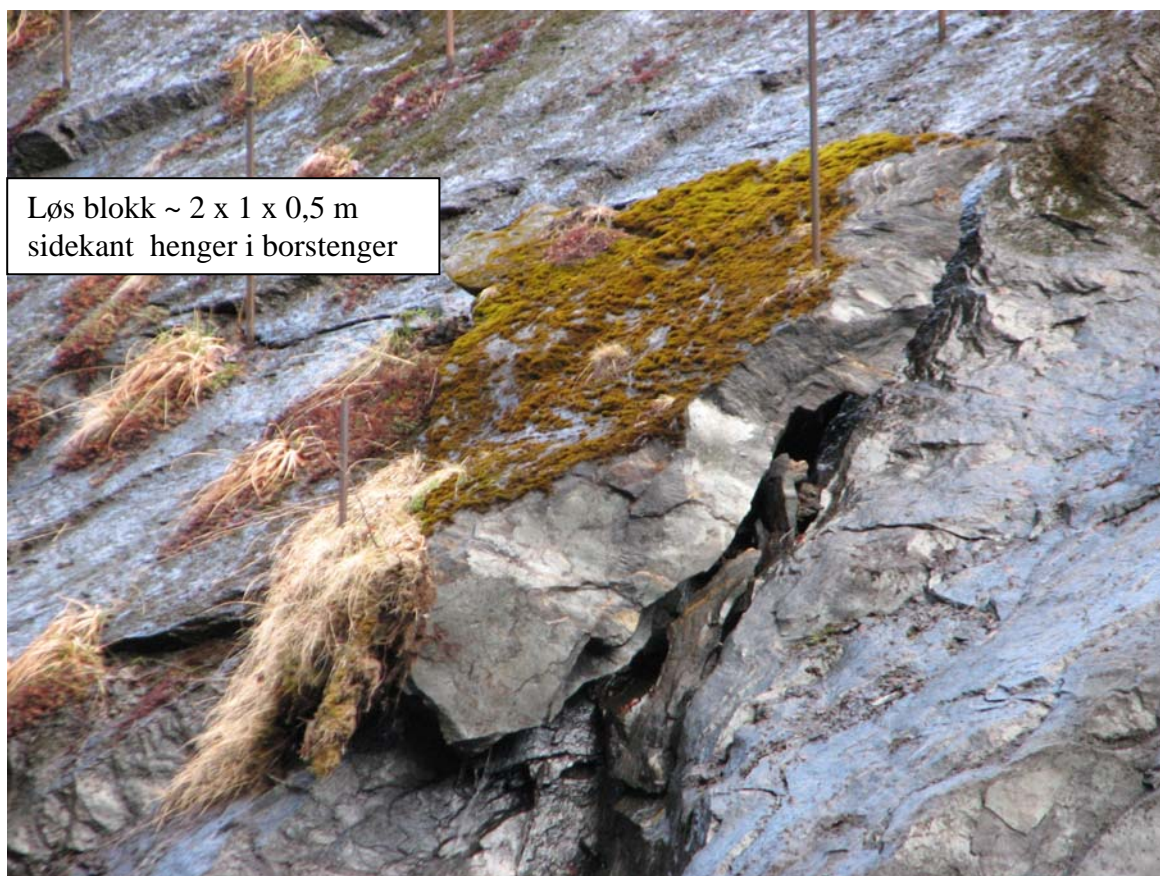
Foto 5: Detaljfoto løs blokk.

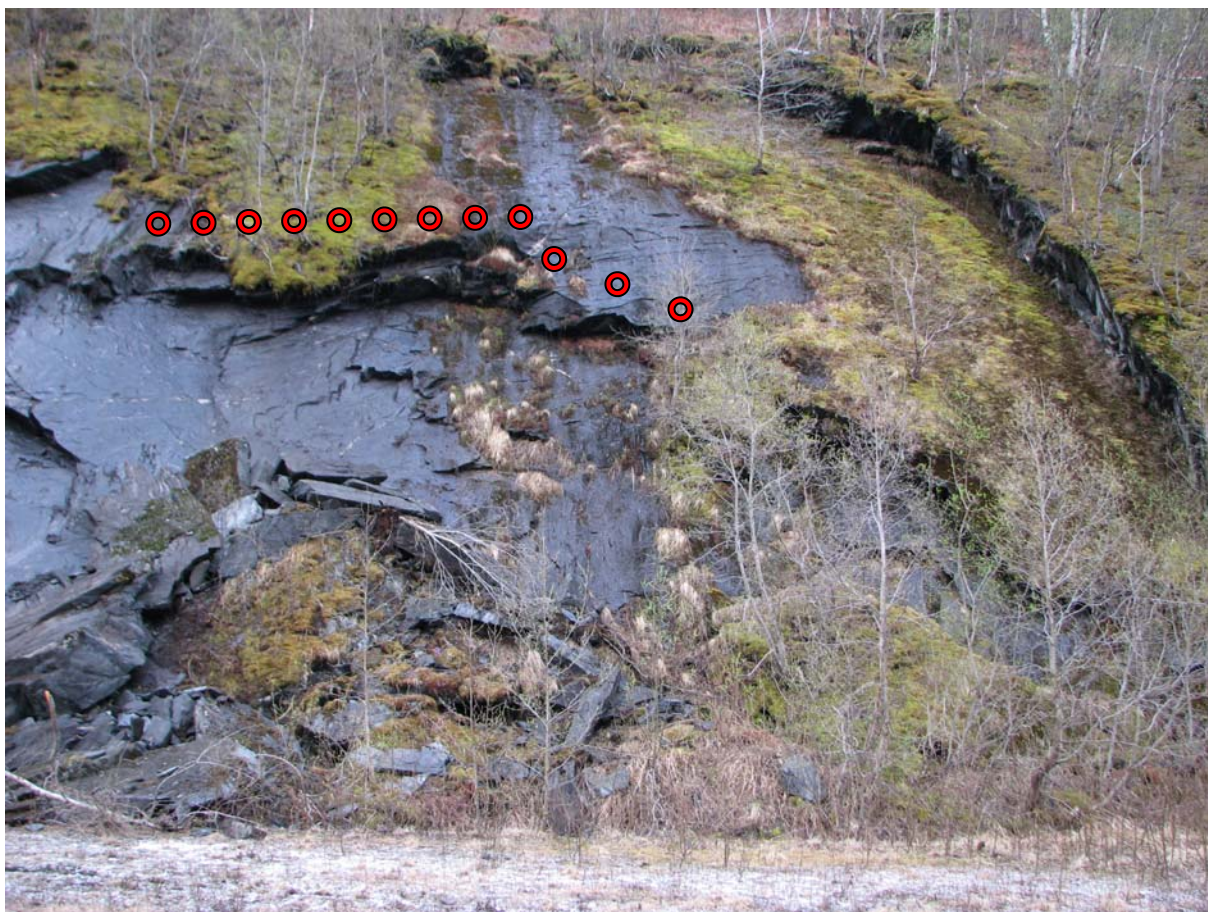
Foto 7: Forslag til sikring av øvre bruddkant.

I et lengre tidsperspektiv kan det komme nedfall i størrelsesorden 50 – 150 m³. For å forhindre dette kan partiet de nærmeste 30 m fra dagens portal sikres med i underkant av 50 stk. 3 m lange Ø 20 mm bolter som antydnet i foto 6 og 7.

- - 3 m lang Ø 20 mm fullt innstøpt eller limt kamstålbolt
