## Statens vegvesen

### Notat

Saksbehandler/innvalgsnr:  
Per Otto Aursand +47 75552842  
Vår dato: 20.09.2010  
Vår referanse: 2010000761-013

### Undersøkelse av telehiv på fv. 17 Løding-Godøysstraumen

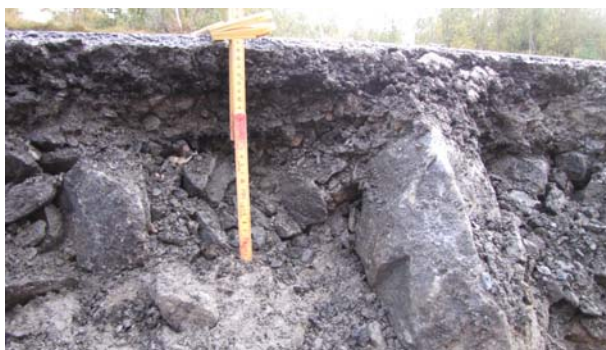
I punkt 1 ble det observert oppstikkende bergknøl ca. 48 cm under topp dekke. Kravet er at det ikke skal stikke fast fjell lengre opp enn 77 cm under topp dekke. Det var tydelig at bergknølen demmet opp vann inne i vegkonstruksjonen. Steinfyllingen syntes å inneholde mye finstoff og i tillegg lå det et tynt siltlag over fjell (10 cm). Forsterkningslaget viste seg å ha stor variasjon i tykkelse fra 0-17 cm (prosjektert 20 cm). Det ble også observert for store steiner nært opptil dekket. Det har ingen betydning i denne sammenheng, men det kan være verd å påpeke at konstruksjonen i sin helhet ikke synes å ha tilfredsstillende utførelse. Tykkelsene på overbygningen over løsmasser viste seg å være tilfredsstillende.

Stor stein nært dekket i hull 1

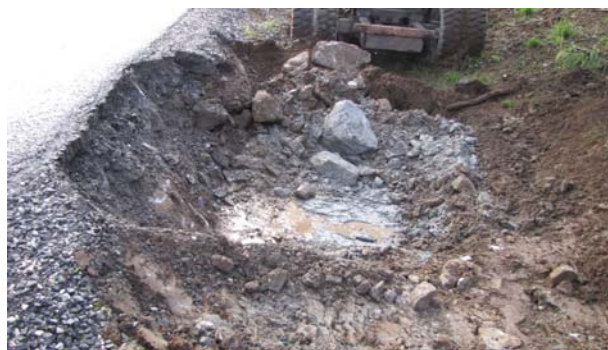
Leire og vannspeil avdekt i hull 1

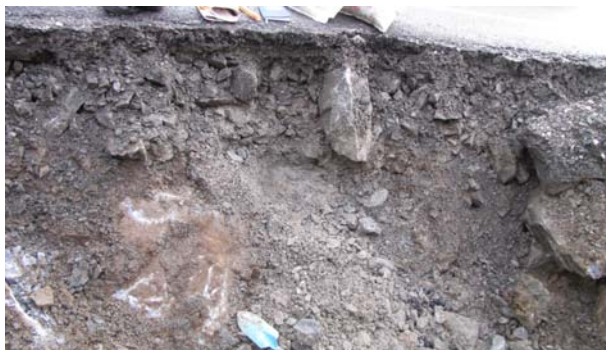
Bergoverflate ca. -0,5 meter i hull 1

Det anbefales å utbedre dreneringen i første omgang. Ved å fjerne den store vanntilgangen til steinfyllingen vil telehivet sannsynligvis forsvinne eller bli mye mindre merkbart. Det må anlegges et lukket drensssystem i frostfri dybde på VS fra profil ca. 1530-1610. Man bør da ta med seg silt/leire-kilen i skuldra slik at denne ikke demmer opp vannet inne i steinfyllingen. Eventuelle bergknøler innefor trauiingsområdet bør også fjernes. Forslag til utførelse vist under. I bunn av grøfta legges fiberduk kl. 2, drensrør DR150, fundament (20 cm) og omfylling med Fk 8-16 mm mens resten av grøfta og vegskuldra fylles med 10-64 mm pukk. Denne må legges lagvis og komprimeres (spesielt viktig i skuldra). Fiberduken brettes over pukken og det legges et tetningslag med eksisterende grøftemasser. Det bør settes en inspeksjons/spylekum i starten på drensledningen.

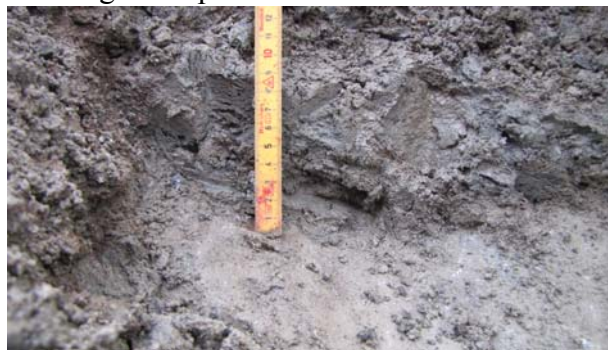
Tynt leirelag over fjell i hull 1

Laboratorieundersøkelser (vedlegg 1) av materiale fra steinfyllingen viste 7,0-7,5 %  $<20\mu\text{m}$  av materiale  $<20\text{mm}$ , dvs. T2 – litt telefarlig. Laboratorieundersøkelser av det tynne silt/leirelaget viste 35 %  $<20\mu\text{m}$  av materiale  $<20\text{mm}$ , dvs. T4 – meget telefarlig. Selv om steinfyllingen bare er litt telefarlig vil et T2-materiale med god tilgang på vann kunne utvikle telehiv.

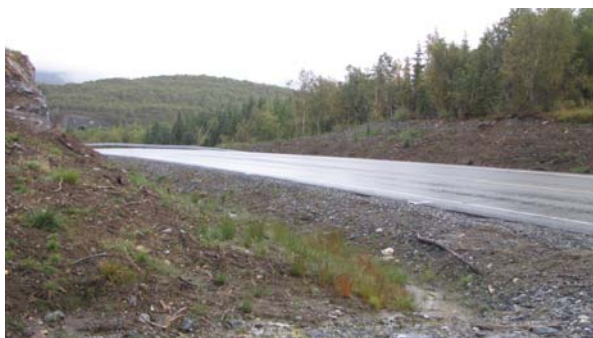
Grøftedybden i området var på ca. 75 cm, slik som prosjektert. Det ble observert store mengder vann i prøvegropen og grunnvannsspeilet lå på 80-90 cm under topp dekke. Vegens prosjekterte tverrprofil er vist under. Et slikt tverrprofil er sårbart for telehiv hvis steinfyllingen blir telefarlig fordi det ikke er drenering i trauet i innerkurver, bunn grøft ligger høyere enn trauet og steinfyllingen går ikke helt ut i foten på skjæringssiden. Alt dette gjør at vann blir fanget i innerkurven og telehiv kan oppstå i steinfyllingen. Siden steinfyllingen viste seg å være telefarlig vil den også så være såpass tett at vannet heller ikke vil dreneres i vegens lengderetning. Det største telehivet i profil 1600 var på VS, altså i innerkurven.

Oversiktsbilde over telehivområdet med grøfter

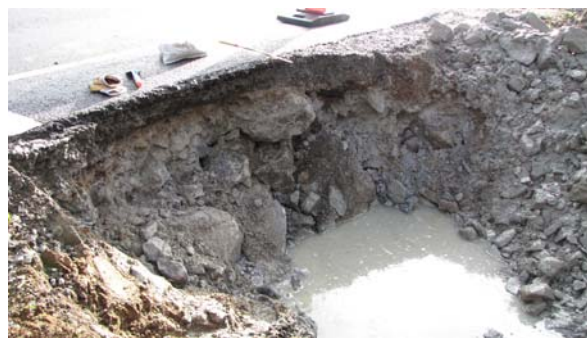
Mye vann i hull 2
