## Statens vegvesen

### Notat - 30

## INGENIØRGEOLOGISK OPPFØLGING RV 80 – 02 RØVIKA – STRAUMSNES I FAUSKE KOMMUNE BERGSIKRING FJELLSKJÆRING LØKÅSHEIA MELLOM VEG OG JERNBANE I OMRÅDET VED PEL ~5100

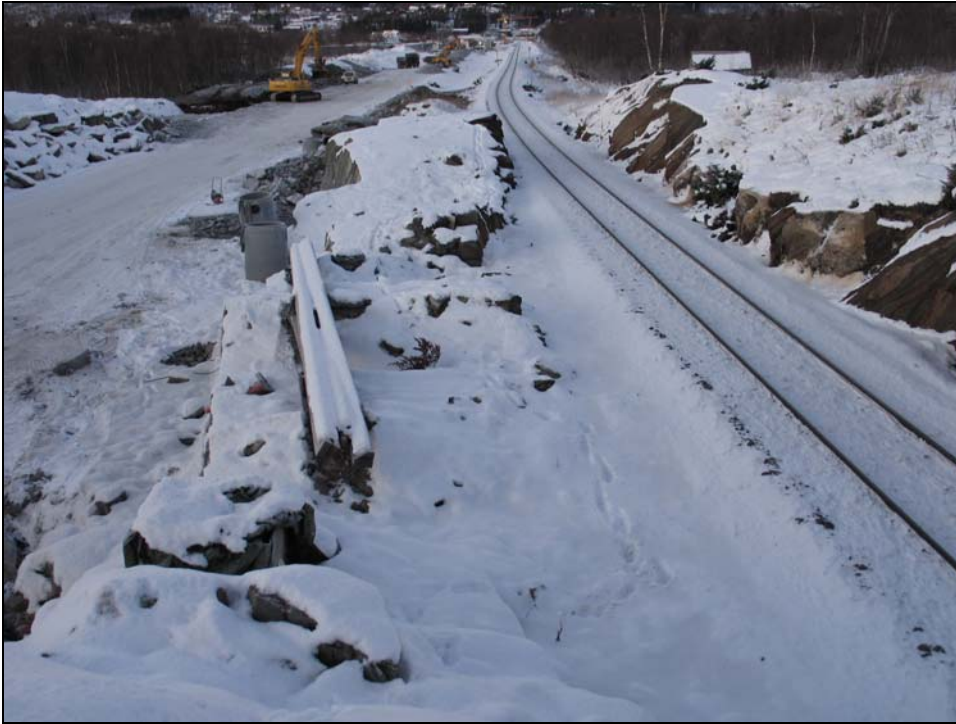
Opp til ~2 m høy fjellskjæring, se fotoene 1 og 2.

Foto 1: Fjellparti mellom veg og jernbane nord for Løkåsheia bru.

Det er vurdert ikke behov for rensk eller sikring av berget. Terrengtilpasning anbefales slik vedlagte notat fra Elisabet Kongsbakk viser. Viktig med ~0.5 m avstand fra jernbanens skjæringskant for masser som arronderes, for å forhindre nedfall på jernbanen.

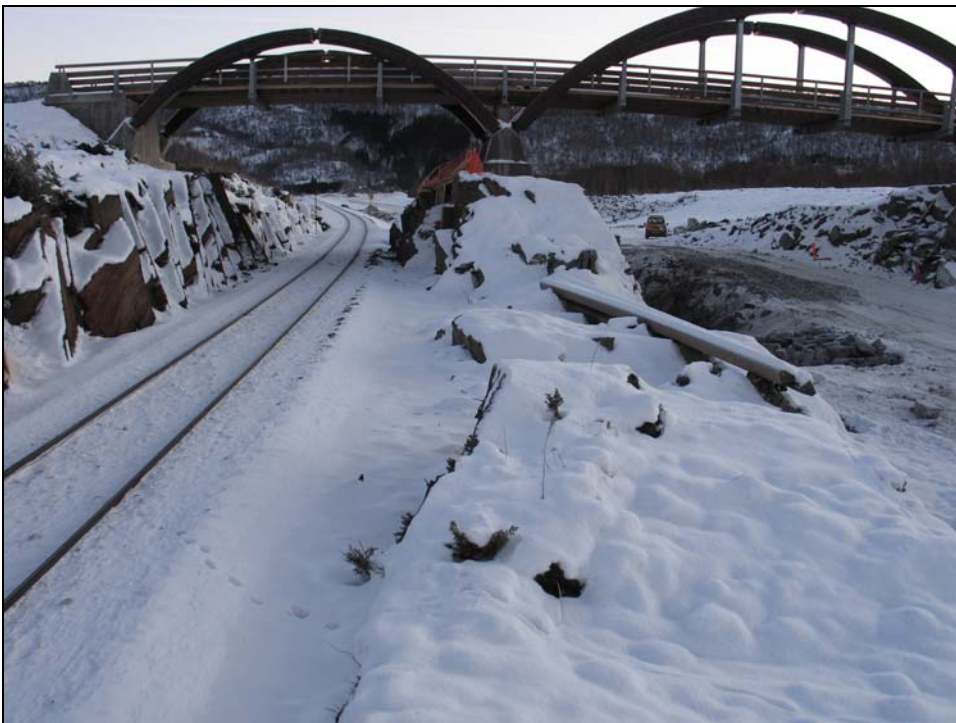
Foto 2: Fjellparti mellom veg og jernbane nord for Løkåsheia bru.

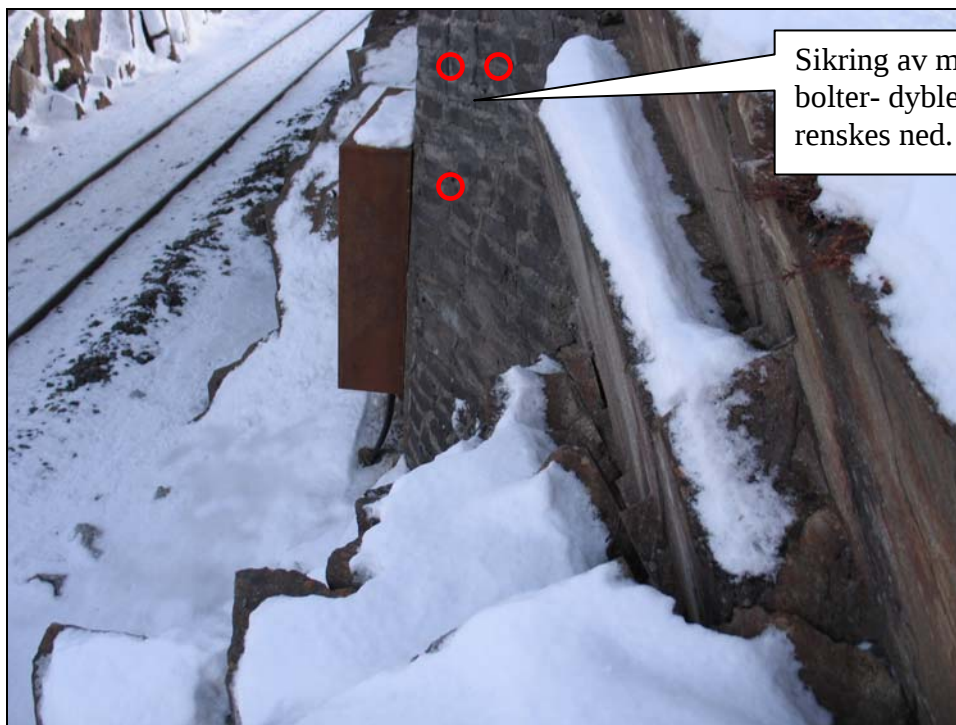
Foto 4: Forblendet mur med stein ved fundament for Løkåsheia bru.

Den forblendede muren med stein i fjellskjæringen som vender mot jernbanen har usikker stabilitet. Det anbefales at denne muren fordybles med 3 stk bolter som vist i fotoene 4 og 5.

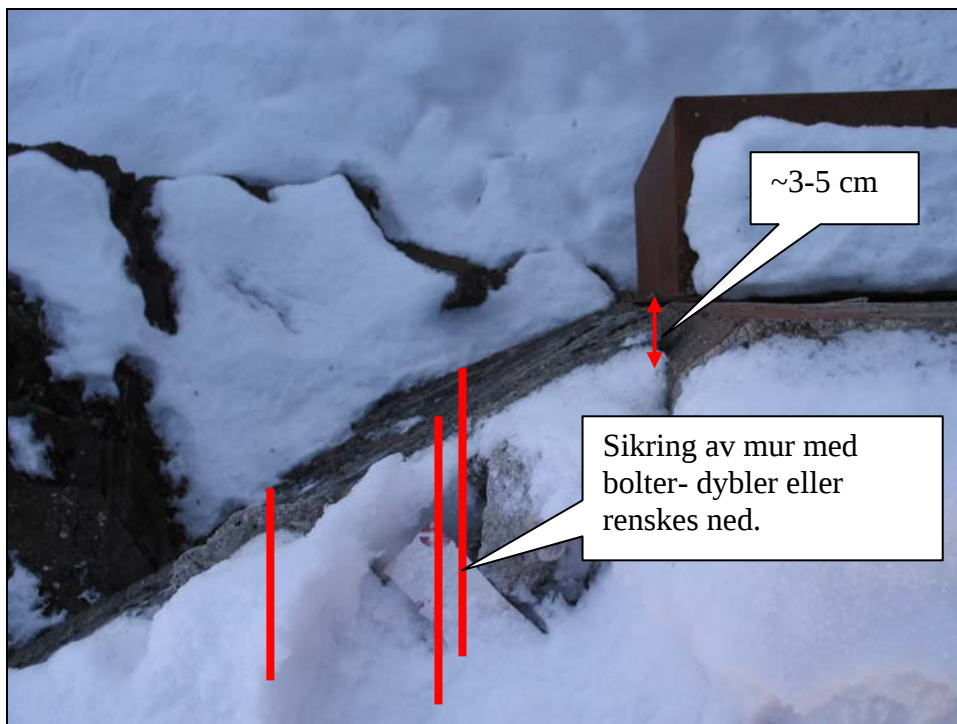
For fjellskjærings-siden som vender mot jernbanen er det støpt en betongmur. Like nord for denne muren er det en forblending av betong med stein, se foto 3. Den søndre kanten av denne muren er presset ut horisontalt mot jernbanen ca 3-5 cm, se foto 5.

Foto 5: Detalj av mur med stein ved fundament for Løkåsheia bru. Søndre kant. Bilde tatt nedover.

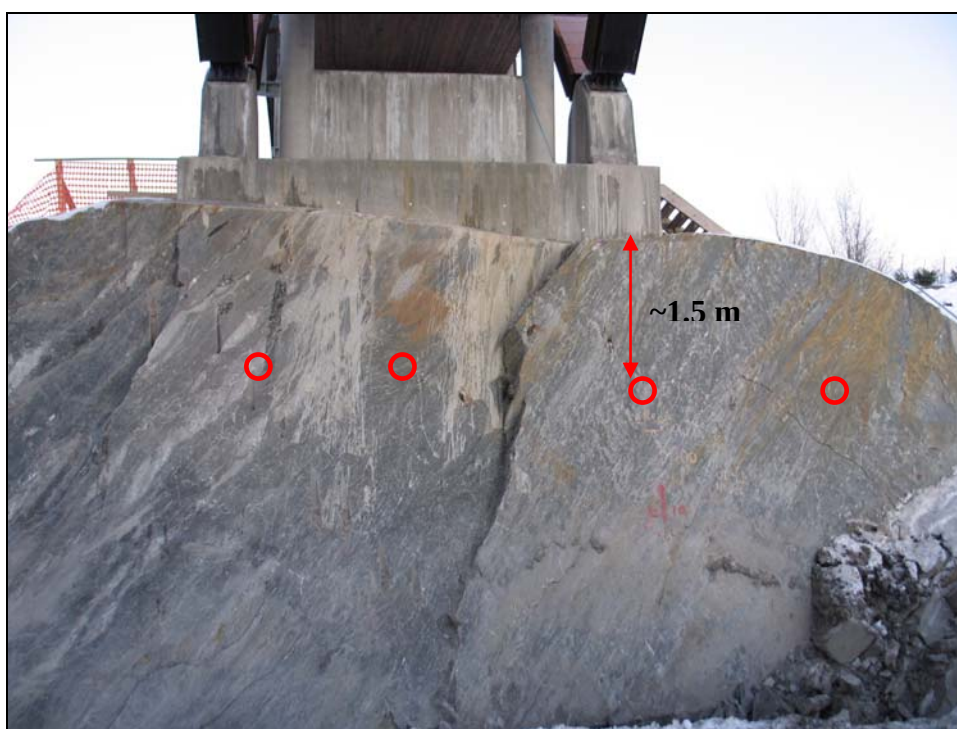
Foto 6: Fjellskjæring ved fundament for Løkåsheia bru.

Tegnforklaring: ○ - angir plassering av bolt.

For å sikre berget langs siden som vender mot vegen, anbefales det 4 stk bolter, montert som vist i foto 6.

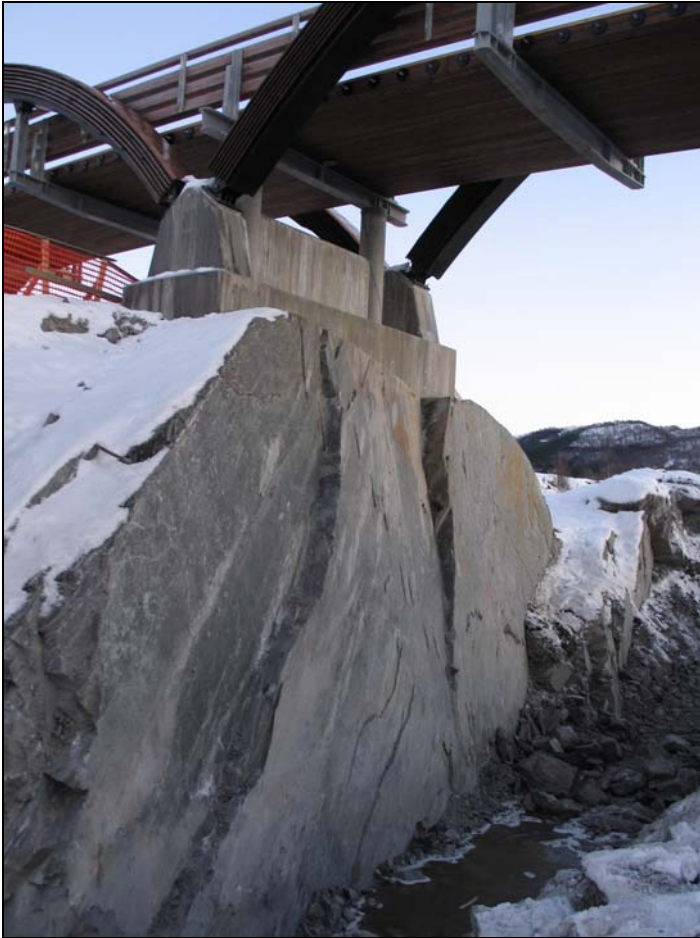
Opp til ~4-5 m høy fjellskjæring, se fotoene 3 og 7. Løst berg er allerede rensket.

Foto 7: Fjellskjæring ved fundament for Løkåsheia bru.

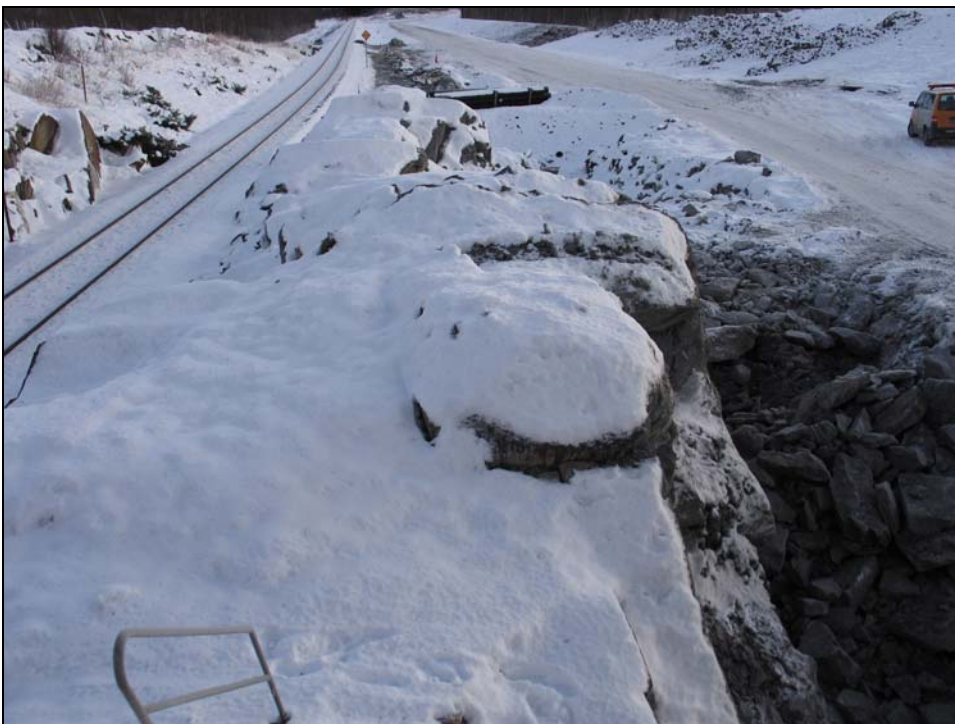
Opp til ~2-3 m høy fjellskjæring, se foto 8.

Foto 8: Fjellparti mellom veg og jernbane sør for Løkåsheia bru.

Vurderingen er tilsvarende som nord for Løkåsheia bru.

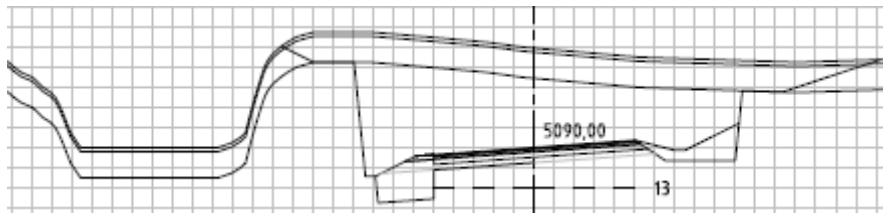
Brustedet:

Geolog ønsker bolting av fjellet i forbindelse med sjøve brufundamentet
