Notat 1

VURDERING AV SKREDFAREN ETTER STEINSPRANG 27.05.2004

FOTO		50069 notat 1
Rasstrekning Kvantoland Fv 612-01		Foto
Statens vegvesen - region nord. Ressursenheten - Teknologiseksjonen

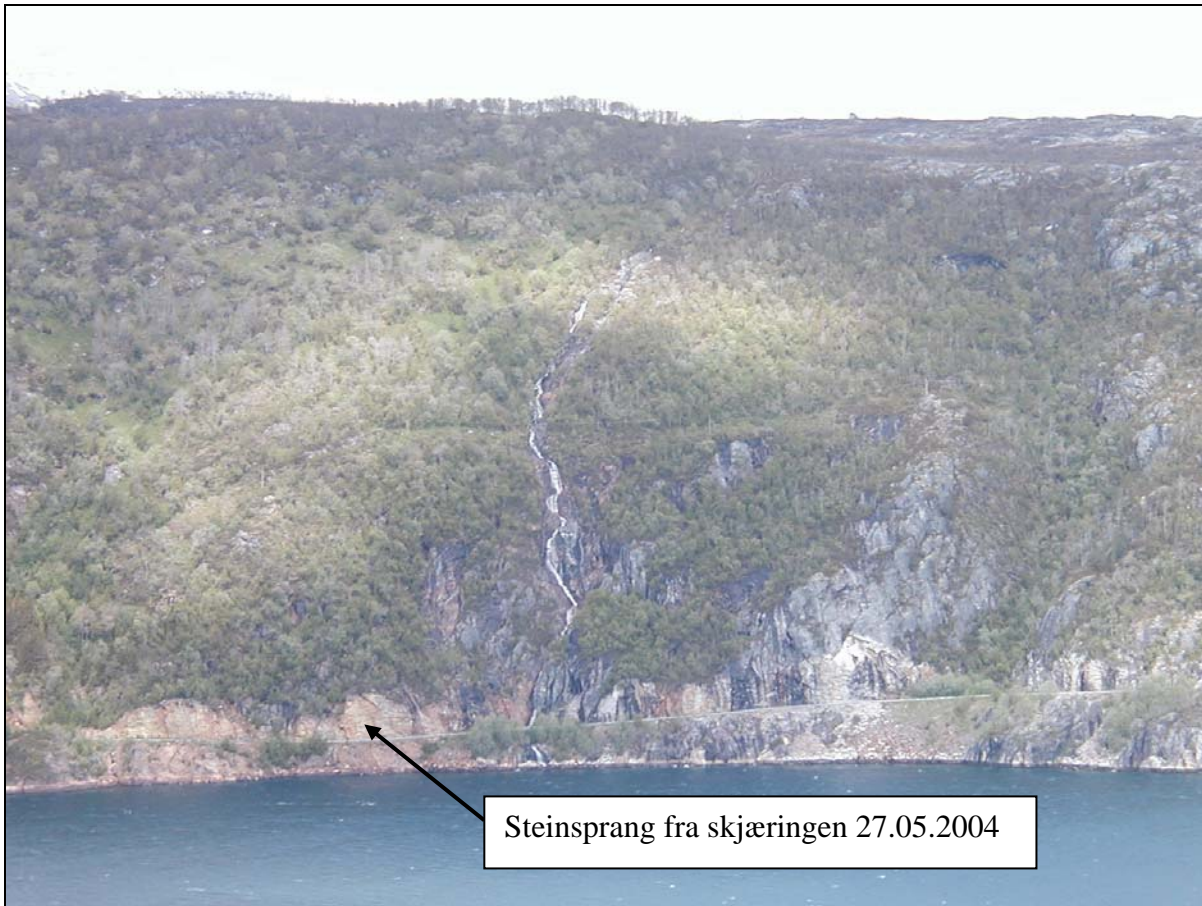
Foto 1: Fv612-01 Kvantoland rasstrekning. Bilde tatt fra E6 sør for Kannflåget tunnel.

På Fv 612-01 langs rasstrekningen Kvantoland gikk det et steinsprang ned på veggen ved km 2.040 den 27.05.2004, se fotoene 1 og 2. Deler av rasmassene på ca 2 m³ kom utpå halve vegbanen, men veggen ble ikke stengt.

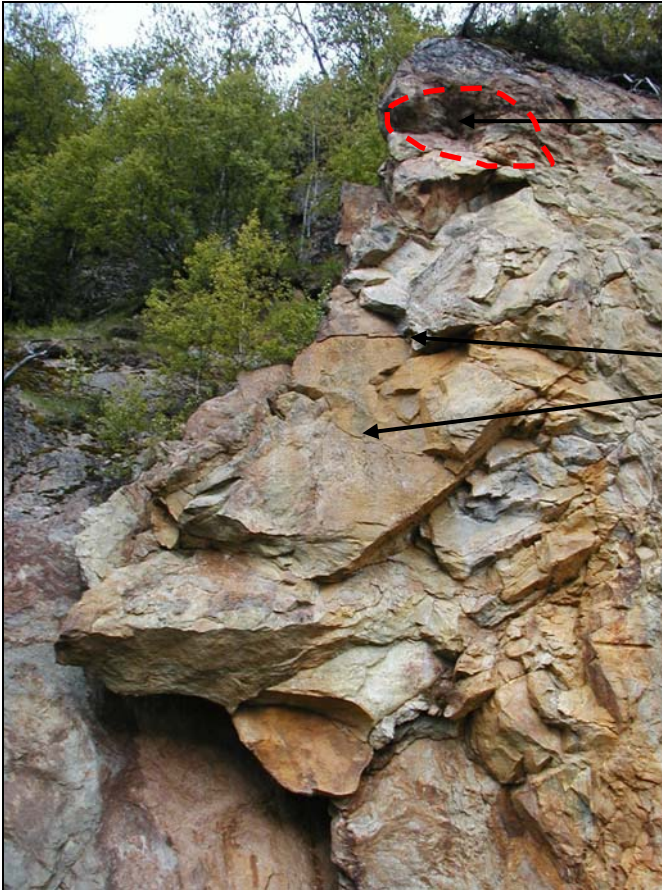
Foto 3: Ca. 18 m høy skjæring med ustabile blokker ved km 2.040.

Løseområdet for steinspranget var øverst i skjæringen, se foto 3. Videre nedover skjæringen er berget kraftig oppsprukket med flere åpne sprekker, se foto 3. Skjæringen mangler fot, og med spiss vinkel til skjæringen er det ei markert sleppe, se foto 4. Dette medfører at denne delen av skjæringen er særdeles ustabil og det er stor fare for blokkutfall og steinsprang ned på veggen.

Løsneområde for steinsprang 27.05.2004.

Åpne sprekker.

Skjæringen renskes og løse blokker tas ned. Deretter boltes avslutningen av skjæringen ved den markerte sleppa, spesielt der avgrensede blokker ikke har fot med anslagsvis 10- 15 stk kamstålsbolter, ø 20 mm. Antall bolter og plassering må vurderes under sikringsarbeidet.

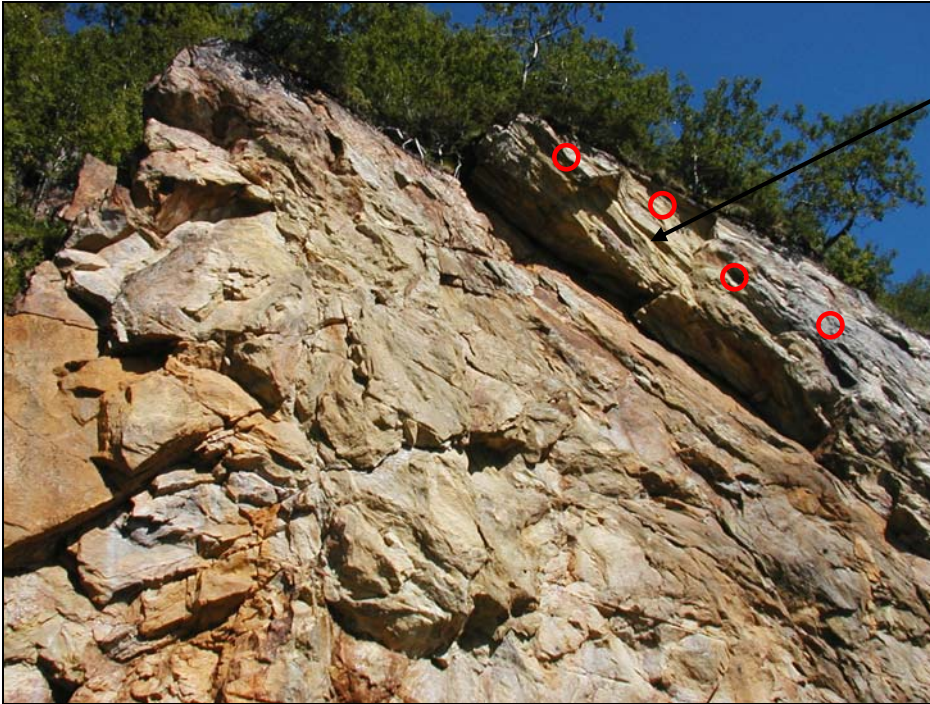
Foto 5: Øvre del av skjæring mellom km 2.026 – 2.045.

Mot øst ved km 2.030 er det et overheng øverst i skjæringen med flere tverrsprekker inn i skjæringen, se foto 5. Dette partiet kan ved videre forvitring/erosjon bli ustabilt med fare for nedfall på veggen.

Overheng øverst i skjæringen.

10-15 cm åpen sprekk.

Overhengen ved km 2.030 sikres med 4 bolter, se foto 5.
