## Statens vegvesen

Saksbehandler/innvalgsnr:  
Per Nyberg (+47)91639945  
Kvalitetskontroll: Simon Kemppainen  
Vår dato 2011-07-19  
Vår referanse: Per Nyberg, Geo 50616  
Sveisnummer: 2010014229-45

### BEFARINGSNOTAT: STABILITETSVURDERING FV819-01 BERGSKJÆRING VED HESTVIKÅSEN MELLOM KM 7.845 – 7.928 I BALLANGEN KOMMUNE

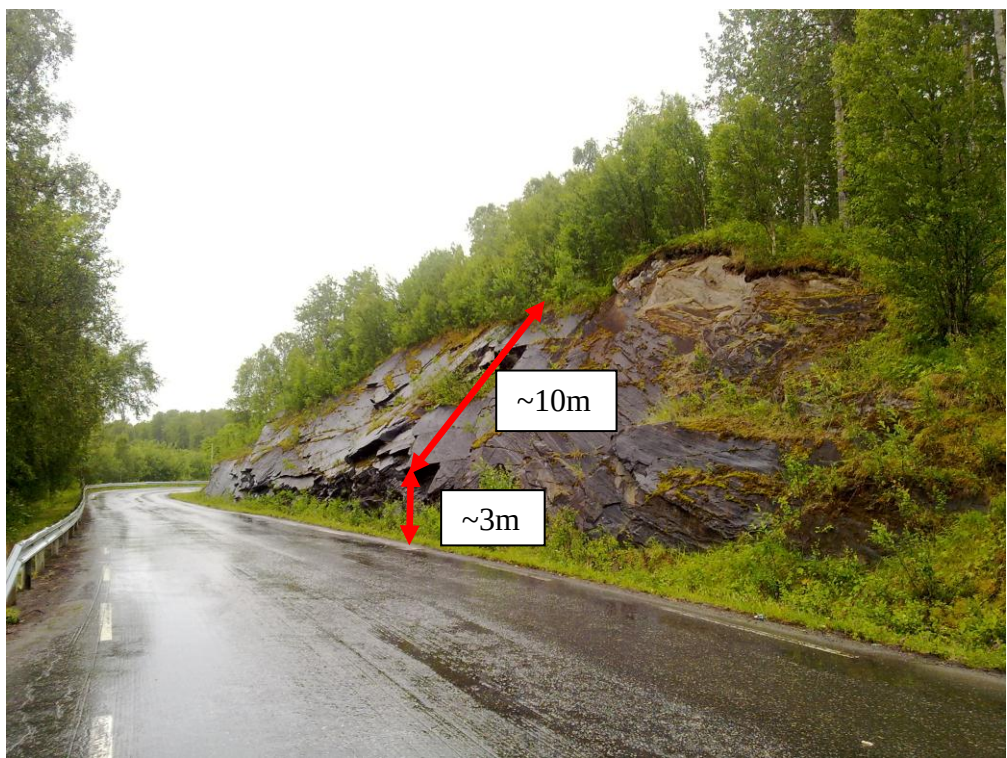
Bergskjæringen er ~3 m høy med skråning langs skifrihetsplanet opp til ~10 m. Skjæringen har 3 m bred og 1 m dyp grøft, se Foto 1 og 2.

Foto 1: Fv819-01 ~km 7.950. Oversiktsbilde bergskjæring og naturlig skråning. Bilde tatt mot NØ

Anbefalte tiltak er rensk og at bergskjæringen oppgraderes med ca. 30 stk. gysene bolt med boltelengde 3 m.

Bergskjæringen anbefales oppgradert med ca. 30 stk. gysene bolt med boltelengde 3 m.

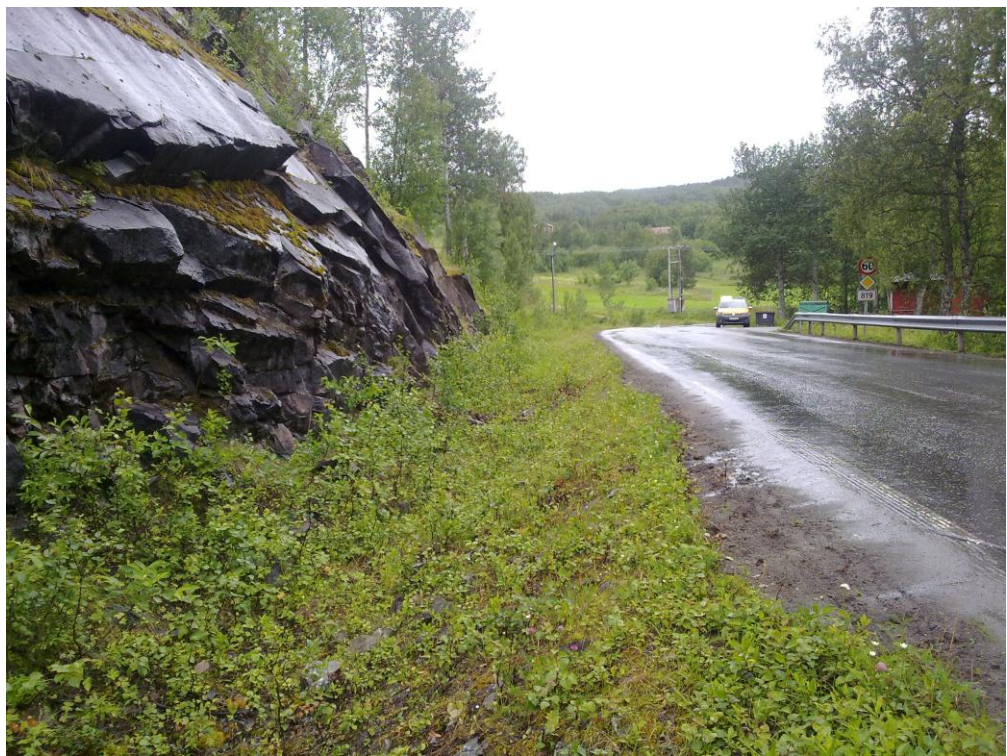
Foto 2: Ved ~km7.900 Bilde tatt mot SV.

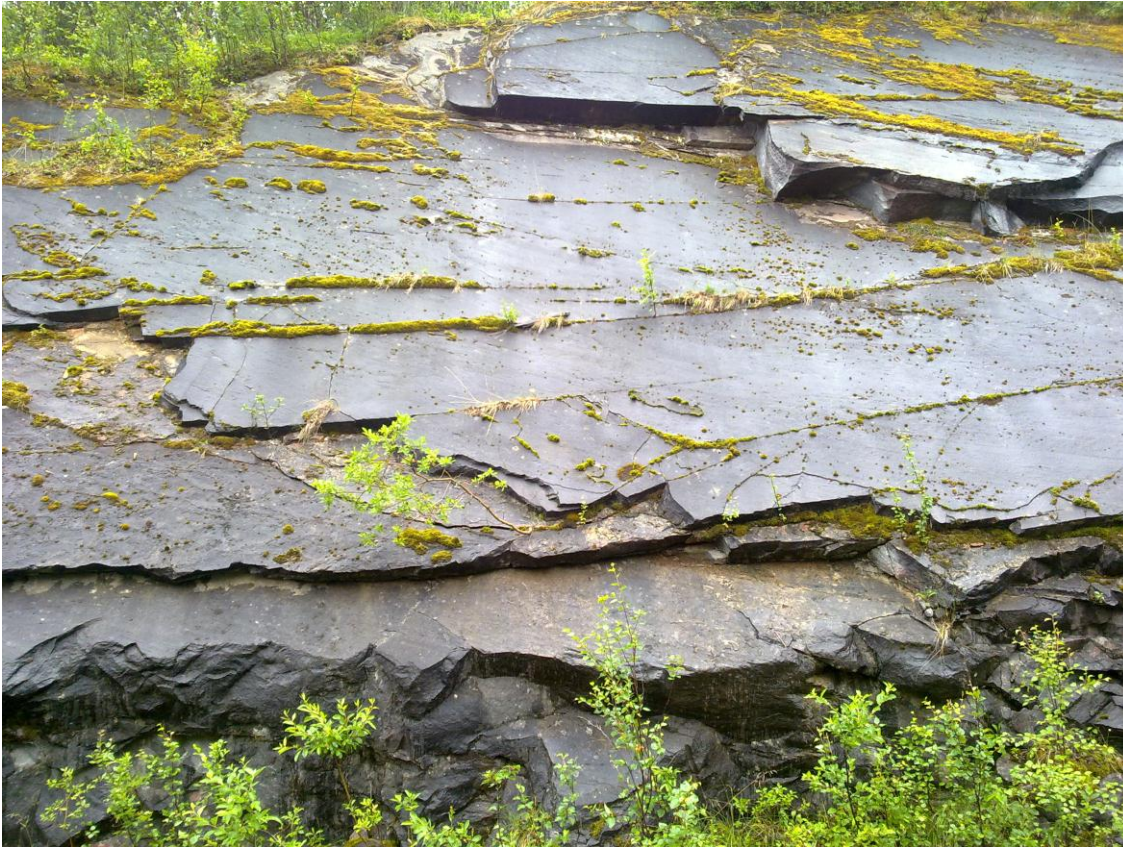
Det er overflateparallel oppsprekking langs skifrihetsplanet med noen stikksprekker som løsgjør blokk. Mossa ved sprekker tyder på vannføring som kan forårsake is-sprengning i vintertid, se Foto 3.

Foto 3: Ved ~km 7.880. Sprekker hvor mose vokser er en indikasjon på vannføring og kan forårsake is-sprengning.

Bergskjæringen preges av manglende rensk. Ingen lokalitet er påpekt mulig ustabil med korttidshorisont. Anbefalt rensket innom 2 år.
