## **ENDRING AV SIKRINGSTILTAK VED BEKKEFAR E6 TRÆLDAL-LEIRVIK, KM 19.377**

| Rasstrekning E6 Trældal - Leirvik | | Foto<br>Sikring av bekkenedløp ved km 19.377 |

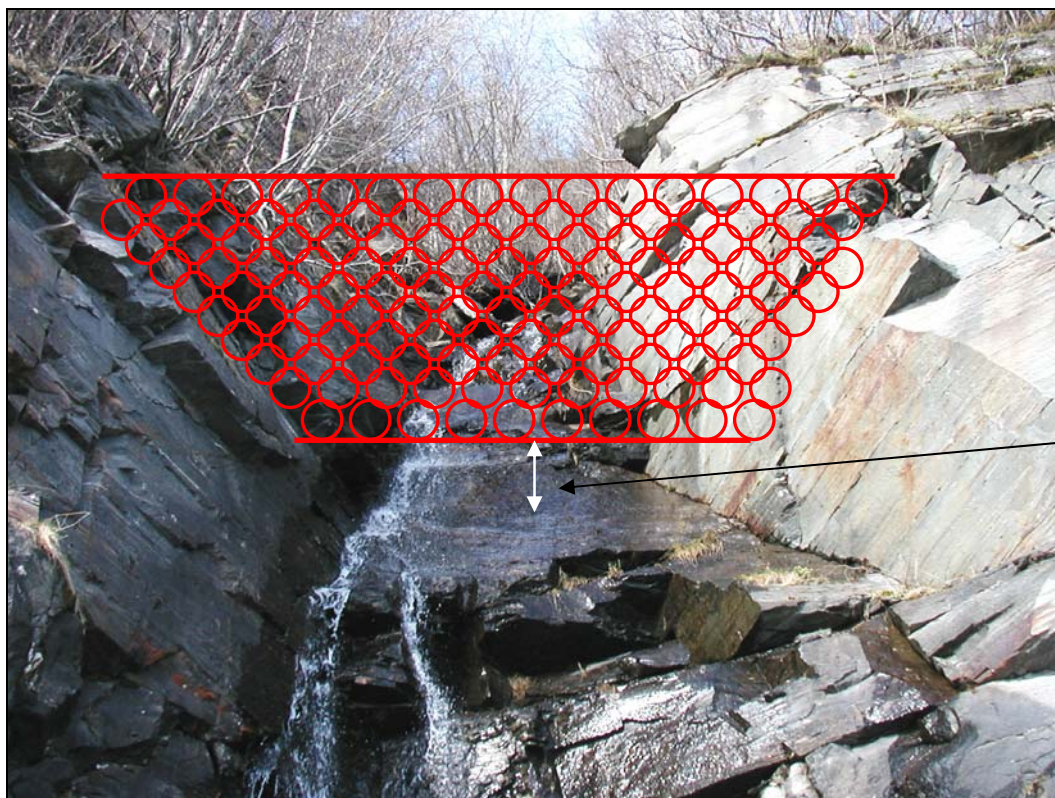
Foto 1: Utsprengt bekkenedløp ved km 19.377.

Fangnett (type ubåtnett) monteres på oppspent wire tvers over bekkeløpet omtrentlig høyde midt i vegskjæringen. Nettet monteres med 45° helling innover i skjæringen, se foto 1 for omtrentlig plassering.

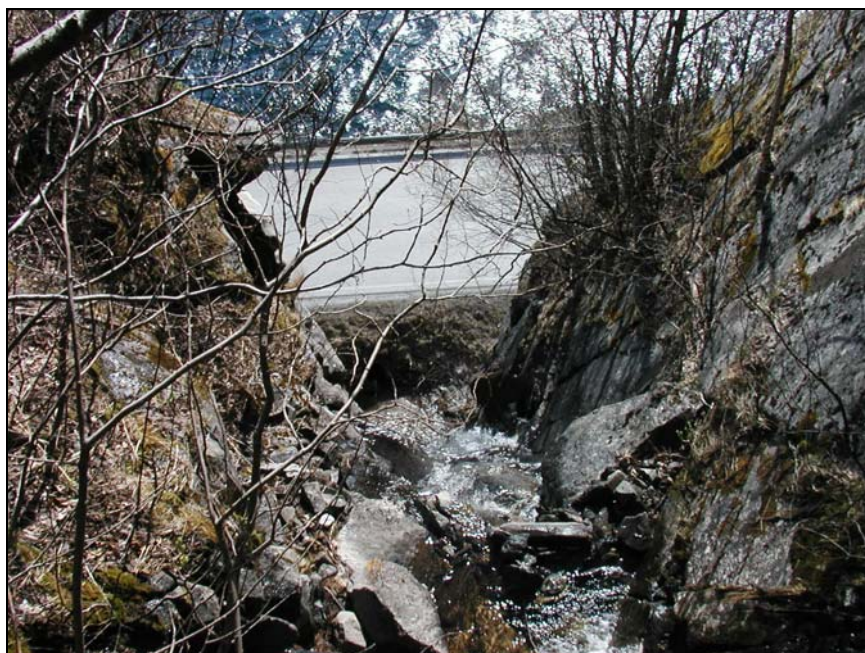
Foto 2: Utsprengt bekkenedløp ved km 19.377, sett ovenfra.

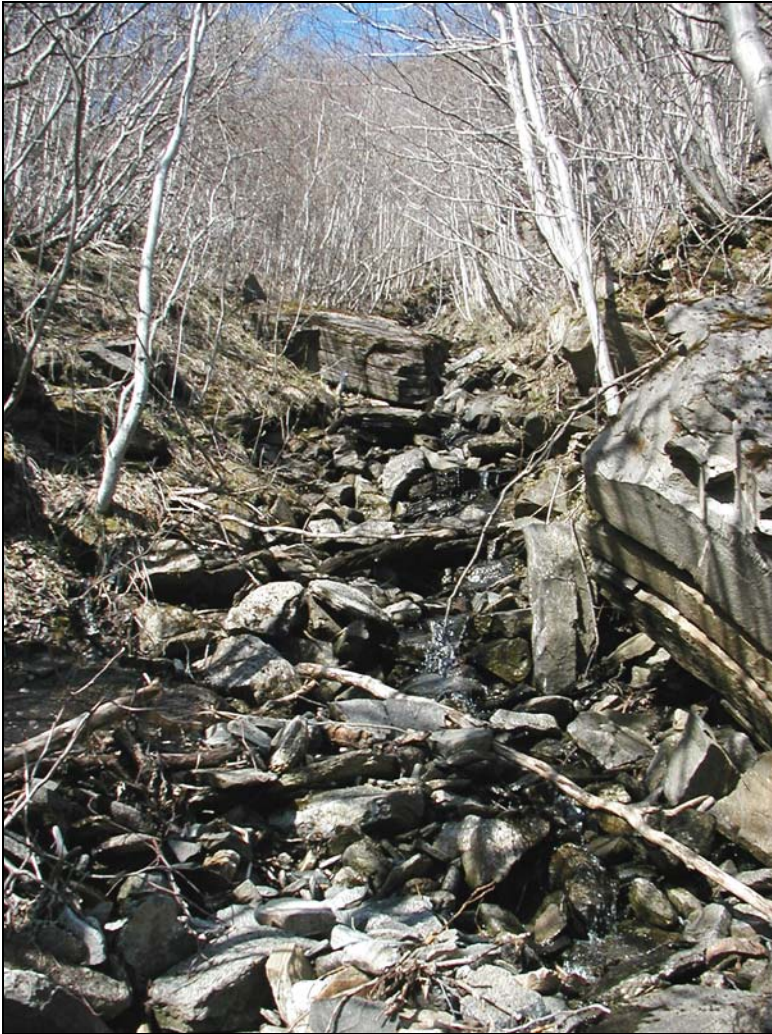
Foto 3: Detalj av bekkeløp like over vegskjæring. Bilde tatt oppover bekkeløpet.

I foto 3 er bekkefarete over vegskjæringen vist. Løse steiner og enkelte blokker ligger i bekkefarete og vil føres nedover bekken ved erosjon.
