| Oppdrag: | <b>Fv. 19 Vannbergan. Usikra bergskjæring – skredhendelser - sikringstiltak</b> | Dok. nr. i Sveis: | <b>2013126531-001</b> |
| Oppdragsgiver: | <b>Statens vegvesen Drift- og vedlikeholdsseksjonen i Alta</b> | Dato: | <b>29.10.2013</b> |

### Fv. 19 Vannbergan

### Usikra bergskjæring – skredhendelser - bekymringsmelding

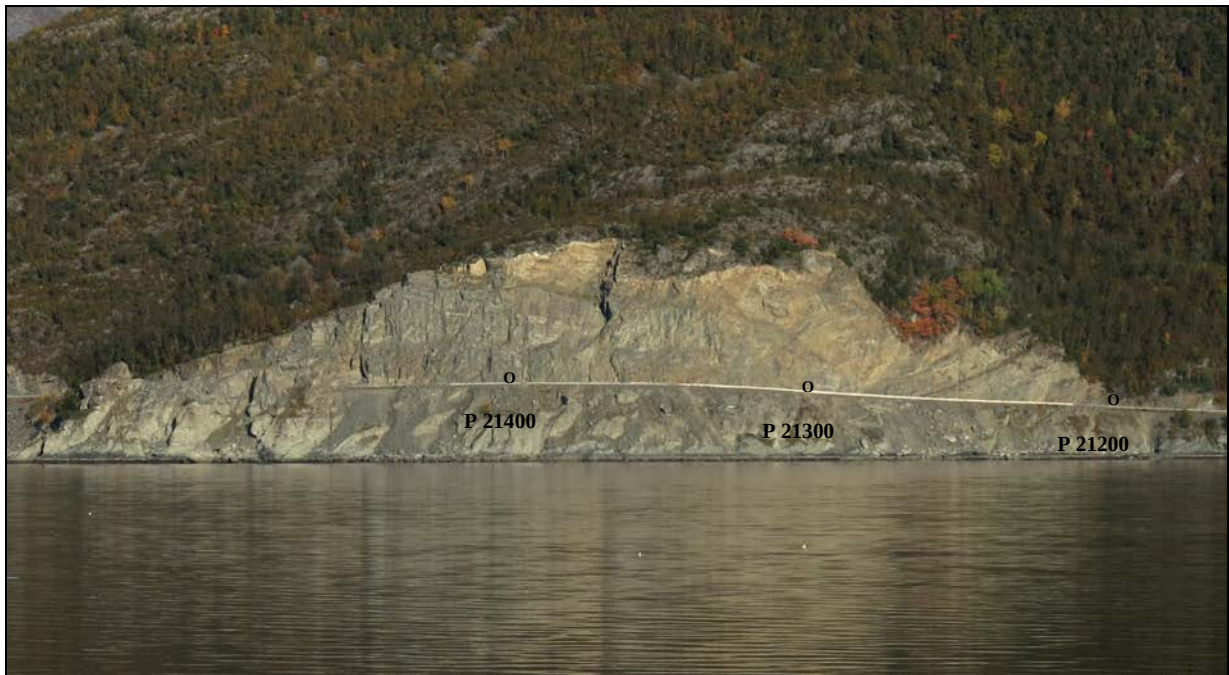
**Figur 3:** Foto av fv. 19 med bergskjæringen og profilnummer i Vannbergan, sett fra Sommarneset mot nordøst.
