Oppdrag C-751 E rapport nr. 1

E 6 Vestby - Rød - Korsegården

Setninger og skader på E6
over EPS fylling ved Vestby

Oppdrag C-751 E, rapport nr. 1

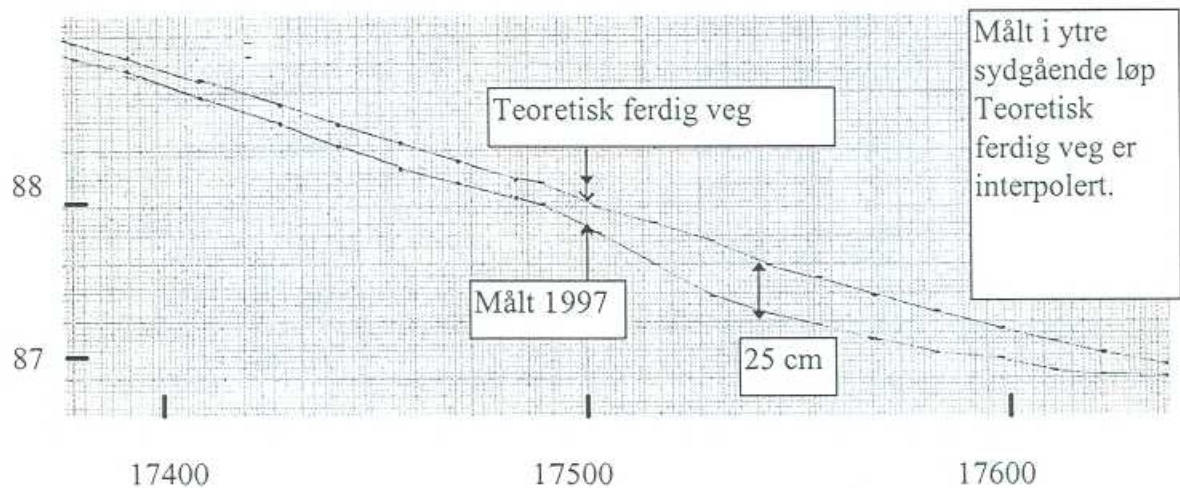
Figur 5. Setninger i vegens lengderetning, sydgående ytre kjørebane.

I figur 5 er lengdeprofilen av sydgående løp, ytre kjørebane (teoretisk veghøyde) tegnet inn for å få et inntrykk av setningene i lengdeprofilen av vegen. Lengdeprofilen er tegnet inn basert på målinger fram til 1997. Det er en markert økning fra profil 17500 og nordover til profil 17580. Tilsvarende viser lengdeprofilen for indre sydgående kjørebane samme tendens med noe mindre setninger. For de 2 nordgående kjørebane er det ubetydelige setninger i dette området, noe som avspeiler minkende dybde til fjell og trolig fastere masser. På sydsiden av brua er det ubetydelig setning i begge kjøreretninger

I Norge finnes det ikke regler for hvor store setninger som er akseptable for vegen. Dersom en ser på de svenske normene som framgår av VAG 94 vil det med en tilsvarende vegstandard som E 6 representerer, kun aksepteres differensialsetninger på 8 cm over en avstand på 20 m, mens det på E 6 idag er registrert i størrelsesorden 20 - 25 cm differensialsetninger innenfor samme avstand.

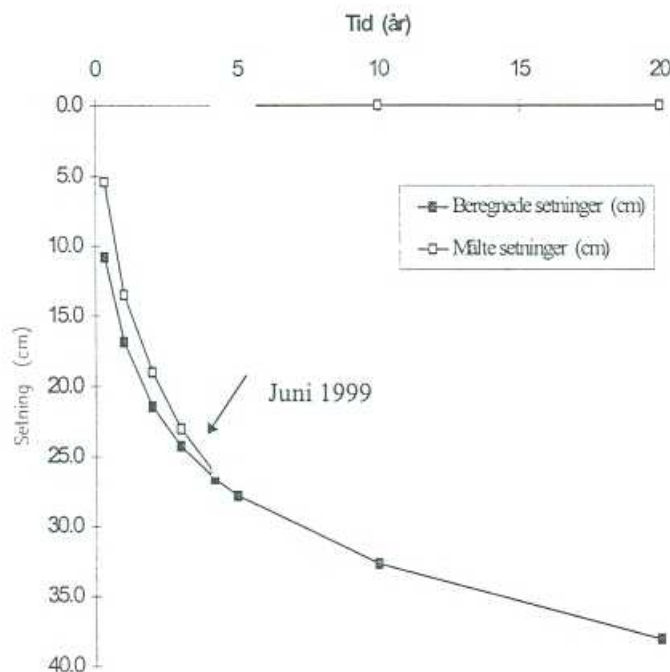
Figur 6. Setningsutvikling over tid sammenlignet med beregnede setninger

Det er gjort et forsøk på å simulere den målte setningsutviklingen slik at det kan gjøres et overslag over størrelsen på setninger framover. Parametere som er brukt for disse beregningene er vist i vedlegg 1.

Som det framgår av diagrammet i fig.6 kan det forventes ytterligere minst 10 - 15 cm setning i løpet av de neste 15 årene i området mellom profil 17500 og 17600 i sydgående E6 fil.

Framtidig setningsutvikling med denne lastsituasjonen og med de forutsetninger som er gitt tidligere i denne rapport tilsier at man i løpet av de neste 10 -15 år vil få setninger som følge av opprettingen (og de pågående setninger) på i størrelsesorden 10-15 cm.

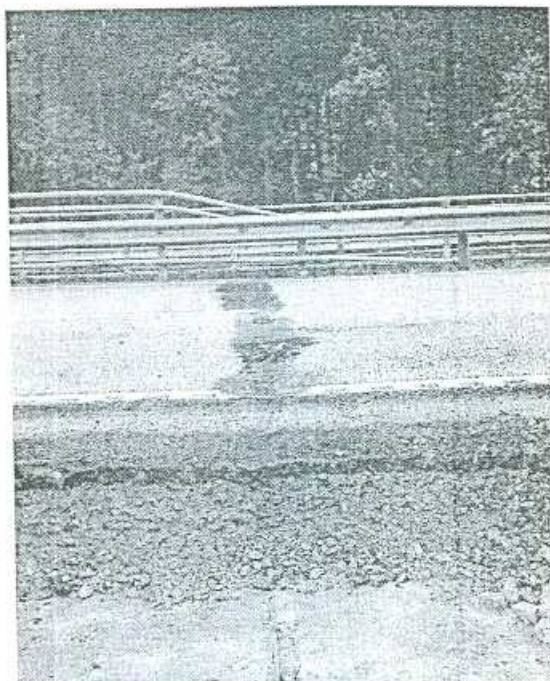
Figur 7. Sprekk i overgang mellom avlastningsplate og betongplate over EPS laget

Det ble høsten 1999 prøvegravd på 2 steder i nordgående løp, hvor det har oppstått sprekker i asfalten. Prøvefeltene ble utgravd på høyre side og utenfor høyre hvitstripe. Prøvefeltene var ca 4-3 m store, asfalt og pukkk ble fjernet og betongplaten over EPS og avlastningsplaten ble gjort synlig som vist i fig.7.

Felt 1. Sprekk i asfalt overgang mellom avlastningsplate bru og betongplate for EPS.

Både avlastningsplate og plate over EPS fyllingen virket hele og uten skader og riss. Platetykkelsen ble målt til 15 cm. Ved kjøring med 2 lastebiler over den tversgående sprekken i asfalten ble det på det utgravde nivået konstatert relativt store bevegelser både i avlastningsplate og betongplate over EPS.

Sprekkene ser ut til stadig å utvikle seg og må derfor i løpet av kort tid repareres. Det vil være et relativt stort og komplisert arbeid og gjøre endringer mht. avlastningsplatens utforming.

I første omgang anbefales det derfor en løsning med:

- Ca 2 m lange stålplater som plasseres og innfestes med bolter i avlastningsplaten og eventuelt i betongplaten over EPS laget.
- Armeringsnett i asfalt i en noe lengere sone (minst 5 m lange nett) evt. at forsterkningslaget/bærelaget i tillegg også forsterkes med nett.

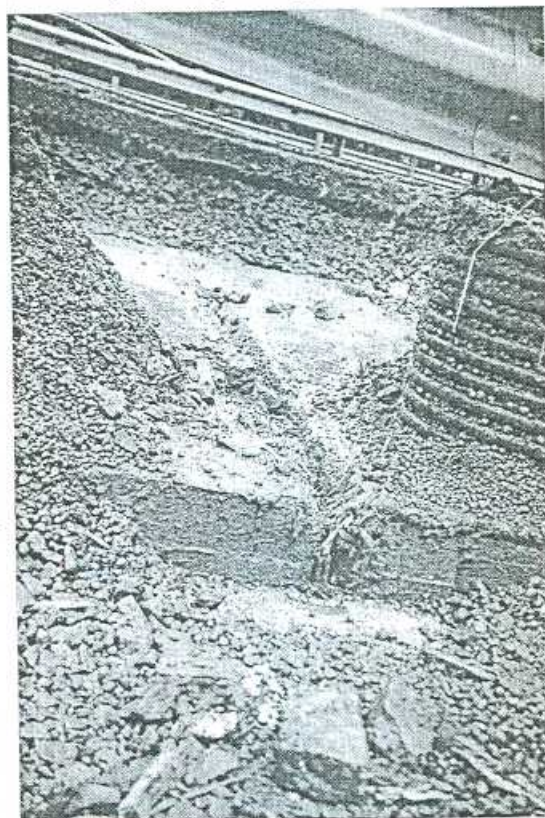
Figur 8. Detaljer av fuge mellom avlastningsplate/betongplate over EPS

Fugeplaten var synlig mellom avlastningsplate bru og betongplaten for EPS. Ved å pigge / hakke i betongplaten for EPS inntil fugen ble det oppdaget at en 2" · 4" plank i fugen ikke var fjernet, fig.8. Det var støpt inntil og over den.

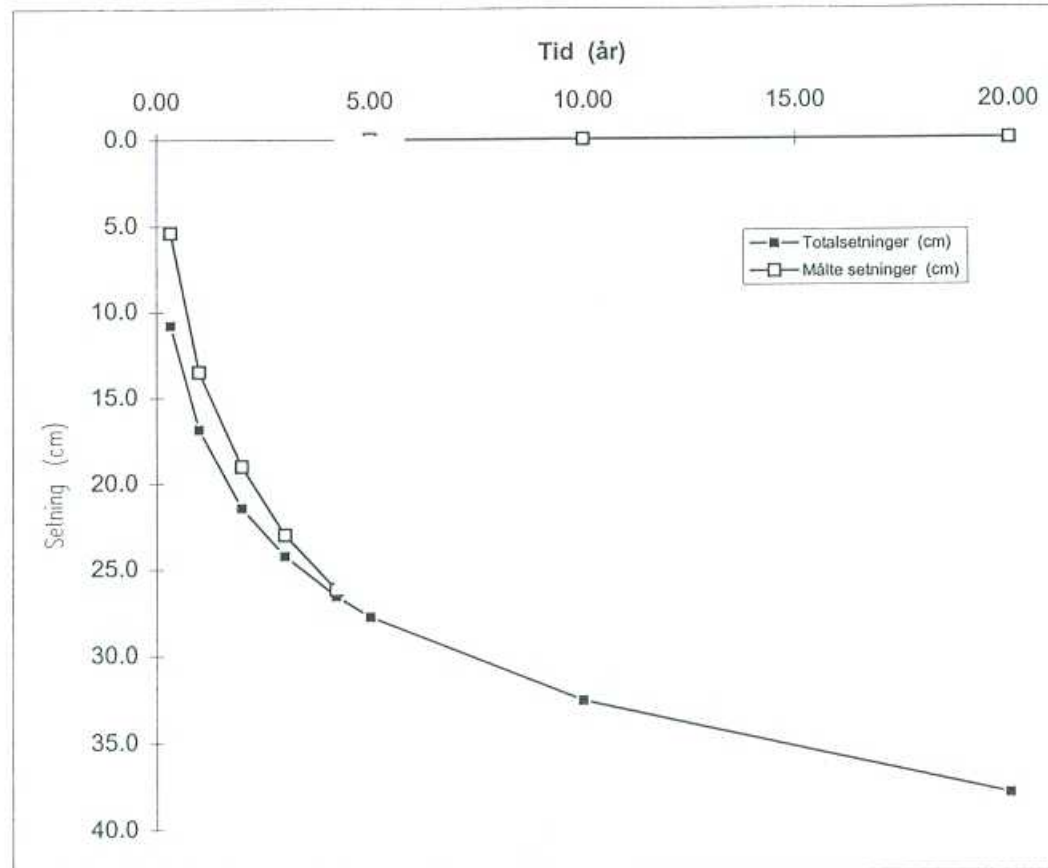
Tid år	Tp t/tp	Initial- setninger cm	Total- setninger cm	Sekundær- setninger cm	Målte setninger cm
0.33	0.007	0.0	10.8	0.0	5.4
1.00	0.022	0.0	16.8	0.0	13.5
2.00	0.043	0.0	21.4	0.0	19
3.00	0.065	0.0	24.2	0.0	23
4.20	0.091	0.0	26.6	0.0	26.2
5.00	0.108	0.0	27.8	0.0	
10.00	0.216	0.0	32.6	0.0	
20.00	0.432	0.0	38.0	0.0

Primærsetningene utregnes etter modellene EE og PL. Det er brukt A+C fordeling for primærsetningene. Initialsetningene kan ha to bidrag. Det ene bidraget kommer ved å angi en Mi verdi, og det andre bidraget kommer dersom EP modellen er brukt.
