| <b>STATENS VEGVESEN TROMS</b> | | <b>TEKNOLOGISEKSJONEN</b> | |
| <b>NOTAT</b> | | | |
| TITTEL Fv 367 Kvæningsbotn/Grusvegprosjektet | | | |

Som en del av Grusvegprosjektet i Troms foretas det opprusting/utbedring av av Fv 367 i Kvæningsbotn. Den delen av vegen som nå er under utbedring er mellom Sørfjordbotn og Seljevoll. På oppdrag fra Torleif Hole ble det foretatt en befaring for vurdering av sikring i en fjellside/fjellskjæring i området. Torleif Hole var også med på befaringen

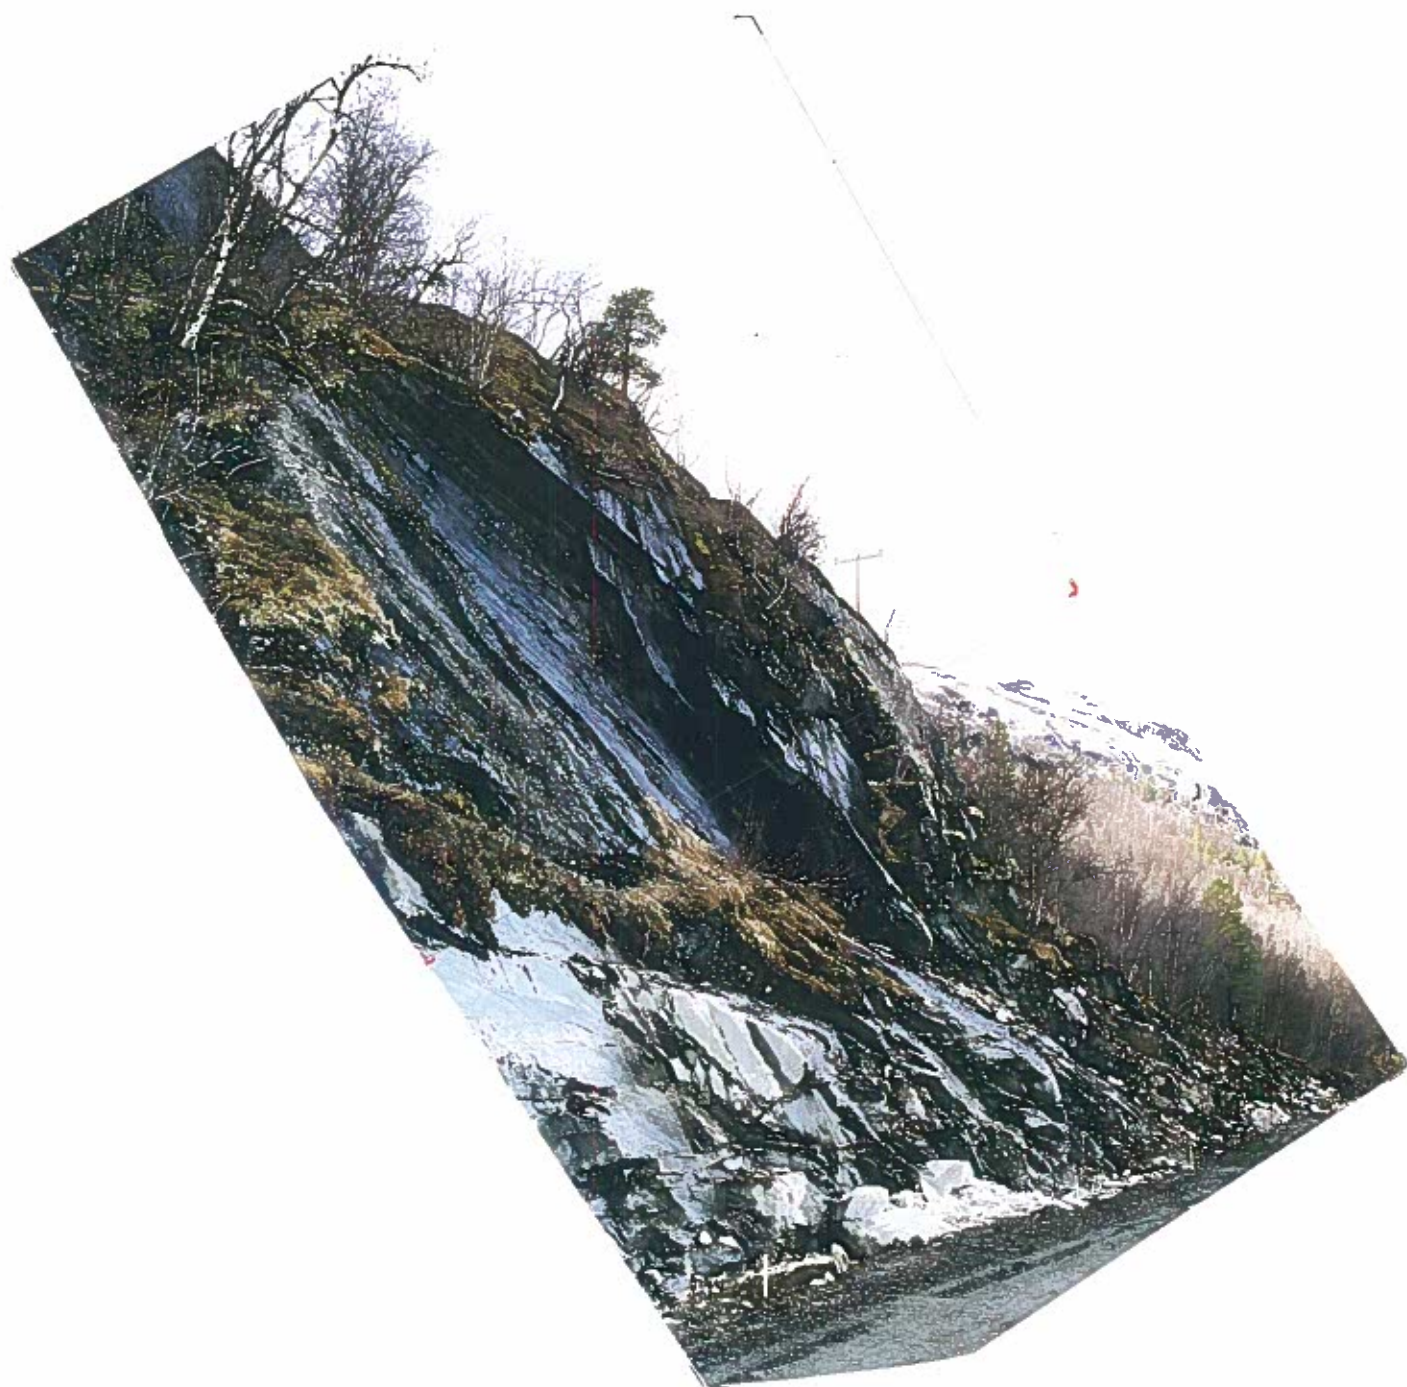
**Bilde I**

Som en del av utbedringen foretas det opprensning i grøfter/utvidelse av grøfter samtidig som det foretas en breddeutvidelse av vegen (se bilde I – V). På deler av strekningen er det nødvendig å sprengne nye grøfter. Som det fremgår av vedlagte bilder (I og II) er det på deler av strekningen der sprengning av grøfter er foretatt, fjellsideparallell lagdeling/oppsprekking i de nær steile fjellsidene.

Fjellskråningen/fjellskjæringen som er vist på bildene I og II (høyre del av bildene), har dels en fot i grøfta og dels en fot 4 – 5 meter over grøtebunn. Det ikke er noen umiddelbar fare for at det skal skje en utgliding, men på sikt bør det foretas en nedsprenkning av det innsirklede partiet på bilde I. Mindre nedfall vil kunne fanges opp av grøfta.

Oversiktsbilde av fjellskråning/fjellskjæring omtalt i notatet

I den sørlige delen av fjellskråningen er det mulig å komme opp med utstyr slik at boring kan foretas fra toppen av fjellskråningen. Boringen/nedsprenkningen bør foretas slik at en ikke får utslag bak den flaten som er dannet etter en tidligere utgliding (nedsprenkning?).

Dersom en innenfor prosjektet har midler til å bekoste nedsprenkningen mens en er i området med egnet utstyr, vil det ut fra en økonomisk vurdering være riktig å foreta nedsprenkningen nå.

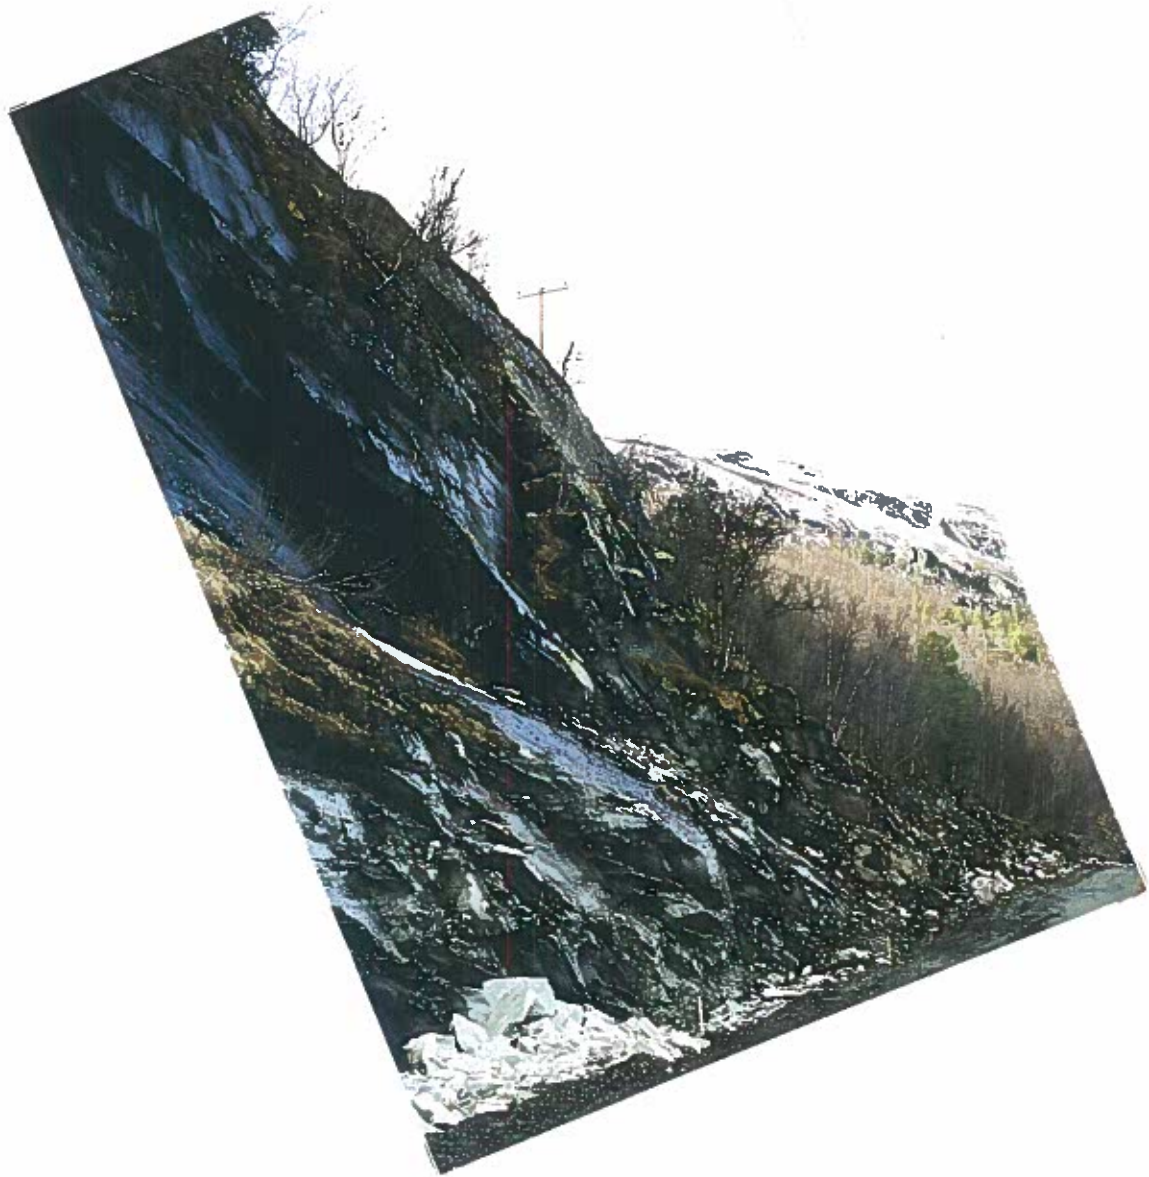
**Bilde II**

Nærbilde av samme fjellskråning/fjellskjæring som på Bilde I

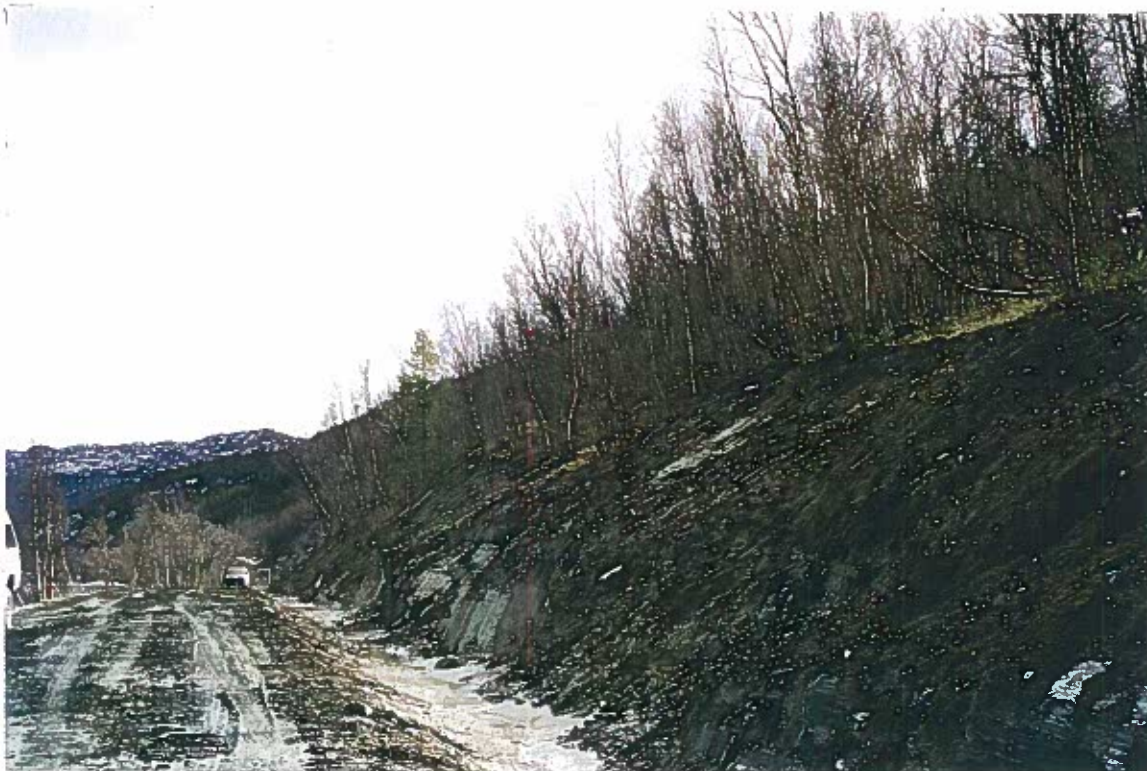
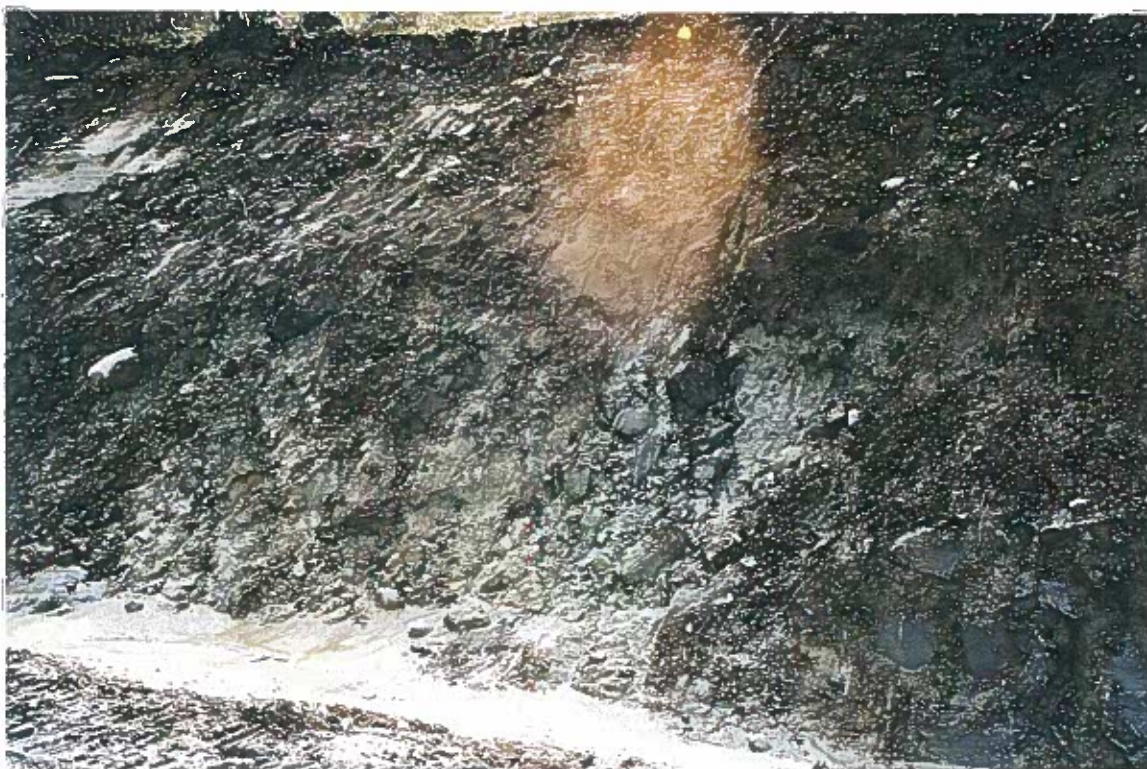
### Bilde III

Massene i jordskjæringene er som det fremgår av bildene III - V, sandige/siltige/leirige. Dels er det jord-/fjellskjæring og dels er det rene jordskjæring. Som det også fremgår av bildene er det allerede en del utglidinger i skjæringene som en følge av fryse-/tineprosesser og utvasking.

Jord/fjellskjæring som bør sikres mot erosjon/utgliding  
Bildet er tatt mot det

Jordskjæringene bør sikres ved at det tas ut masser slik at en får en fjellhulle i overgangen mellom jord og fjell. I tillegg bør de mest utsatte områdene sikres med med steinplastring eller nett som nagles fast

med "kamstålkroker". Skjæringene bør i tillegg tilsås så tidlig at gresset kan bidra til å binde skråningene i sommer.

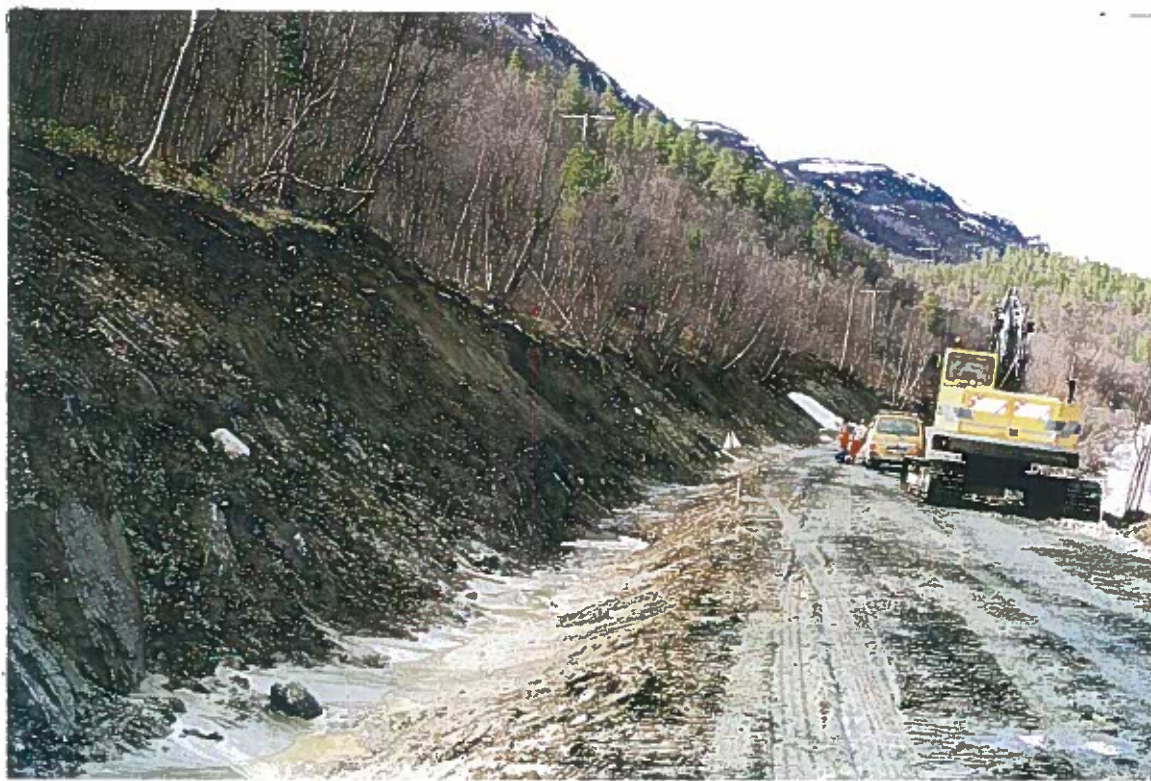
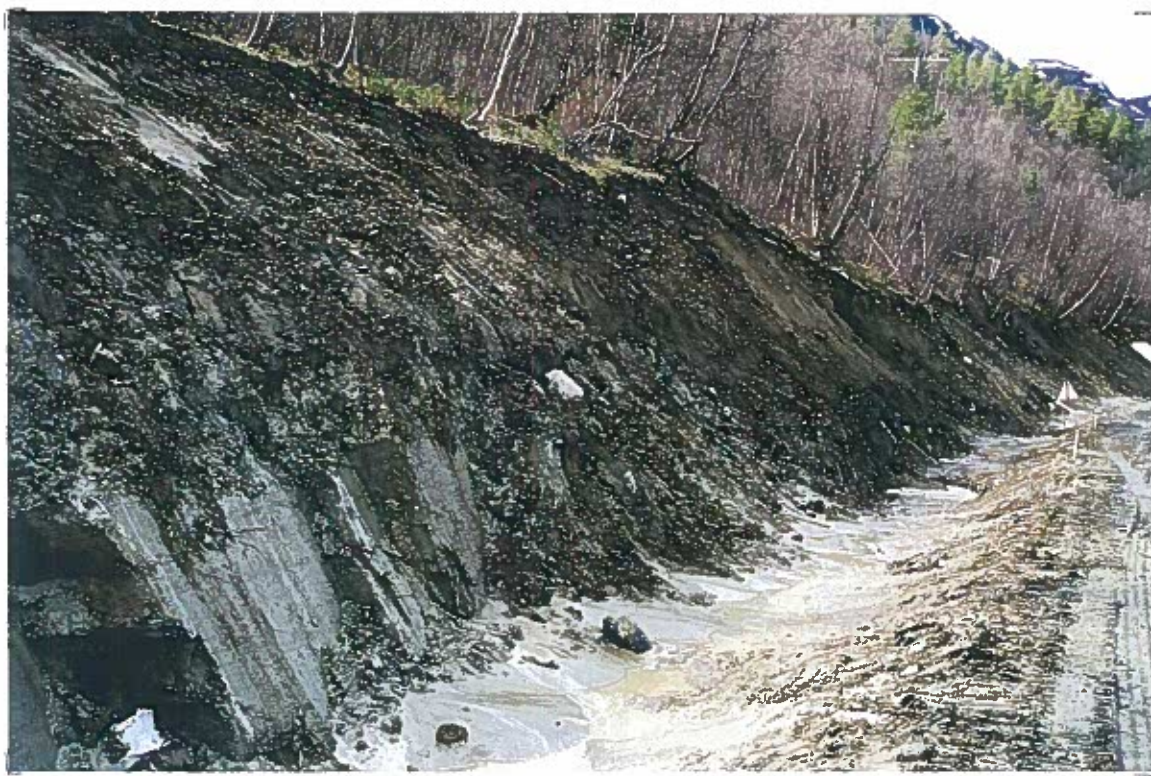
**Bilde V**  
Bilde av jord/fjellskjæring tatt mot vest
