### HOVEDETTERSYN TUNNELER 2008

#### **RV866- 01 MAURSUNDTUNNELEN I NORDREISA OG SKJERVØY KOMMUNE. BERG OG BERGSIKRING.**

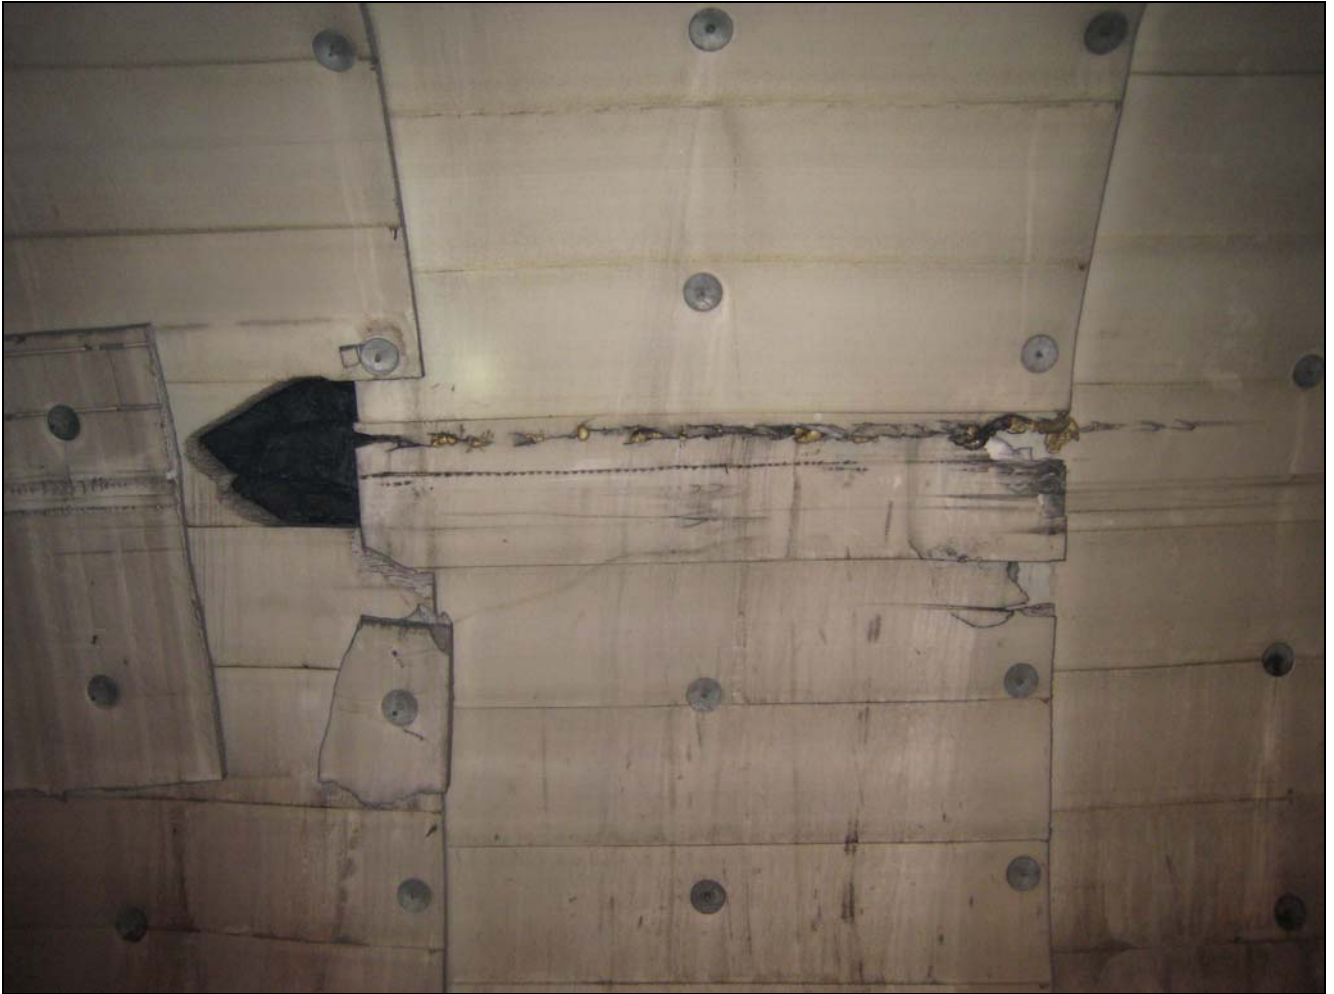
Foto 1: Ca ved km 16,985, skade i PE- skum plater.

- IV. Det er observert flenger i PE- skumplater på til sammen tre lokaliteter samt noen småhull. Disse anbefales å byttes ut.

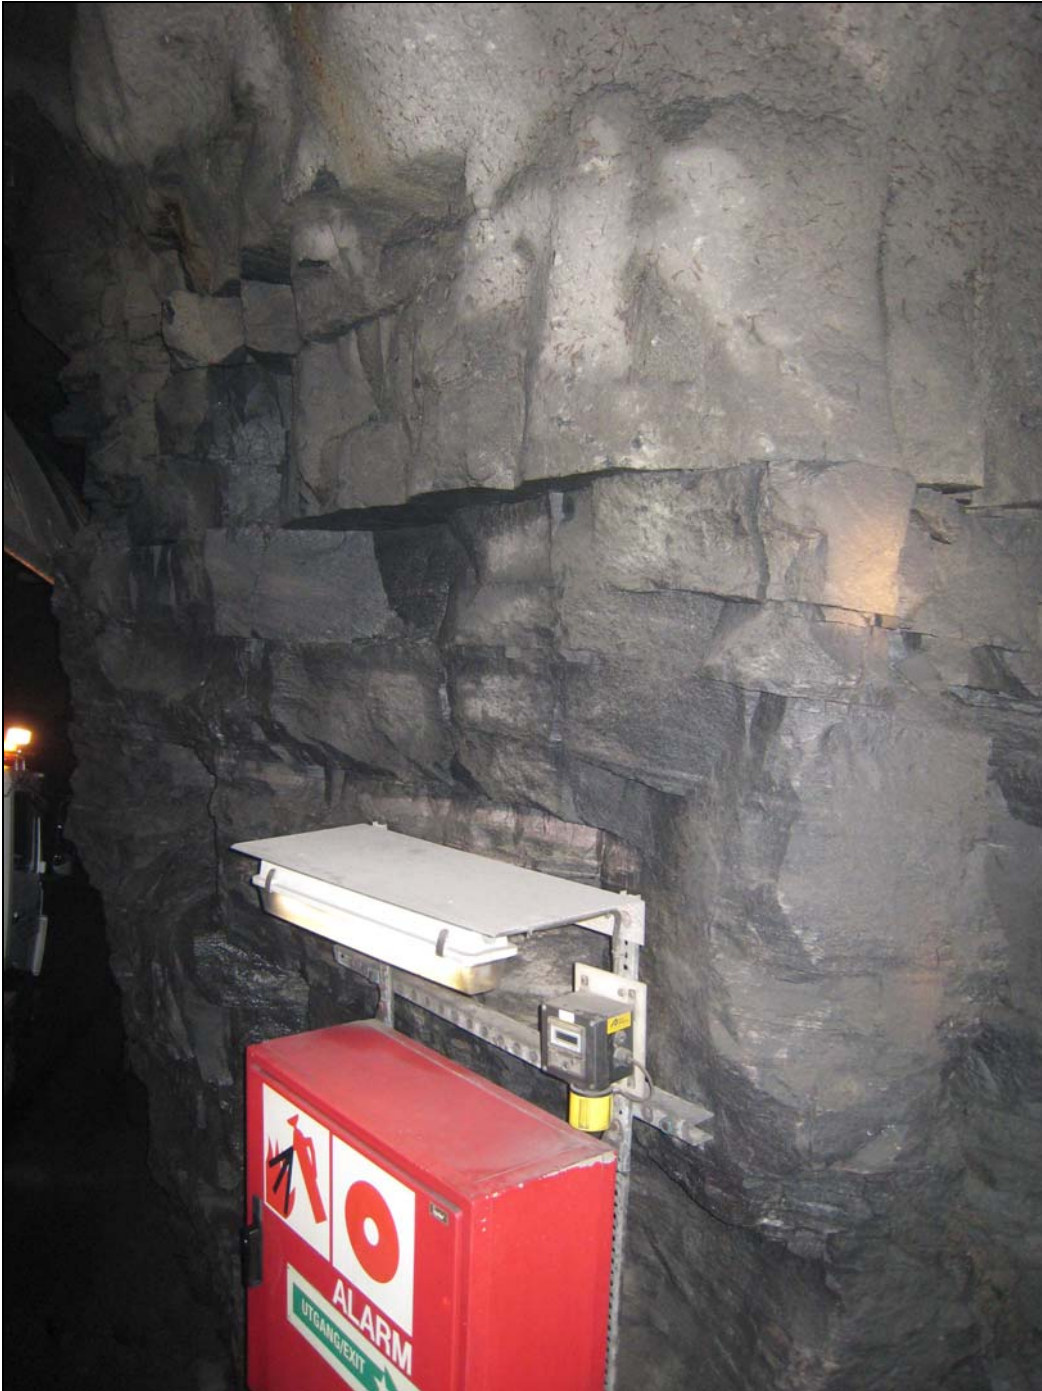
Foto 2: Ca ved km 17,210, brannskap montert i løst berg.

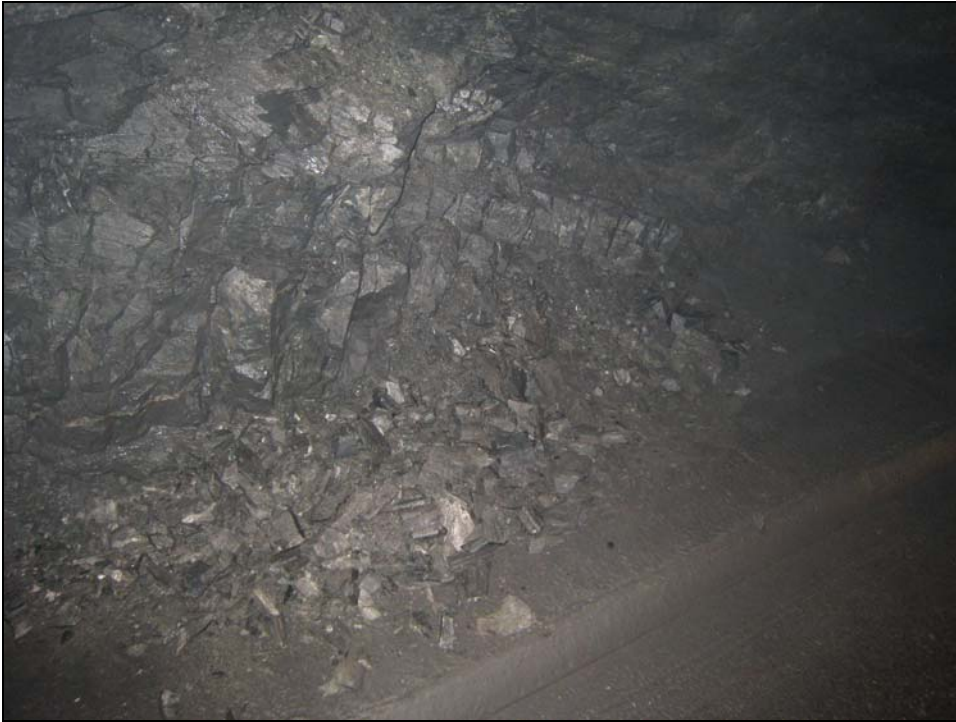
Foto 3: Ca ve km 18,545, Småstein på banketten.

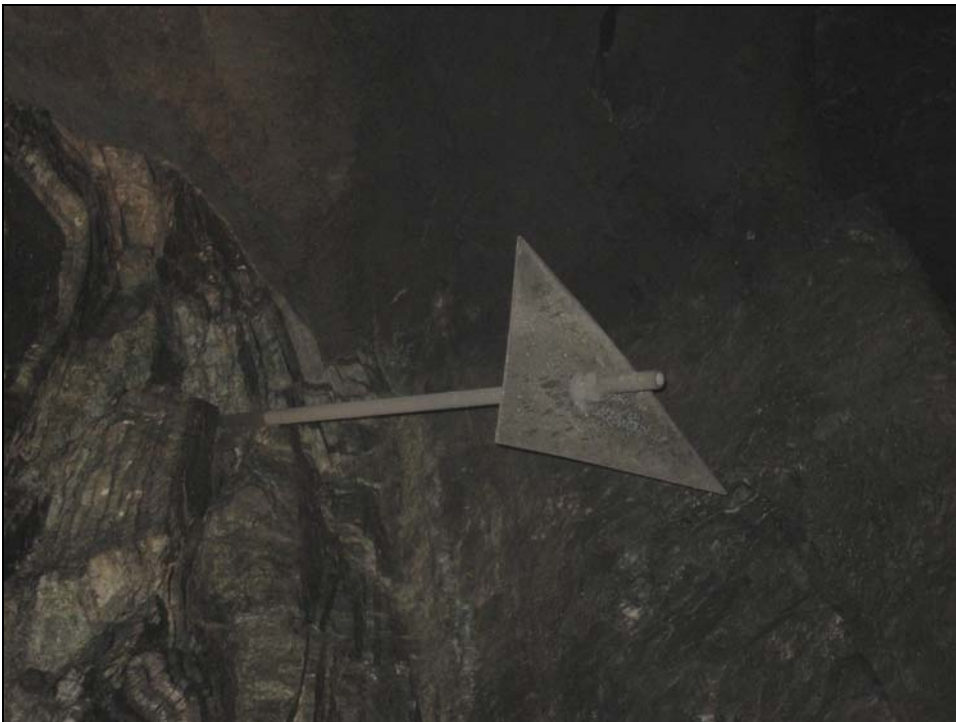
Foto 4: Ca ved km 18,630, løs bolt.

- I. Rensk er anbefalt ved ca 23 lokaliteter. Dette er bomme partier, småfallent berg eller blokk med dårlig fot (oppsprukket).
- II. Fire bolter er tidligere påmerket i tunnelen men ikke montert, disse anbefales montert. Boltene er hovedsakelig påmerket i sammenheng med bomme parti/blokk eller markerte sprekker.
- III. 2 bolter bør etterstrammes da platene er løse.

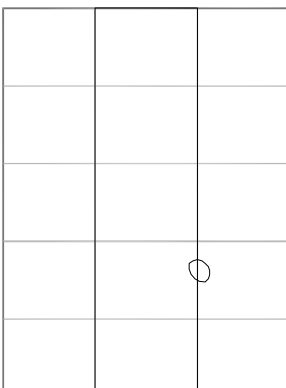
Hull i renne på platehvelv	300 (17,100)

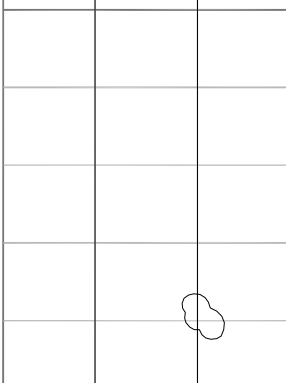
Sprøytebetong under platehvelv, varierende utstrekning	275 (17,075)

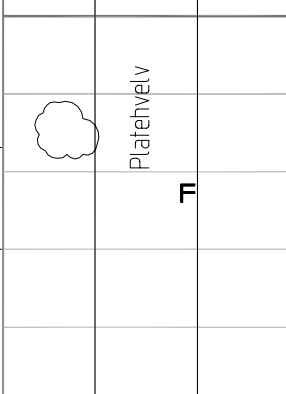
0,5 x 0,5m hull i platehvelv  Parti med åpne sprekker 2m opp i vegg. Blokk på ca 2 x 3 m uten fot.  Små blokk ligger på platehvelvet. Ingen bolter i nedkant av platehvelv ved nisje	250 (17,050)

<p><b>RENSK</b> Ev. bolt</p> <p>Små blokk som ligger på platehvelvet fjernes.</p> <p>Ingen bolter i nedkant av platehvelv ved nisje</p>
Litt dryss, kunne vært renset  Sprøytebetong under platehvelv  Lite bolter	225 (17,025)

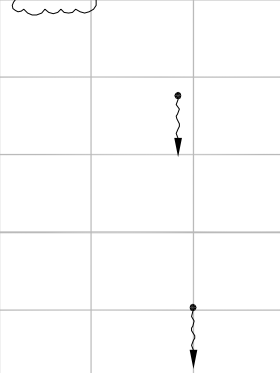
<p>På venstre side er det flere adskilte parti med bomme, oppsprukne blokk, mens det på høyre side er løst berg generelt i vegg</p>	<p>500 (17,300)</p>

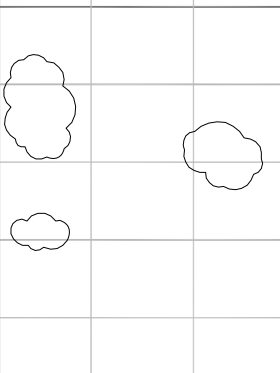
<p>Bomt parti. Rensket litt. Bomt parti. Rensket en del smått, men større ting bør tas ned kontrollert Blokk på ca 3 x 3m med åpen sprekk i bakkant.</p>	<p>475 (17,275)</p>

<p><b>RENSK</b> Ev. bolt</p> <p><b>RENSK</b> Ev. bolt</p>
<p>Vann drypper ned fra renne i platehvelv.</p>	<p>450 (17,250)</p>
