## Statens vegvesen

### Notat- 1

## SNØSTABILITETSVURDERING FOR FV-347,HP-01,KM-7.54, ARNØYA

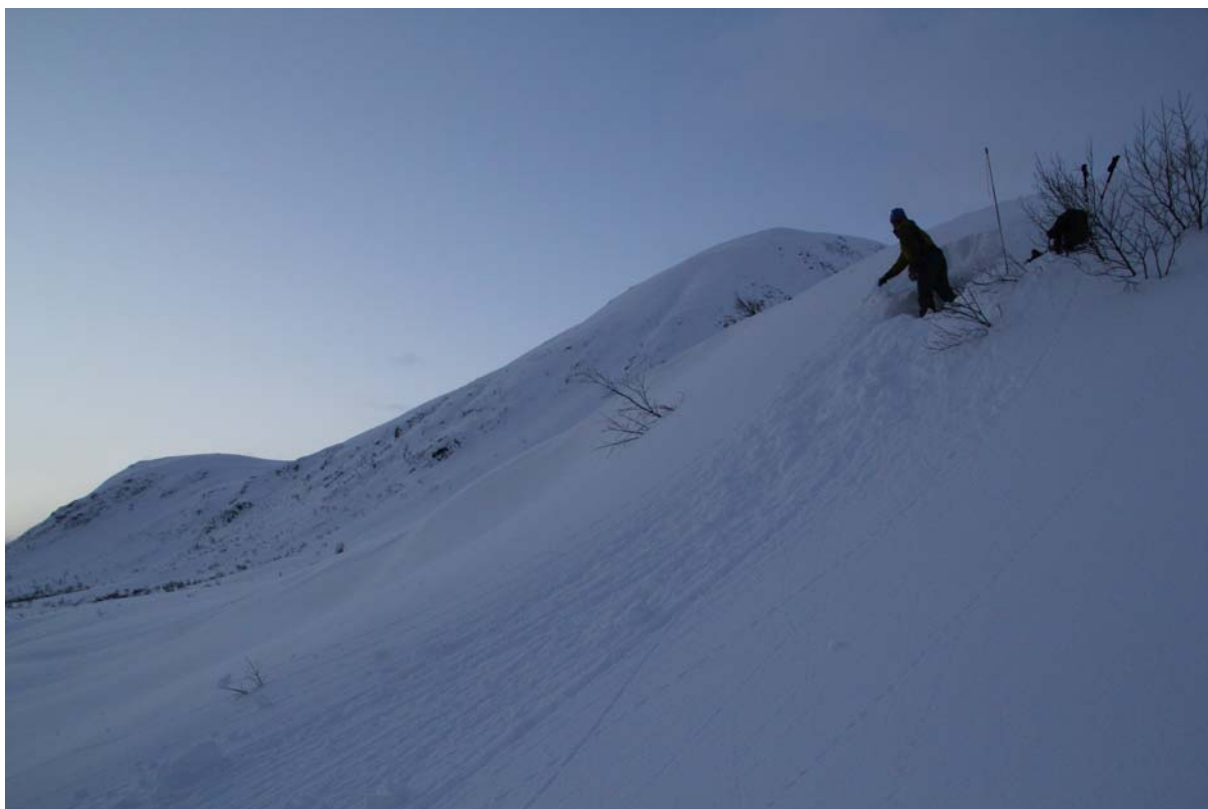
**Foto 1:** Med vindriktning fra vest valgte vi en plass for vårt snøprofil i ett øst eksponert heng.

Med en vindretning fra vest valgte vi en plass for vårt snøprofil i ett øst eksponert heng, dette for å kunne undersøke snødekket på en plass der snøskred er mest trolig. Samtidig måtte vi begrense oss til et mindre heng pga. fare for å selv bli tatt (**foto 1**). Helningen på stedet var ca 40°.

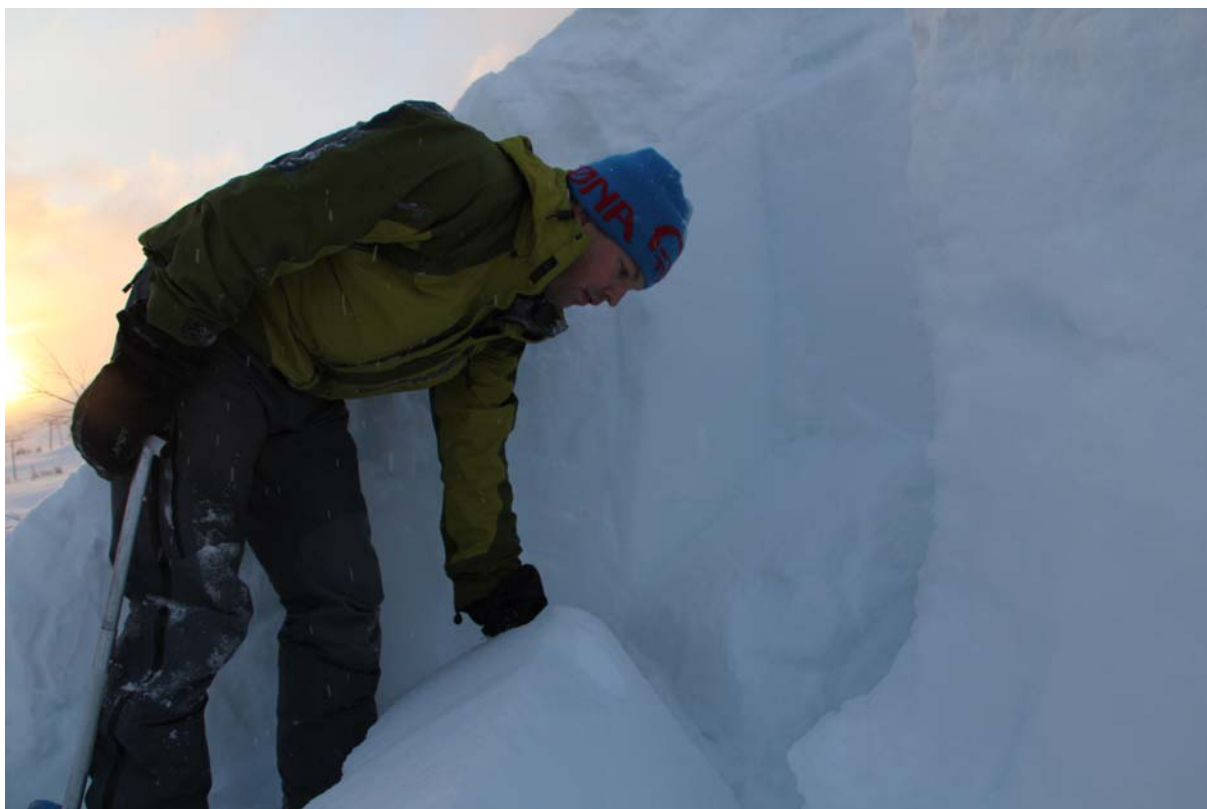
**Foto 3: Generelt sett var stabiliteten god under nysnødekket.**

Det er ca 35 cm nysnø på målestedet, og under nysnøen er det omdanna snø med to relativt svake lag (**foto 2**). Stabilitetstester som vært utfør er, spadetesten (ST), kompresjonstest (CT) og rutsjblokktest. Under ST ble det registrert at nysnølaget glider ut med liten tilleggs kraft på den aktuelle helningen (40°). De underliggende og eldre snølagen er hardere og har god stabilitet (**foto3**). Det loggede **Snøprofilet** er vist i vedlegget.

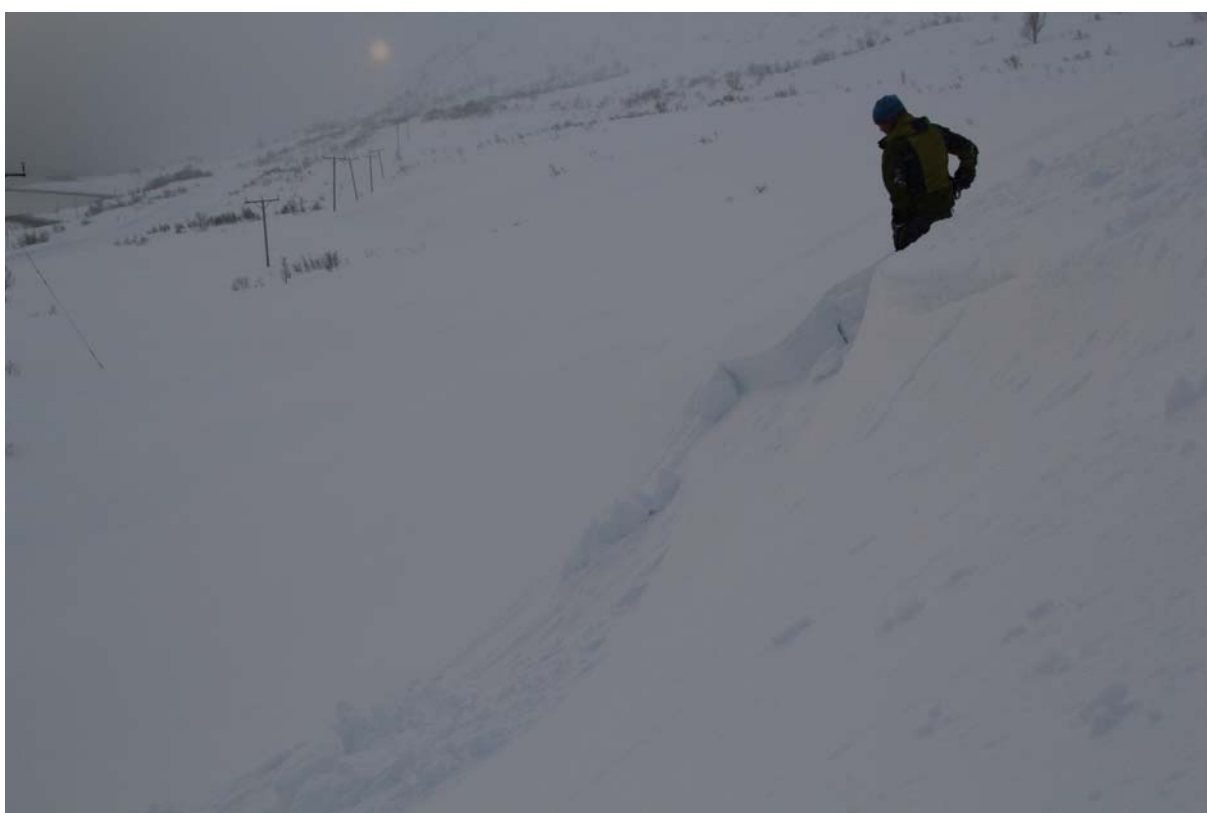
**Foto 4: Da vi belasta snødekket med ski, klarte vi og løse ut mindre skred. Brudd her skjedde i nysnødekket som gled ut langs den hardere snøen under. Bruddkant er ca 35 cm.**

Da vi belasta snødekket med ski langs en skavl, klarte vi å løse ut et mindre skred. Brudd her skjedde i nysnødekket som gled ut langs den hardere snøen under. Bruddkant ca 35 cm(**foto 4**).
