## **BEFARINGSNOTAT: STABILITETSVURDERING AV BERGSKJÆRING LANGS GANG- OG SYKKELVEG VED FV 862-3, KM 1665-2214 I KALDFJORD, TROMSØ KOMMUNE**

Fv 862- 3 Gang- og sykkelveg Kaldfjorden

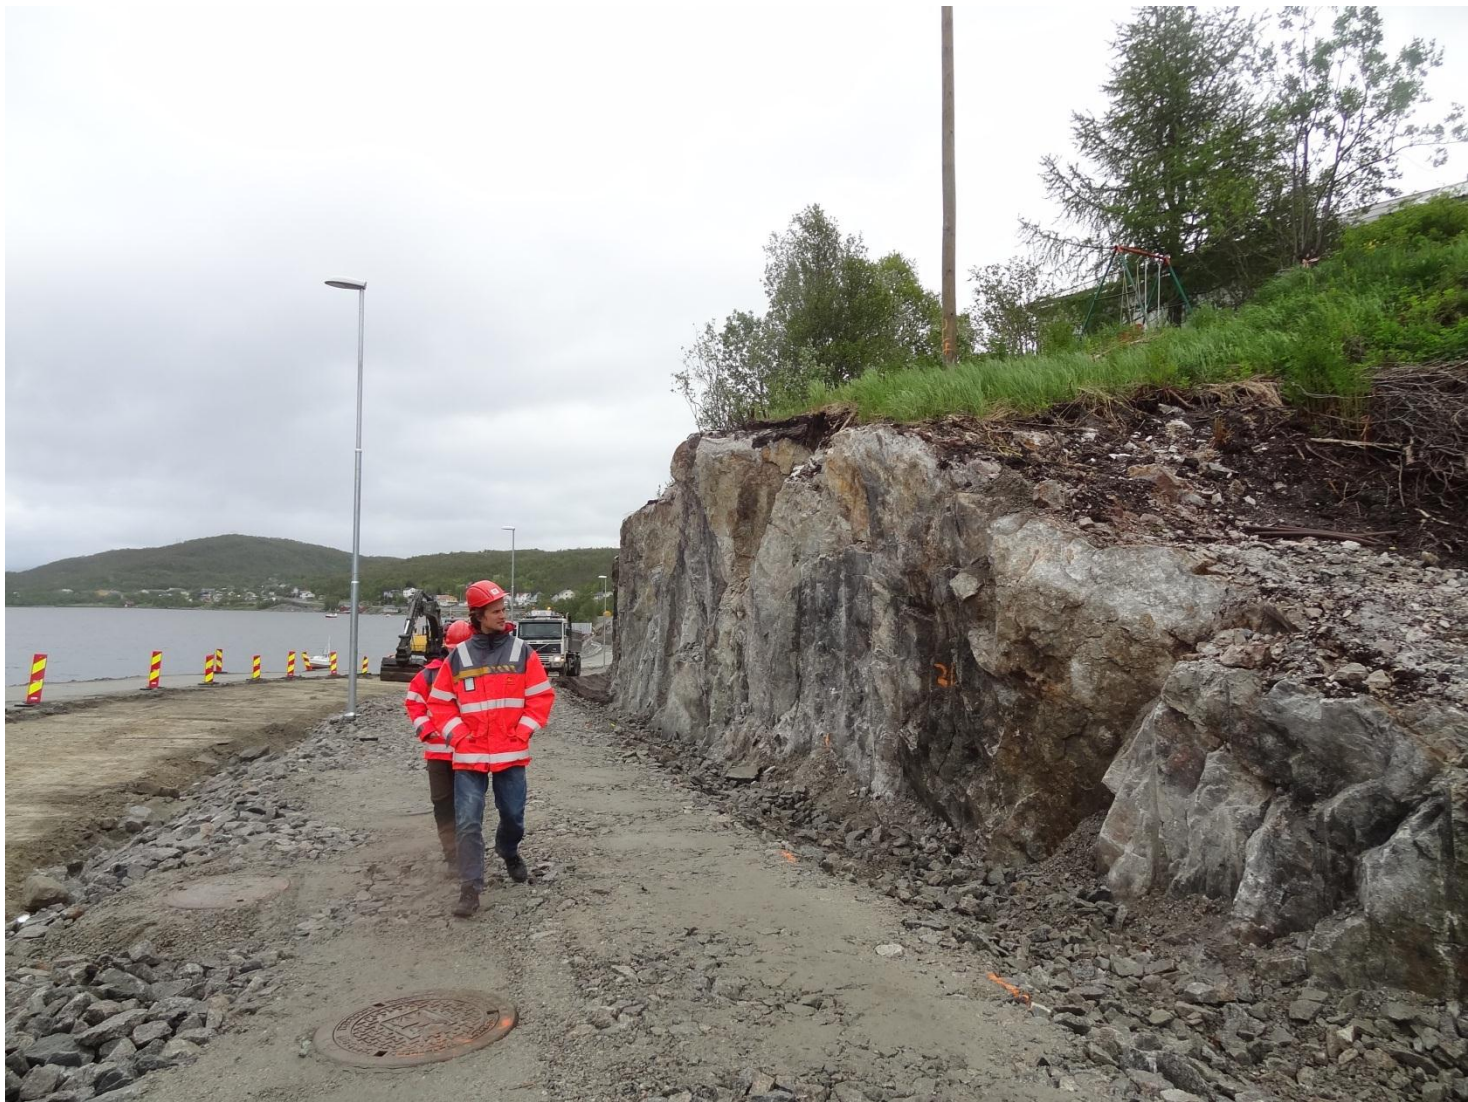
**Foto 1:**

Berggrunnen i skjæringa består av granitt. Bergmassen har ingen lagdeling som kan være ugunstig for stabiliteten og er generelt lite oppsprukket. Konturen i skjæringa følger stedvis et vertikalt sprekkeplan med strøk skrått på skjæringa.

Skjæringa har en maks høyde på ca. 7 m, med ca. 2,5 m bred grøft. Orientering av sprekkeplan er gunstig med tanke på stabiliteten. I forhold til høyden på skjæringa, antas grøftebredden å være tilstrekkelig til at eventuelt nedfall vil havne i grøfta. Det ansees derfor ikke å være behov for noe permanent sikring i form av bolt eller nett.

Bildet som viser deler av bergskjæring langs gang- og sykkelveg, Fv862-3 i Kaldfjorden. Bergmassen i skjæringa er generelt lite oppsprukket, men har et tilnærmet vertikalt sprekkeplan med strøk skrått på skjæringa.
