RASSIKRING AV  
FV.276, ØRNFJORDBOTN - FJORDGÅRD.

Xd - 555A

### Orientering.

RAPPORT FRA BEFARING 27/4-72 på veganlegget i Øyfjord, på strekningen Ørnfjord - Fjordgård i forbindelse med fare for sneskred på den planlagte vegtrase.

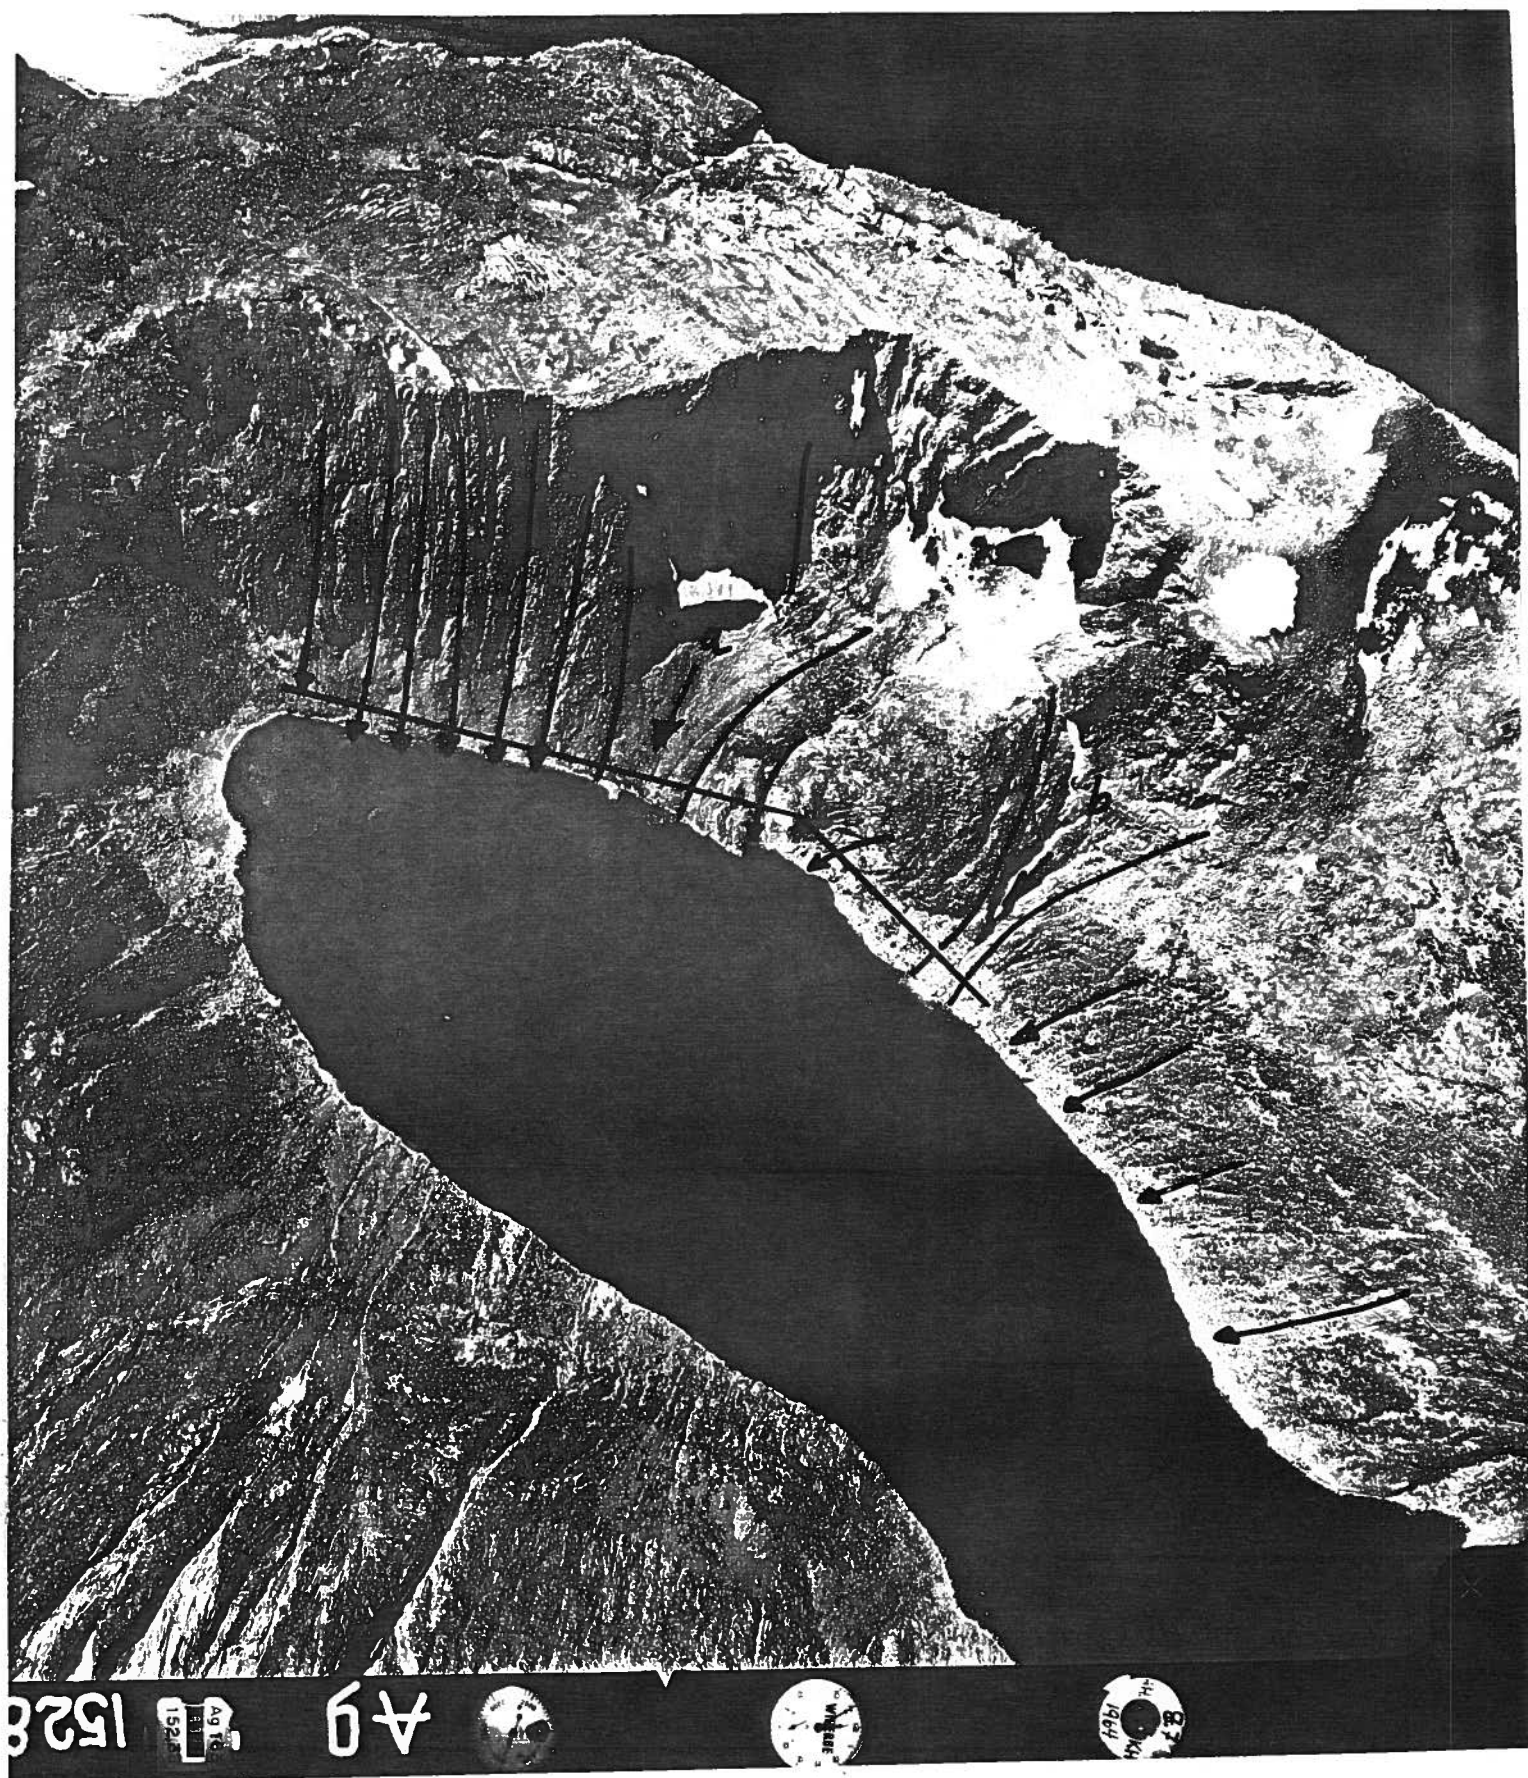
Fig. 1 Oversiktsbilde av Ørnfjord.  
En del skredfar antydnet.

Det vokser derfor nesten ikke skog på denne strekningen. (Området er markert med heltrukket linje på fig. 1,2 og 3.)

Særlig vil en fremheve to relativt store skred merket a og b fig.1,2, og 4. Skred a er det største av disse, det løsner sansynligvis i ca. 500 m høyde, i opptil 500 - 600 m bredde og når til sjøen med stor kraft. Dette fremgår bl.a. av laguneformen i sjøkanten merket L på fig. 1.

Hvis vegen skal nyttes som helårsveg, med kontinuerlig trafikk gjennom hele vinteren, bør første del av vegstrekningen føres i tunnel eller i overbygg. (Markert med heltrukket linje på fig. 1,2 og 3.)

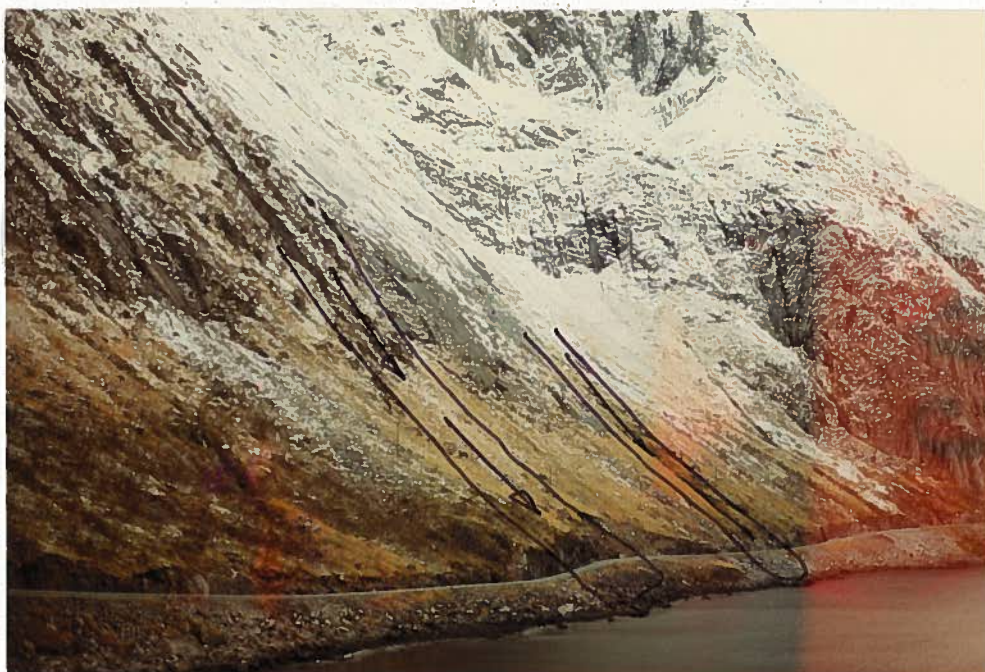
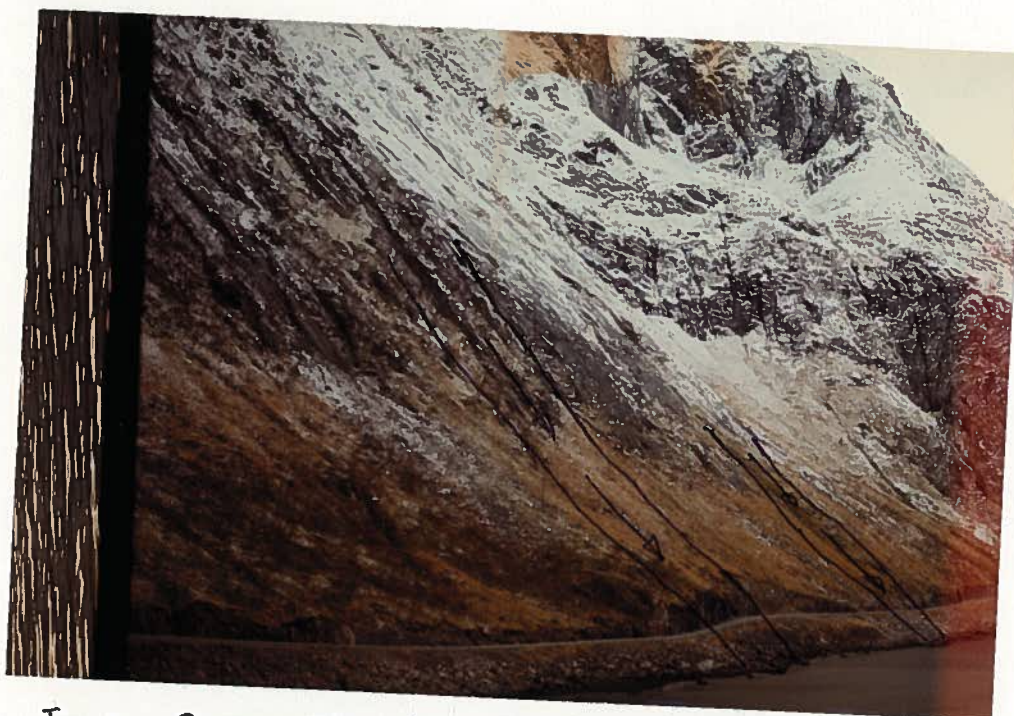
Fig. 2 Rasområde km.pel. 1,6 - 2,2. Bilde tatt ved tunnellen.

Fig 2. Rasområde km pel · 1.6 - 2,2 . Bilde tatt ved tunnelen .

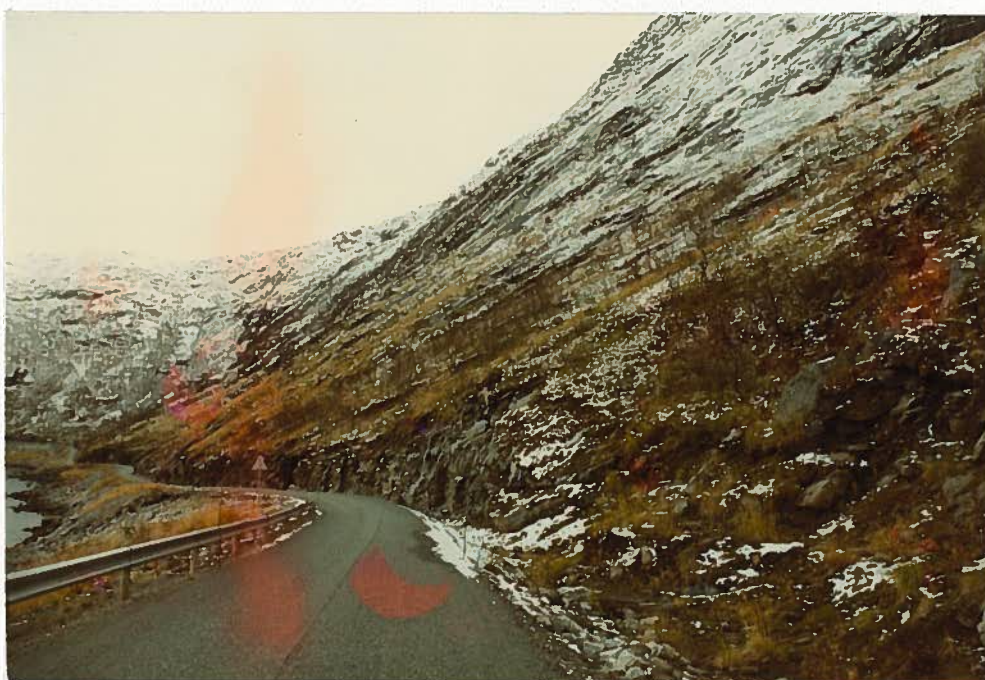
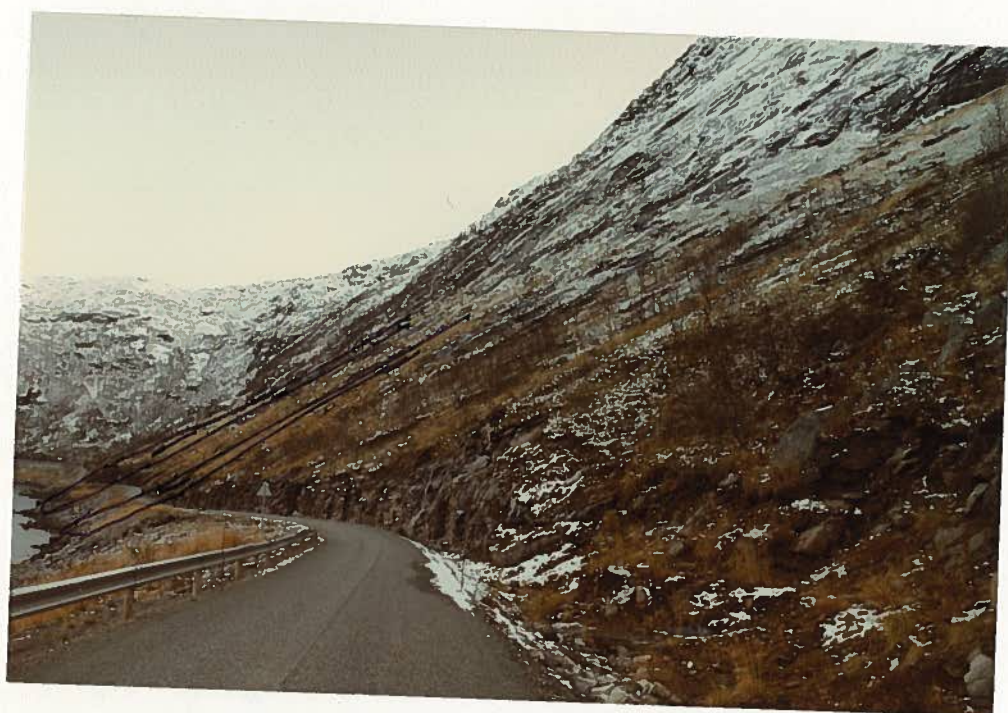
Fig. 3 Samme skredparti som over. Bilde tatt innover fjorden.

Fig 3. Samme stedsparti som over.  
~~Overstilt 1.5 - 2.3~~  
Bilde tatt innover fjorden

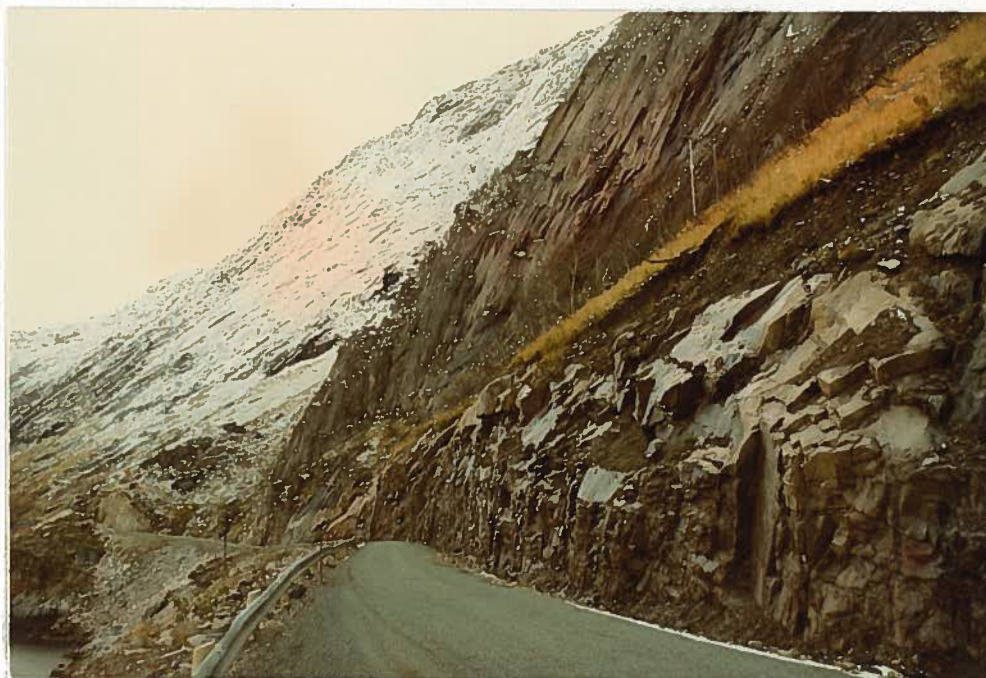
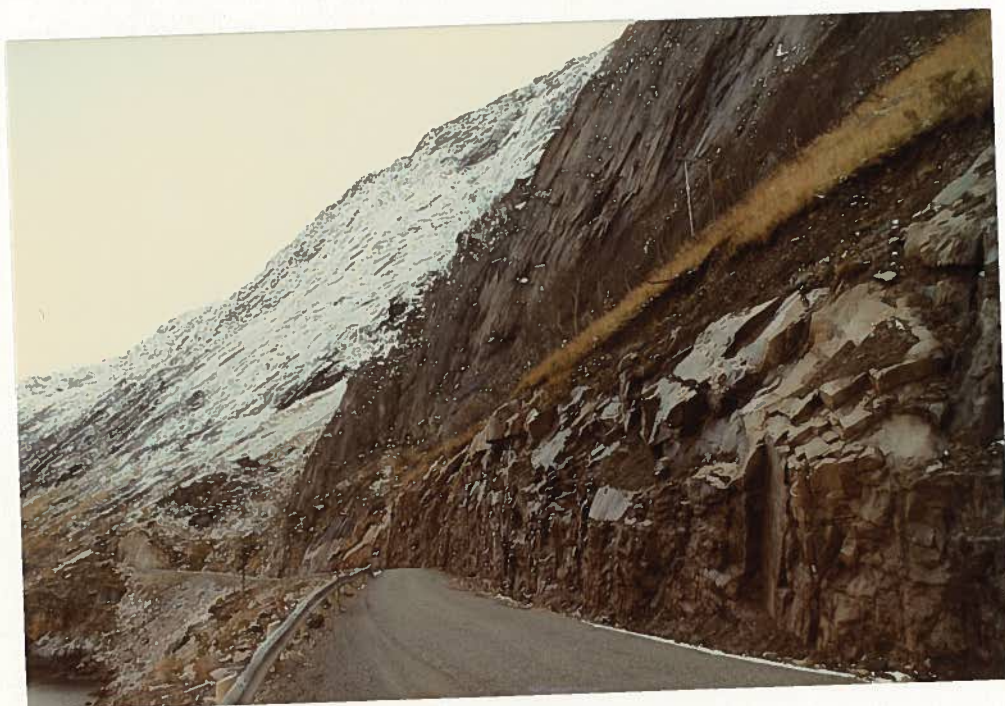
Fig. 5 Vanskelig skredparti km.pel. 2,4 - 2,7

Vegmester Kåre Liland fremhevet området fra km.pel 2,4 til km.pel 2,9 som meget problematisk.

Fig 5. Vanskelig skredparti km.pel 2.4 - 2.7

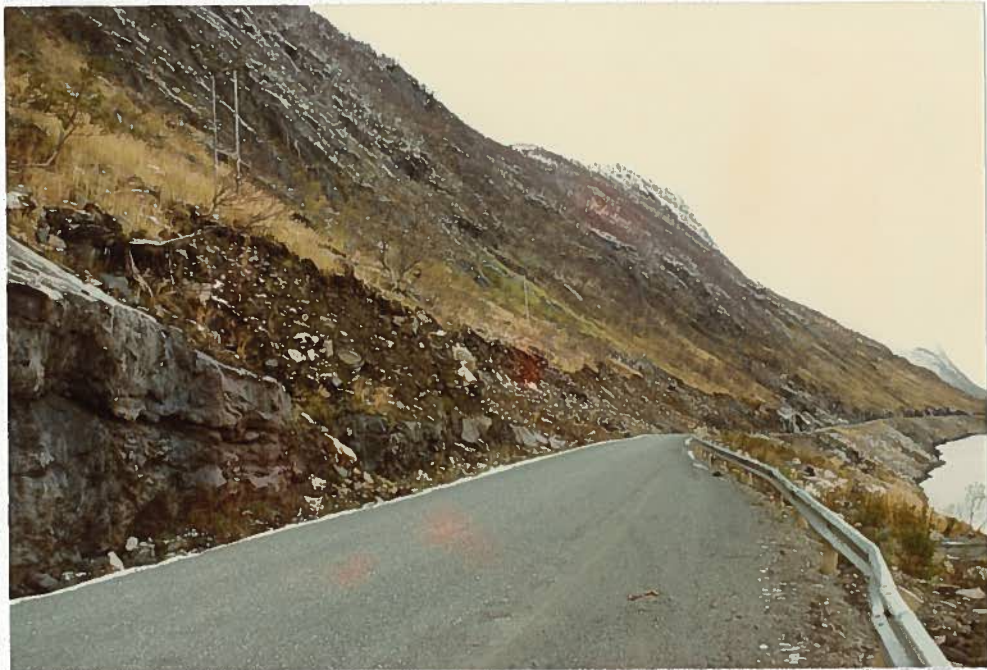
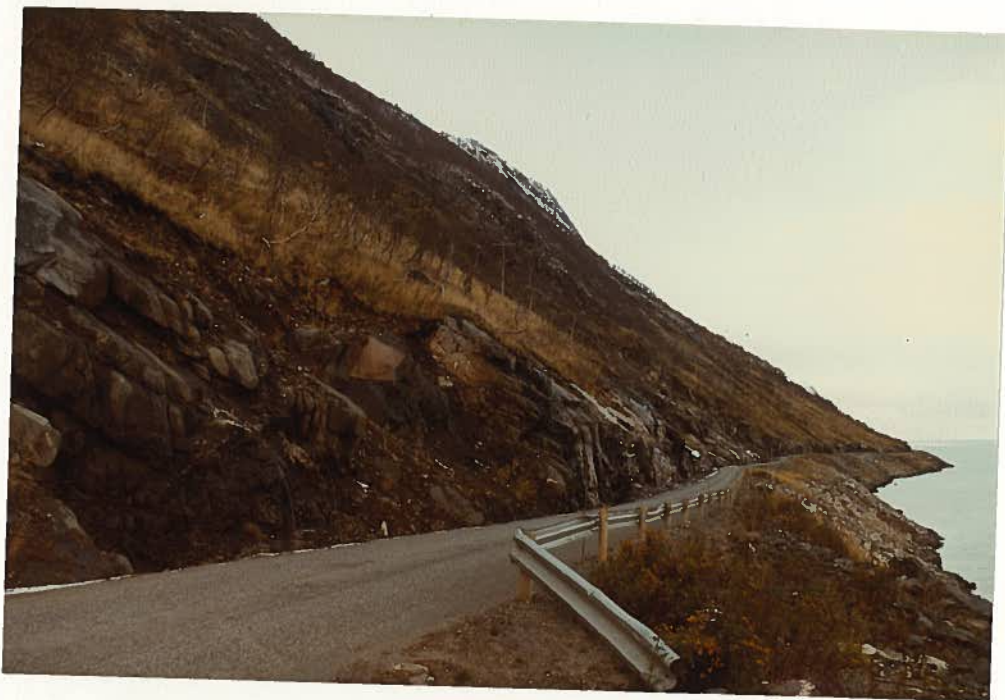
Fig. 6 Oversikt km.pel. 2,9 - 4,0.  
Flere skredpartier.

Fig 6. Skredområde ~~km pkl.~~  
oversikt km pkl. 2.9 - 4.0  
Flere skredpartier

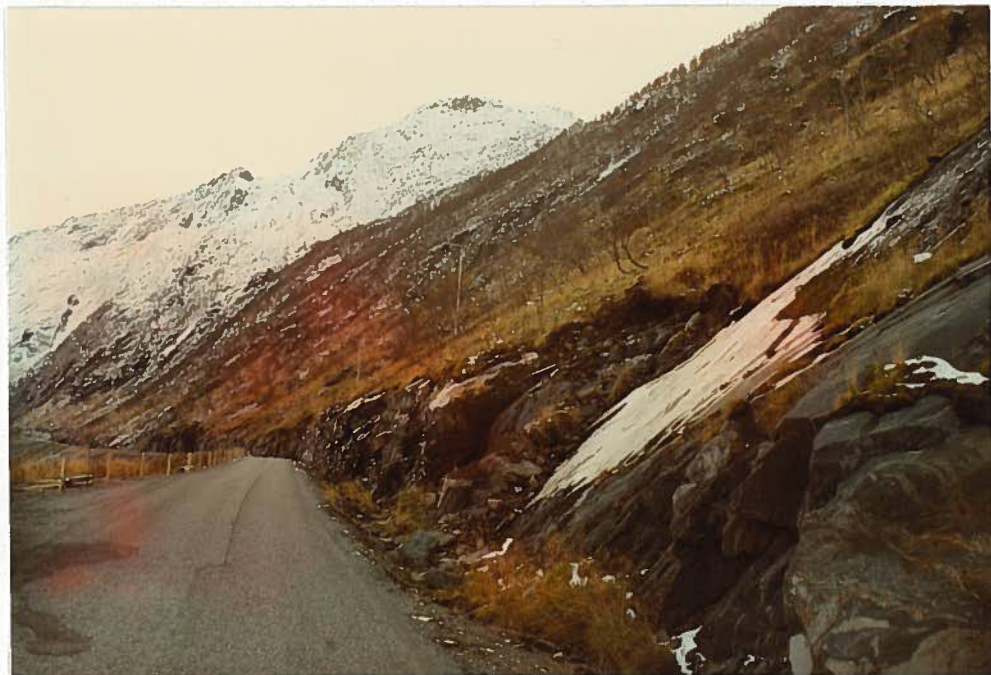
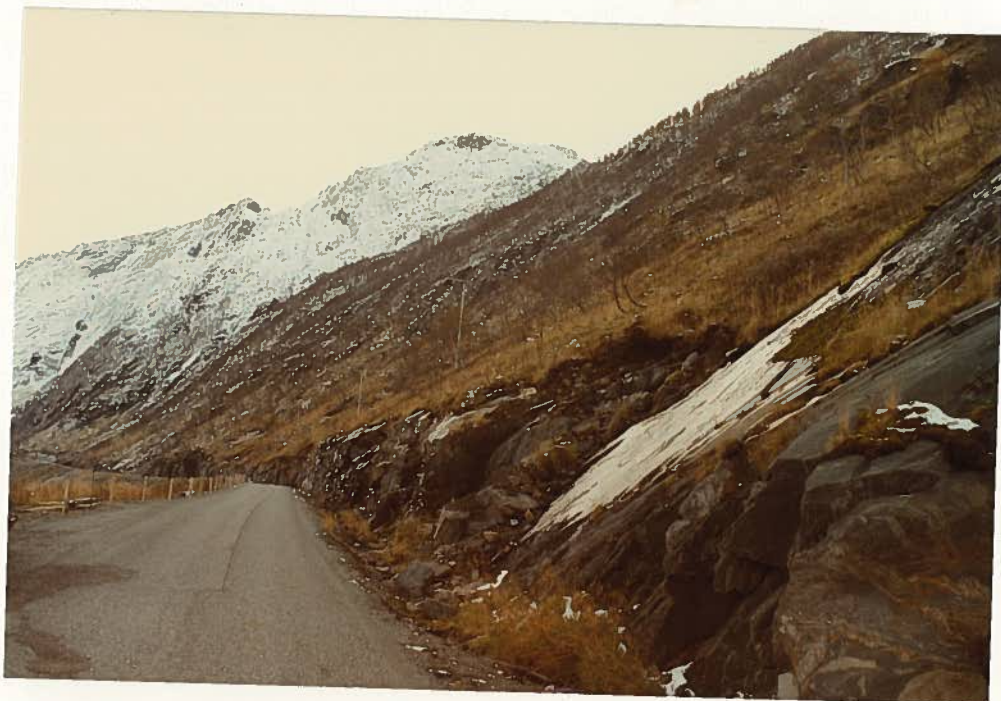
Fig. 7 Oversikt km.pel. 3,7 - 3,0.  
Samme skredparti som over, bilde tatt i  
motsatt retning.

Fig 7. Oversikt km 3.7 - 3.0

Samme skredparti som over, bilde tatt ~~inn~~ i  
motsett retning.

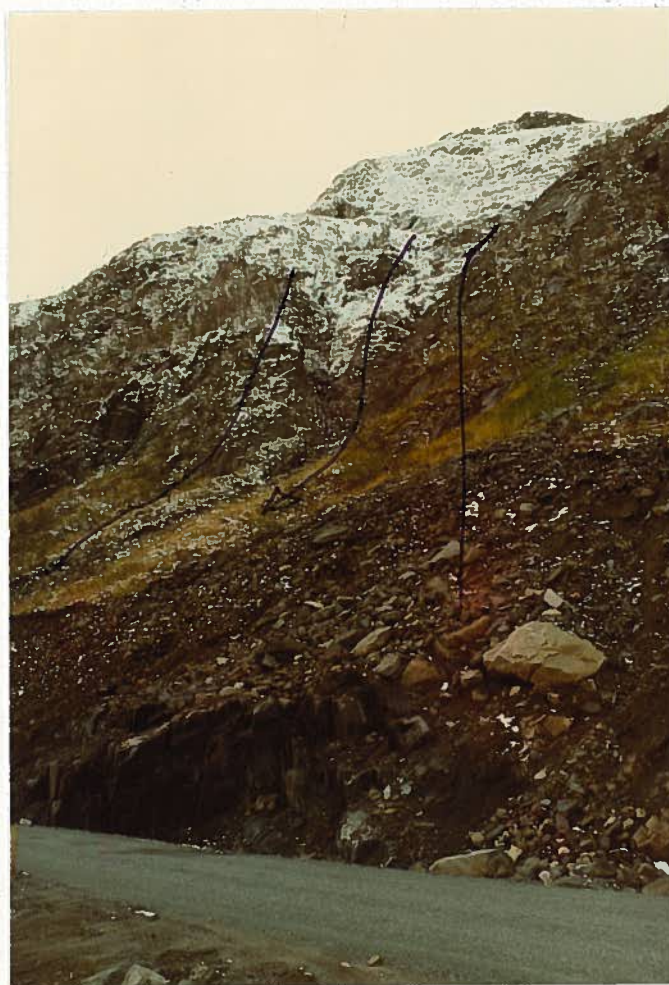
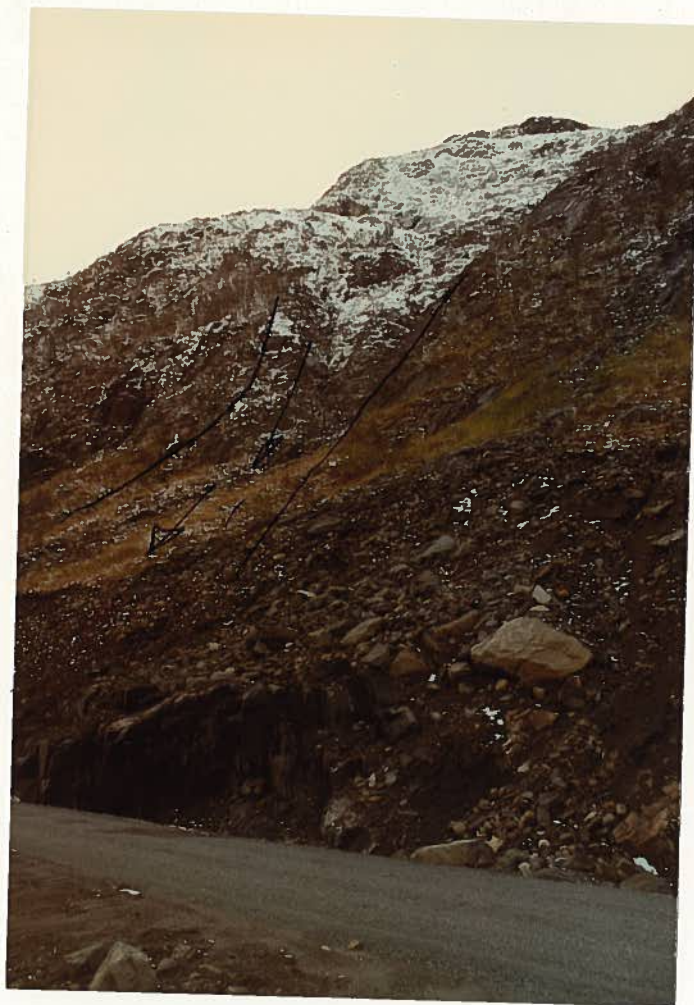
Fig. 8 Problematisk skredparti ved  
km.pel. 2,85.  
Skredpartiet er merket b) i  
K.Lieds rapport.

Fig. 8. Problematiske skredparti ved  
km.pel 2,85.  
Skredpartiet er merket b/ i  
K.Lieds rapport.

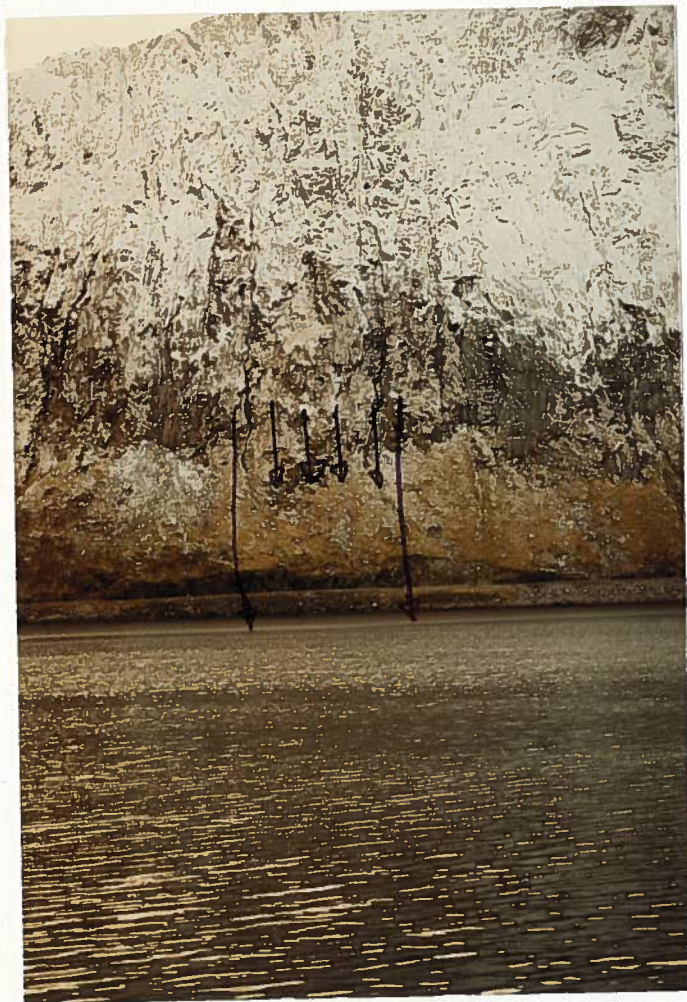
Fig. 4 Skredområde km.pel. 1,73 - 1,80

Fig 4. Skredområde km pel. 1.73 - 1.80

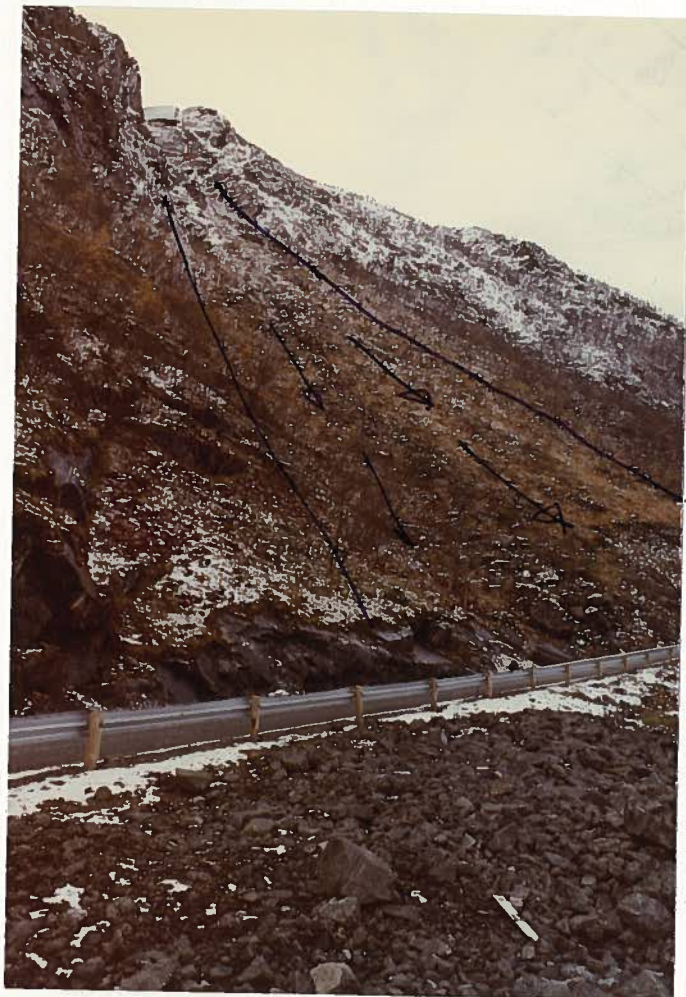
Fig 9 Skred parti

Også skredet i km.pel 4,15 - 4,31 skapte store problemer. Det siste skredet på strekningen km.pel 4,63 - 4,74 hadde kun gått en gang og ville ikke være nødvendig å skredsikre.

km pol 4.13-4.30

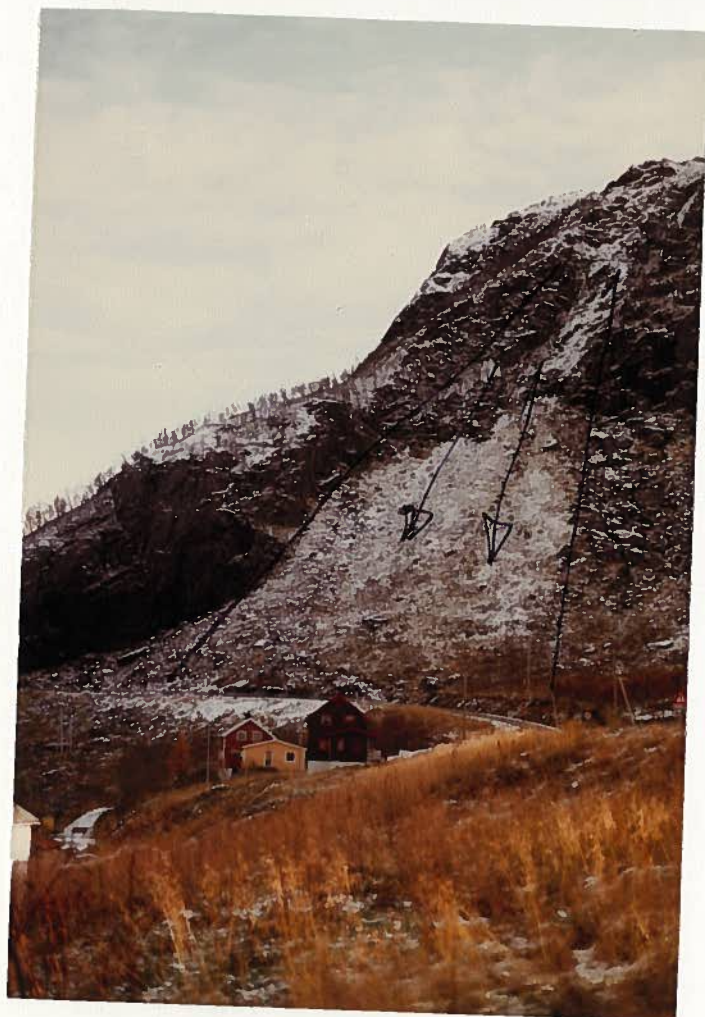
Fig 10.

Skred parti

km pol 4.63-4.73
