## Statens vegvesen, Ørnes fergeleie

UTDYPING ØRNES FERGELEIE,  
MILJØUNDERSØKELSE AV SJØBUNNSSEDIMENT

DATO: 28. AUGUST 2014

DOKUMENTKODE: 712355-RIGm-RAP-001

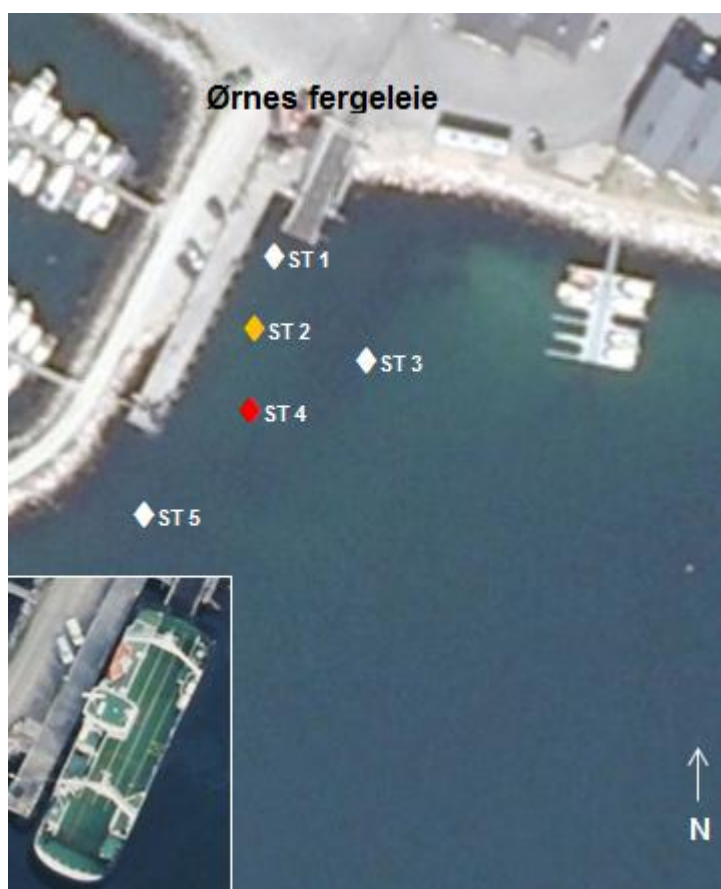
**Figur 3** Ørnes fergeleie. Prøvestasjonene er markert med fargesymbol for høyeste påviste tilstandsklasse i den aktuelle stasjonen (hvit farge: ikke fått opp egenet prøvemateriale). Innfelt; ferge ved kaia. Kilde kartgrunnlag: Statens kartverk.

I Figur 3 er prøvepunktene markert med fargesymbol. Bruken av farger refererer seg til Miljødirektoratets tilstandsklasser. Det er TBT som gir høyeste tilstandsklasse (V) på én stasjon (ST 4). Kobber er klassifisert i tilstandsklasse IV (dårlig miljøtilstand) på begge stasjonene.

Analyseresultatene viser at miljøtilstanden i overflatesediment (0-10 cm) på de to stasjonene i Ørnes fergeleie er dårlig (tilstandsklasse IV) for kobber på begge stasjonene og svært dårlig (tilstandsklasse V) for TBT på en stasjon (ST 4), jf. Miljødirektoratets tilstandsklasser.

Før mudring og eventuell dumping av overskuddsmasser kan igangsettes, må det foreligge tillatelse forurensningsmyndigheten.

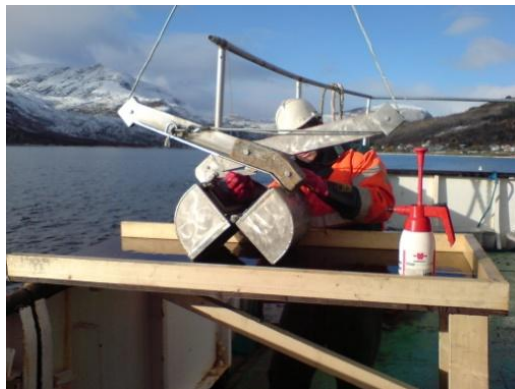
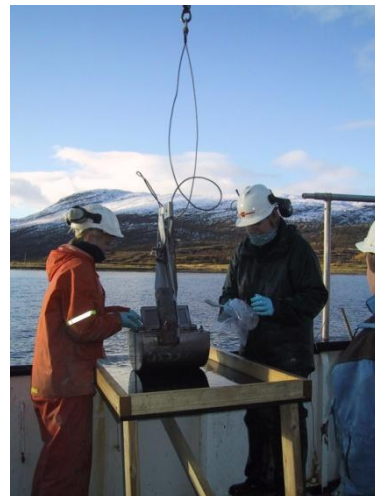
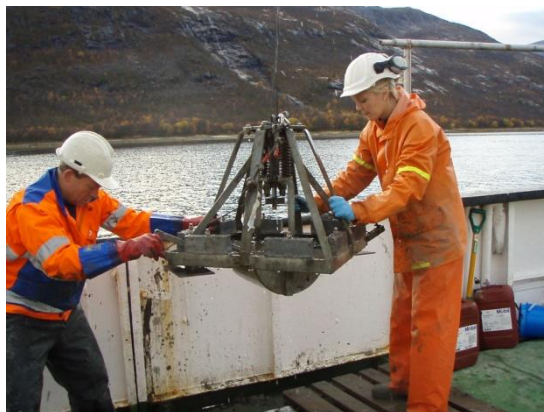
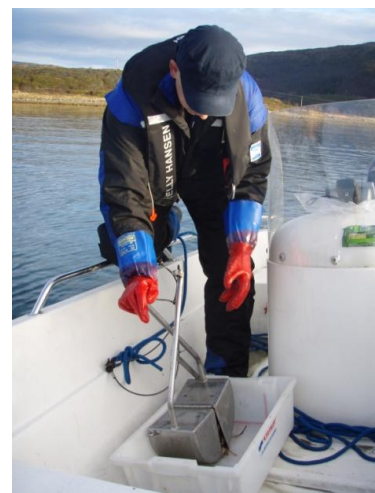
**Figur 1** Standard Van Veen grabb med ”inspeksjonsluker” hvor prøver blir tatt ut, ”day” grabb på stativ og håndholdt minigrabb.

Van Veen grabben er laget av rustfritt stål med åpent areal (prøvetakingsareal) på ca. 1000 cm<sup>2</sup> (33x 33 cm). Det er to ”inspeksjonsluker” på overflaten hvor prøvene blir hentet ut (figur 1). Fra grabbprøven blir det tatt ut delprøver med rør av pleksiglass, ø50 mm. Arealet av prøve-sylinderen tilsvarer 2 % av grabbprøvens areal.

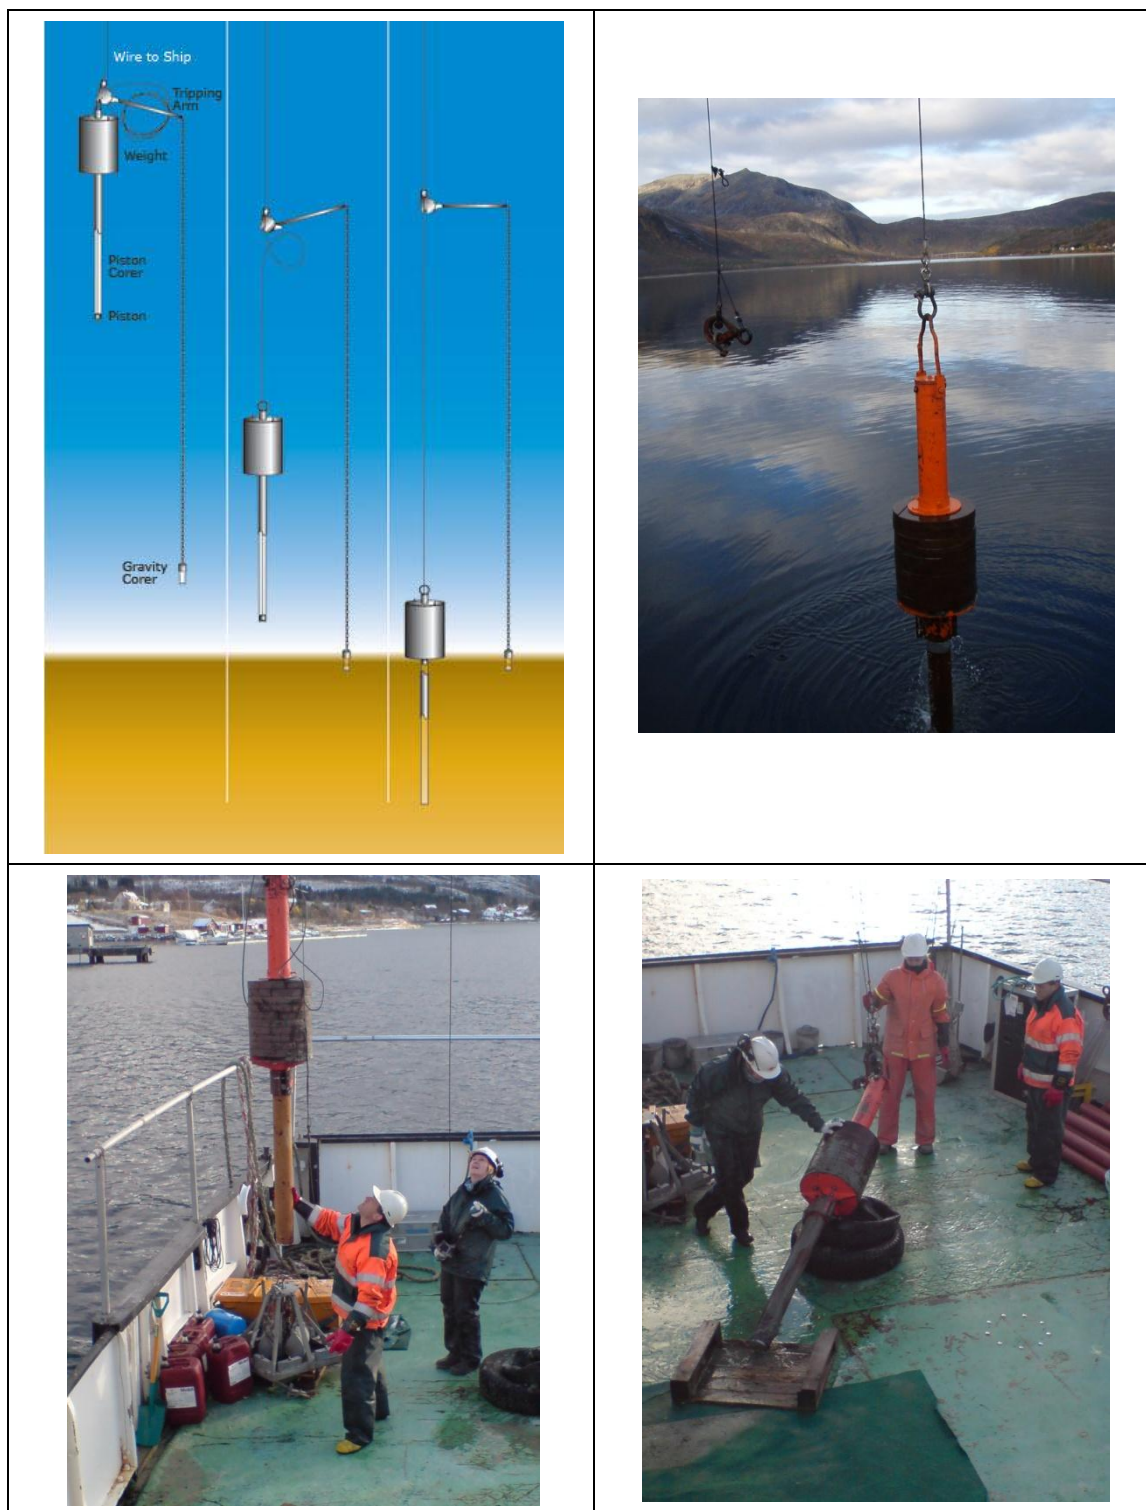
**Figur 2** Prinsippskisse for prøvetaking med "pistoncorer". Multiconsults "pistoncorer" i bruk.

Multiconsult disponerer en tyngre fallprøvetaker – ”piston corer” – for innsamling av lengre kjerneprøver i sedimenter med høyt finstoffinnhold. Prøvetakeren tar uforstyrrede kjerneprøver i lengder på inntil 4 m med diameter 110 mm. Prøvene skjæres inn i egne foringsrør for senere åpning og behandling på laboratoriet. Prøvetakeren kan tilpasses med lodd til ønsket vekt, totalt 400 kg, og utløses av pilotlodd i forhåndsbestemt høyde over bunnen (prinsippskisse figur 2). Utstyret er meget godt egnet til rask prøvetaking i områder hvor det ønskes innsamlet prøver gjennom større dybder i sedimentsøylen, og slik det er forutsatt i retningslinjene for mudringssøknader.

Prøvesylindren er av akrylplast eller rustfritt stål med diameter 54 mm og 1 m lang. Prøvetakingen blir utført ved at stempelet settes ca 10 cm fra bunnen av plastsylindren. Parallelt med at prøvetakeren presses nedover i sedimentene presses stempelet oppover i prøvesylindren. Dermed blir det sjøvann mellom stempelet overflatesedimentene som forblir uforstyrret. En hjelpevaier henges på stempelet for å løfte stempelet idet bunnen nås for at ikke prøven skal komprimeres av trykket. Når prøven kommer opp blir sylindren forseglet med gummilokk i bunn og topp.
