### Geoteknisk notat

| Oppdrag: | <b>Fv. 65 Stokkøyen kulvert</b> | | | | |

### Fv. 65 Stokkøyen stikkrennetunnel

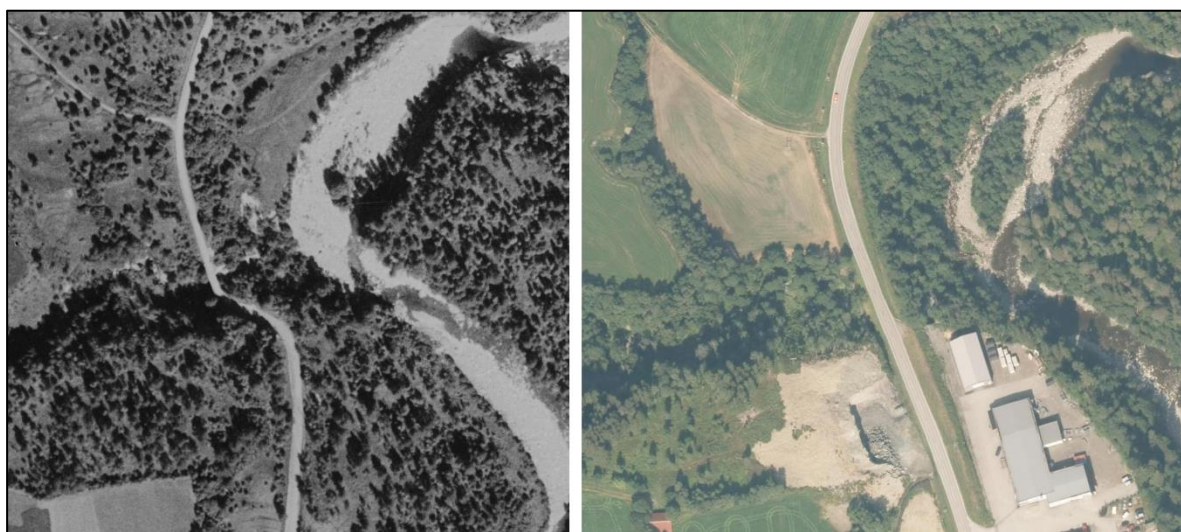
Figur 3 Situasjon før (1937) og etter (2014) utlegging av fylling. Kilde: *1881.no*

Dagens stikkrenne er i form av en tunnel i «dårlig; flisig, lagdelt grønnskifer» (Ref. 1), og er vurdert i dårlig tilstand. Selve vegen krysser elvedalen på inntil ca. 7–8m høy fylling, som ifølge historiske foto ble lagt ut i tidsrommet mellom 1937 og 1963 (vist i Figur 3).

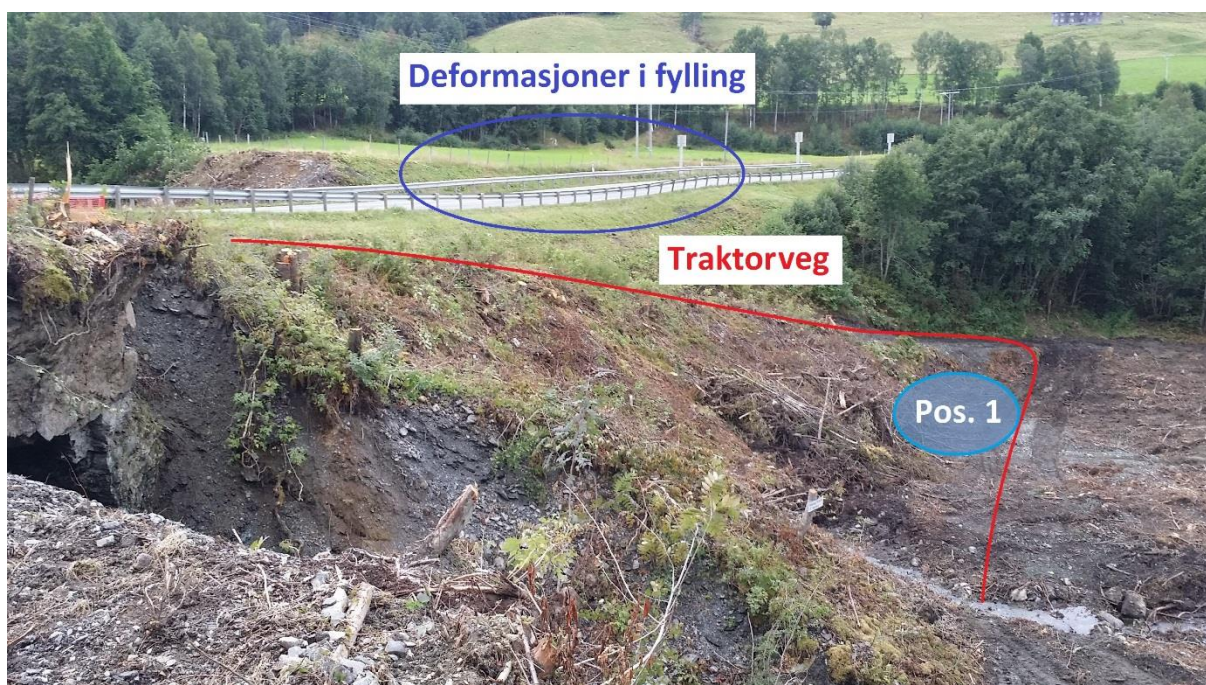
Figur 4 Oversiktsbilde av østsiden av prosjektområdet

På denne siden av fyllingen (tidligere skog) virket grunnen meget bløt. Det ble gravd i en prøveposisjon (Pos. 1) i området under forventet største fylling for adkomstvegen. Vegens beliggenhet er skissert på Figur 1 og Figur 4 og prøveposisjonen er skissert på Figur 4. Det ble gravd til ca. 1,8m dybde i Pos. 1 inntil antatt berg ble påtruffet. Finkornige og/eller sensitive masser ble ikke funnet under gravingen.

Under befaringen ble det notert deformasjoner i dagens vegfylling (se Figur 4). På grunn av at berg ble påtruffet under prøvegravingen like under fyllingen (obs. ikke sikker bergpåvisning) kan det antas at årsak for deformasjonene er lokale i selve fyllingen, som f.eks. sidedeformasjoner på grunn av for bratt skråningshelning.
