# RAPPORT
## (førebels)

etter steinblokk-ras mot rv. 55
ved Røneisberget 3/5 1982

| | MÅLESTOKK | |
|---|---|---|
| RV. 55, MARIFJØRA - GAUPNE | 1:5000 | TEGN.: 5/5-82 SHF<br>TRAC.:<br>KFR.: |
| Skisse av steinras ved Røneidsberget 3/5 1982 | ERSTATNING FOR: | |

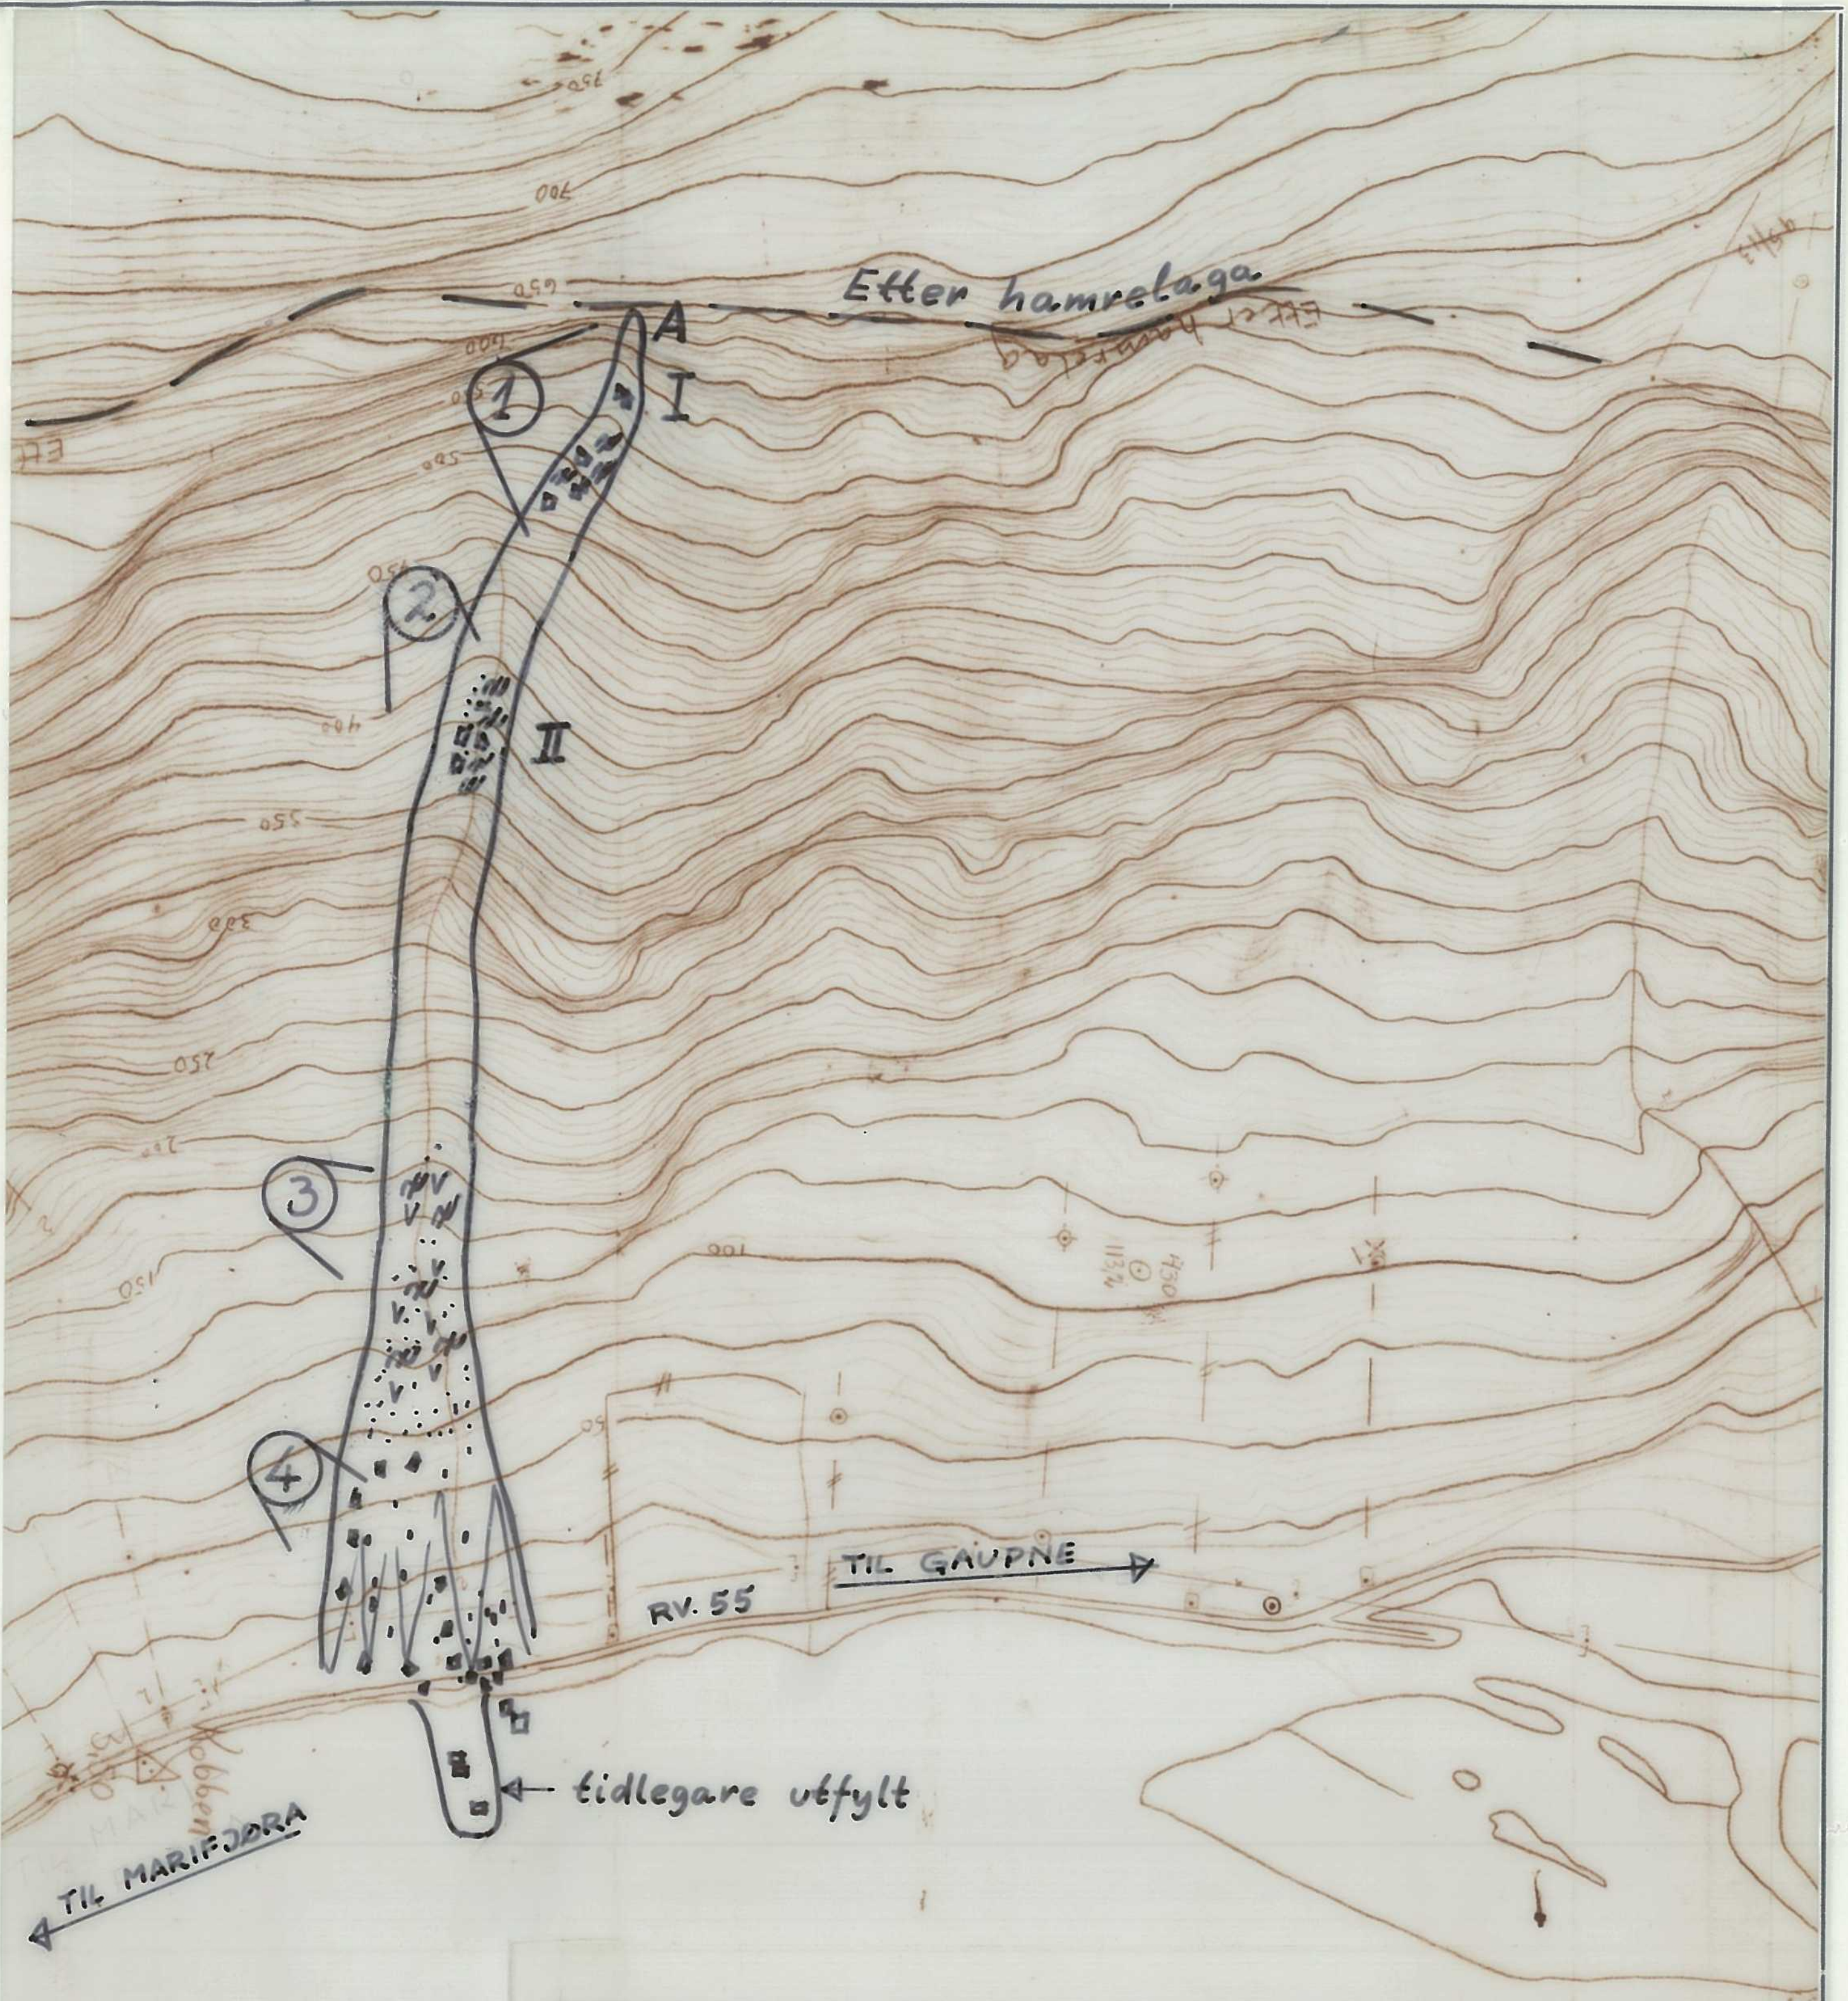
Mandag 3/5 omlag kl 12.00 fall auslagsvis 100-150 m³ fjell ut frå eit ras-sår i fjellsida i omlag 600 m høgde, sjå vedlagde skisse. Etter omlag 50 m loddrett fall vart fjellmassane mykje knuste mot ein skrå avsats, merka 1. Deretter har fjellmassane ført med seg omlag alt av jord- og vegetasjonsmassar i omlag første halvparten av raset si lengd. På denne strekninga er raset avgrensa av eit 50-60 m breitt gjel. På siste halvparten av rasstrekninga, der terrenget er åpnare og slakare, har dei finaste massane lagt seg til ro, medan dei største og rundaste blokkene har nådd ~~vegen~~ ned på jordet mot vegen

og dels gått over denne.
Ingen skadd under raset!

Fjellsida ved ras-såret ser stabil ut, sett på 100-150 m avstand. Faren er at massane på avsats 1 og 2 kan rasa vidare, eventuelt enkle blokker, dersom dei stabili- (*) serande jordmassane blir oppbløytte. Det er lite vatn i området, difor vurderer eg situasjonen tolleg stabil. OBS! Fare ved oppbløyting av dei stabiliserande jordmassane ved neste års vårløysing!

(*) Avsats 1: Ca. 50 $m^3$ blokk i jordmasse. Fjellside 1:1,2
—"— 2: Ca. 30 $m^3$ blokk i litt jordmasse. Fjellside 1:1,5
