## Statens vegvesen

### NOTAT

| Oppdrag: | <b>Fv. 65 Surnadal – løst fjell i bergskjæring ved Bele<br/>Forslag til stabilitetssikring</b> | | Dok. nr. i Sveis: | <b>2012015443-002</b> | |

### Fv. 65 Surnadal – løst fjell i bergskjæring ved Bele Forslag til stabilitetssikring

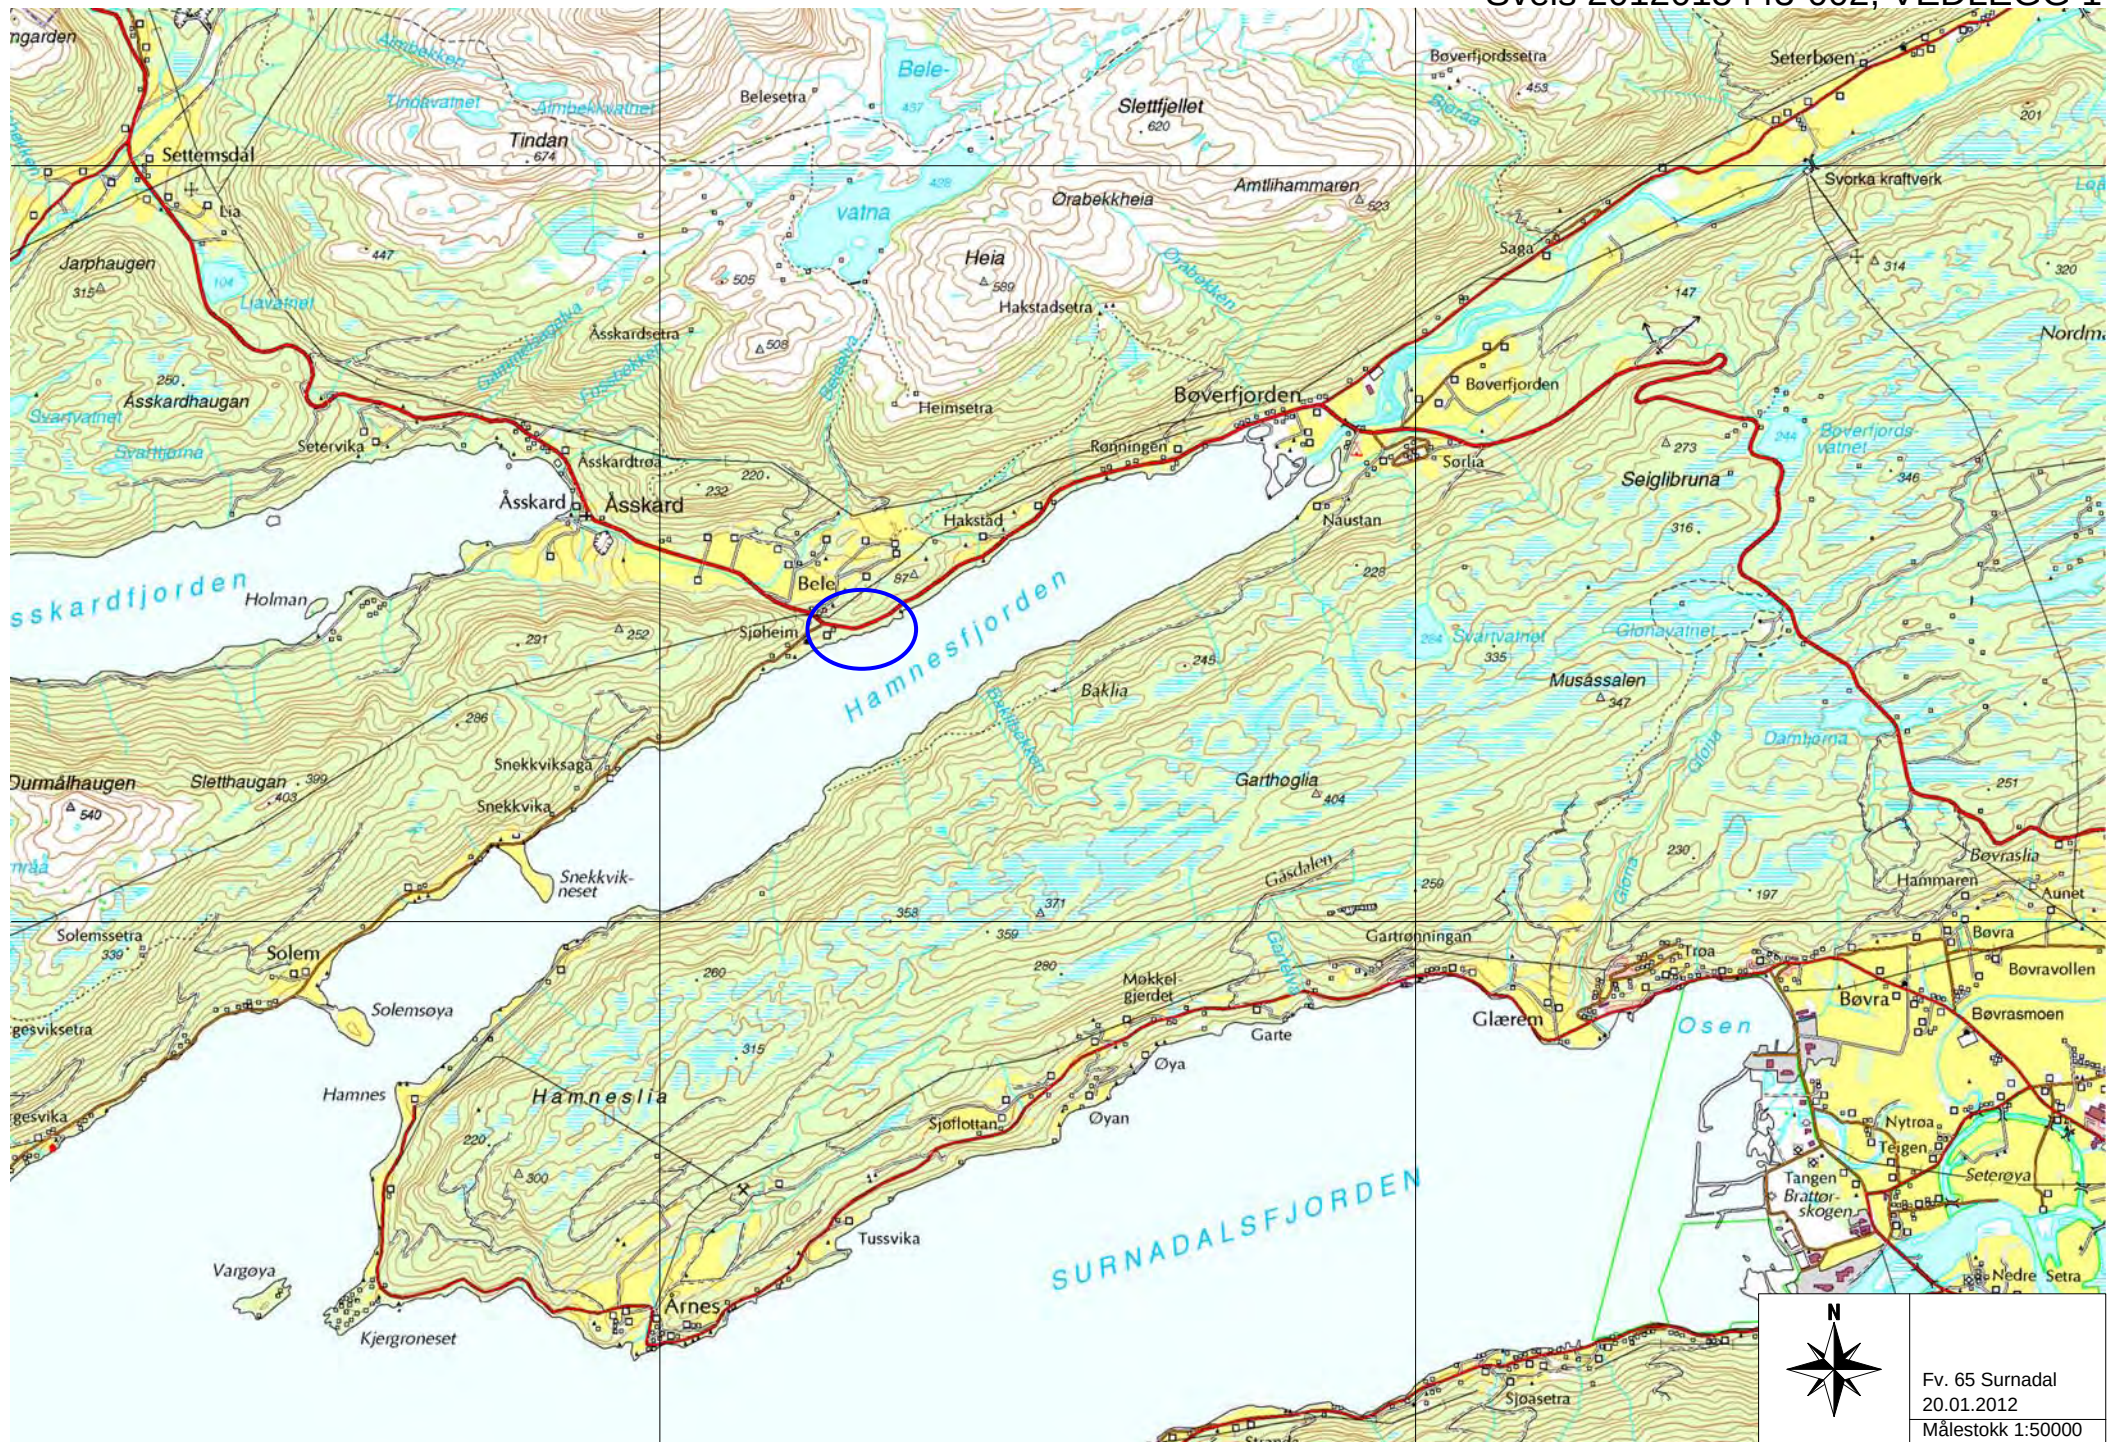
Kombinasjonen av sprekkesystemene har noen steder avløst blokker med dårlig stabilitet, hvor det har foregått deformasjoner som vises i form av åpne sprekker. Vann i sprekke og frostsprengning har ført til at sprekke har åpnet seg ytterligere. Det er først og fremst utvelting av blokker mot vegen som vil være “mekanismen” ved eventuelle steinsprang

Skjæringa bør sikres ved rensk og påfølgende bolting. Det innledende renskearbeidet bør gjennomføres som maskinrensk evt. ved hjelp av luftpute (gummipute som plasseres i åpen sprekke og fylles med pressluft). Deretter gjennomføres spettrensk i hele skjæringa. Sannsynligvis må det også felles noen trær. Til slutt utføres spredt bolting av blokker som vil kunne løsne på lengre sikt. Boltemengden anslås til ca. 25 stk. Det kan her anvendes endeforankrede bolter, hovedsakelig med lengde 3 m, men også et lite antall 4 m lange bolter kan bli nødvendig.
