### NOTAT

| Oppdrag: | <b>Fv. 63 Mur i øvre Uragjerdet</b> | Dok. nr. i Sveis: | <b>2012122296-2</b> |

### Fv. 63 hp 1, mur i øvre Uragjerdet

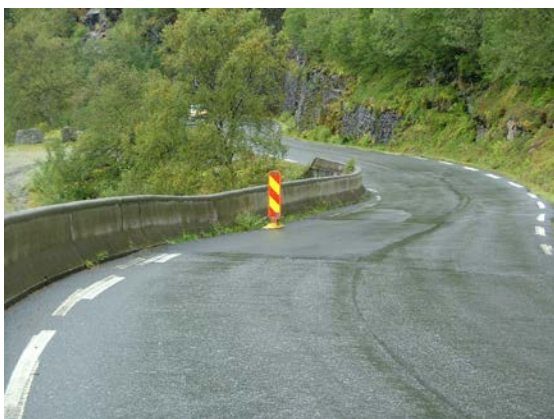
Ein kan slå fast at det er ingen samanheng mellom skadane i øvre og nedre del av Uragjerdet. Den øvre muren er fundamentert på berg. Det same er muren mellom dei to parallelle vegane i den gamle vegsløyfa.

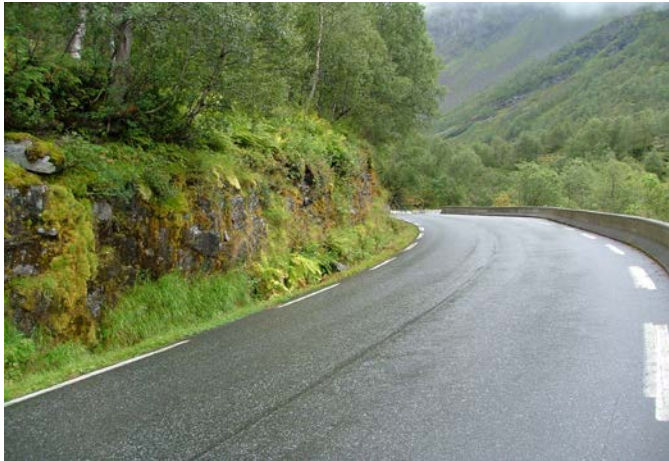
På problempartiet ligg vegen i utkurve og det er 4 – 5 m høg bergskjering på innsida av vegen. Bak skjeringstoppen er det moderat terrenghelling (1:3,5 til 1:2,5). Det blir derfor foreslått flytte vegen inn. På vedlagt kart er det skissert ein indre vegkant med radius 125 m. Eksisterande kurve har radius på ca. 100 m.

Utsprenging av bergskjeringa må skje i så små salvar at stein ikkje blir kasta ut mot rekkverket og ytre vegkant.

Langs ny ytre vegkant må ein setje opp rekkverk slik at trafikken ikkje kan gå ut på eksisterande kant.

Vegstrekinga er verna, og innflytting av vegen er sannsynlegvis det mest skånsomme tiltaket som kan gjerast for å sikre vegen og trafikken. Det blir ingen inngrep i eksisterande murar. Den nye bergskjeringa blir ikkje særleg høgare enn den gamle. Det er fuktig i skjeringa og ny bergoverflate vil fort bli mosegrodd.
