#### BOLIGBEFARING BISGÅRDHAMMEREN

# BEFARINGSRAPPORT

BISGÅRDSHAMMEREN, AVERØY.

### BEFARING AV 3 EIENDOMMER VED BISGÅRDHAMMEREN PÅ BRUHAGEN, AVERØY

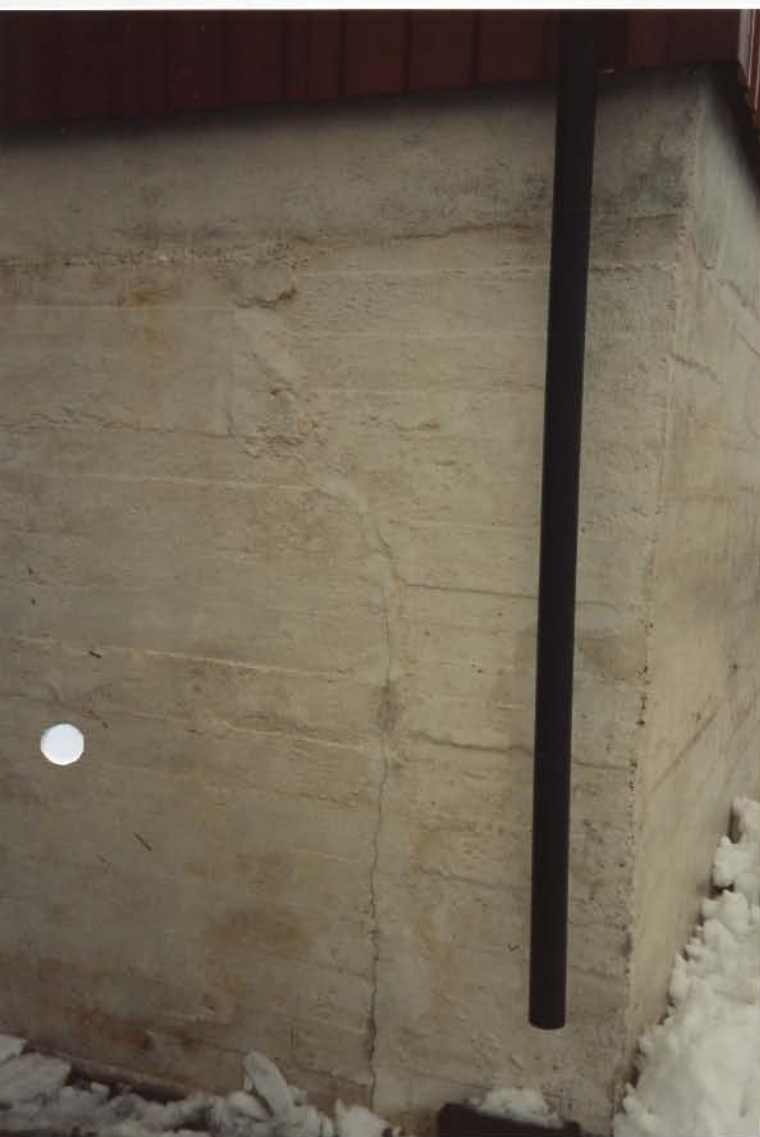
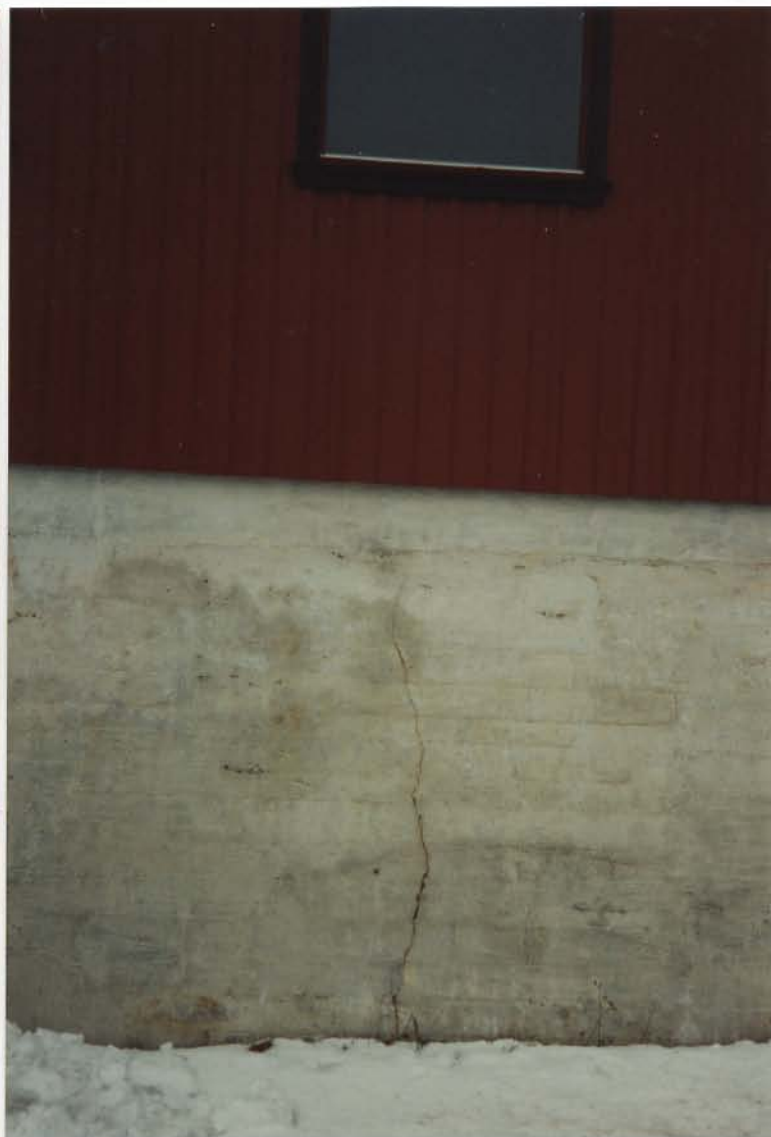
Utvendig er det sprekker i låvebru (bilder) og i mur rundt gjødselkjeller. Sprekkene er i hovedsak i forbindelse med gjennomgående avstandsklosser og spikerbånd, og er godt synlig p.g.a. at det her siver ut gjødselevann. Videre er det en vertikal sprekk mellom vindu nr. 3 og 4 på baksiden av bygget.

BISGÅRDEN: SPREKKER I GJØDSELKJELLERMUR.
