Notat

E39 Siratunnelen, Flekkefjord kommune, Vest-Agder. Ingeniørgeologisk tunnelinspeksjon 25.11.2014.

GEOLOGISK TUNNELINSPEKSJON

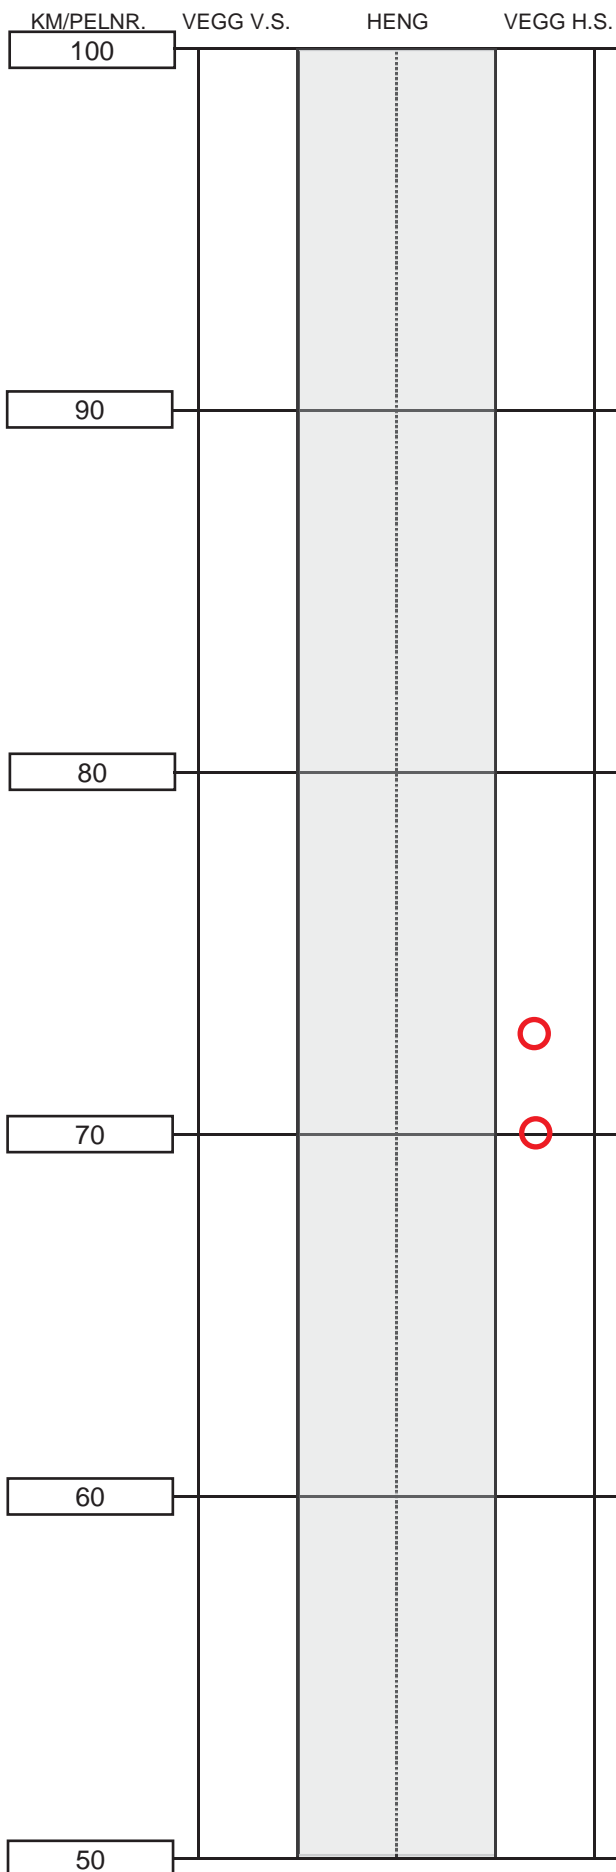
Pelnr.	V side	H side	Alv.grad (1-3)	Registreringer	Tiltak
70-73		X	2	Delvis avløste blokker vederlag	2 bolt
110-180	X	X	1	Spredte drypp fra vederlag til vederlag	Følges opp ved neste inspeksjon
200-250	X	X	1	Spredte drypp fra vederlag til vederlag	Følges opp ved neste inspeksjon
283-299	Betongutstøpning. Utgang til dagen venstre side ved pr. ca. 291				
350	X	X	2	Mye fukt/drypp i overgangen til portal	Dekkes med PE-skum og sprutes inn

I tillegg er det markert noen områder med fuktutslag og spredte drypp, både i berget og i sprøytebetongen.

Inspeksjonen har avdekket et boltebehov på 10–20 bolter. En vurdering av fjellpartiet over støpen (pr. ca. 283–299) må vurderes spesielt. Forutsatt at dette gjøres innen 2–3 år kan neste inspeksjon gjennomføres om 5 år.
