## Statens vegvesen

### Notat

### Fv.520, Hp 01, Km 20,6 –20,9 – Vurdering av mulig vegflytting

| UTM 33 ref.: | EUREF 89 | | Rapportnr: 30362-GEOL-1 | |

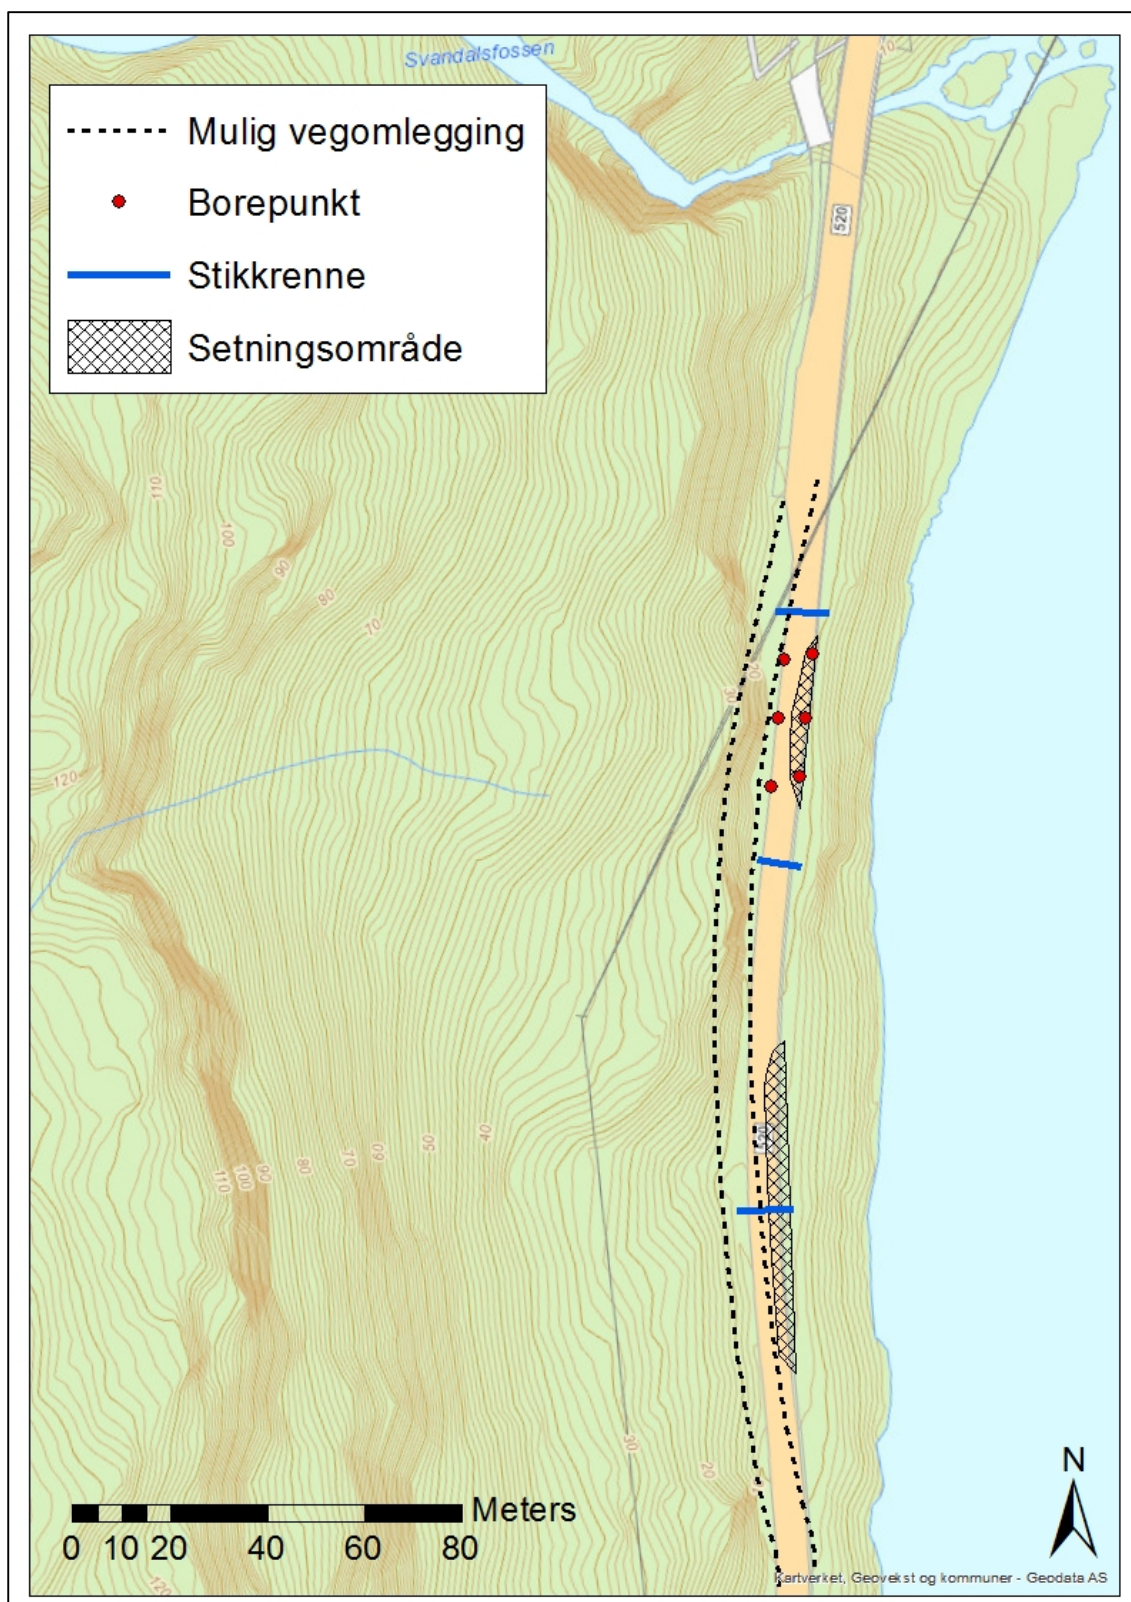
Figur 1. Oversiktskart over vegstrekningen med en skissert mulig vegomlegging.

Strekningen med setningsskader i vegen som er vurdert av Rambøll er fra Hp01 km20,775 til ca. km20,815. Dette er en vegstrekning på ca. 40 m med synlige setningsskader, spesielt i det venstre kjørefeltet (på fjordsiden). Imidlertid er det også synlige setninger, dog litt mindre alvorlige, i venstre kjørefelt mellom ca. Hp01 km20,670 og km20,725 (en strekning på ca. 55 m). På disse to strekningene ligger vegen på fylling, men i midten er det en utstikkende fjellknaus på fjordsiden av vegen. Situasjonen er skissert på kart i figur 1.

En eventuell utsprengning av bergskjæringen med formål å flytte vegen inn i terrenget vil anleggsteknisk være gjennomførbart. Det anses at det vil være behov for å spreng seg minst 5–6 m inn i terrenget for å få en bredere grøft og flytte vegen med minst ett kjørefelt vekk fra den ustabile delen av fyllingen. Bergskjæringen mellom ca. Hp1 km20,7 og km20,8 må flyttes ca. 5–6 m bakover. Den nye skjæringen vil bli opptil 15 m høy, med varierende mektighet på urmasser over berg. På denne strekningen vil dette medføre sprengning av ca. 5000 – 7000 m<sup>3</sup> berg. Overliggende urmasser må slakes ut til stabil skråning. Det anbefales kontursprengning med sømboring for å få en mer stabil bergskjæring i fyllitten.

En eventuell vegomlegging inn i terrenget anses som mulig men også som svært omfattende og kostbart. Ofte oppstår det uforutsette stabilitetsproblemer når en sprenger eksisterende bergskjæringer tilbake. Skredfaren fra fjellsiden ovenfra kan også øke og det kan bli behov for skredsikring i tillegg til stabilitetssikring av den nye skjæringen. Vegen må stenges under sprengningsarbeid og når det drives med rensk og sikring av den nye bergskjæringen. Dersom det planlegges å gjennomføre vegomleggingen må det utarbeides en mer utfyllende geologisk rapport til alle planfaser og for konkurransegrunnlag i henhold til N200.

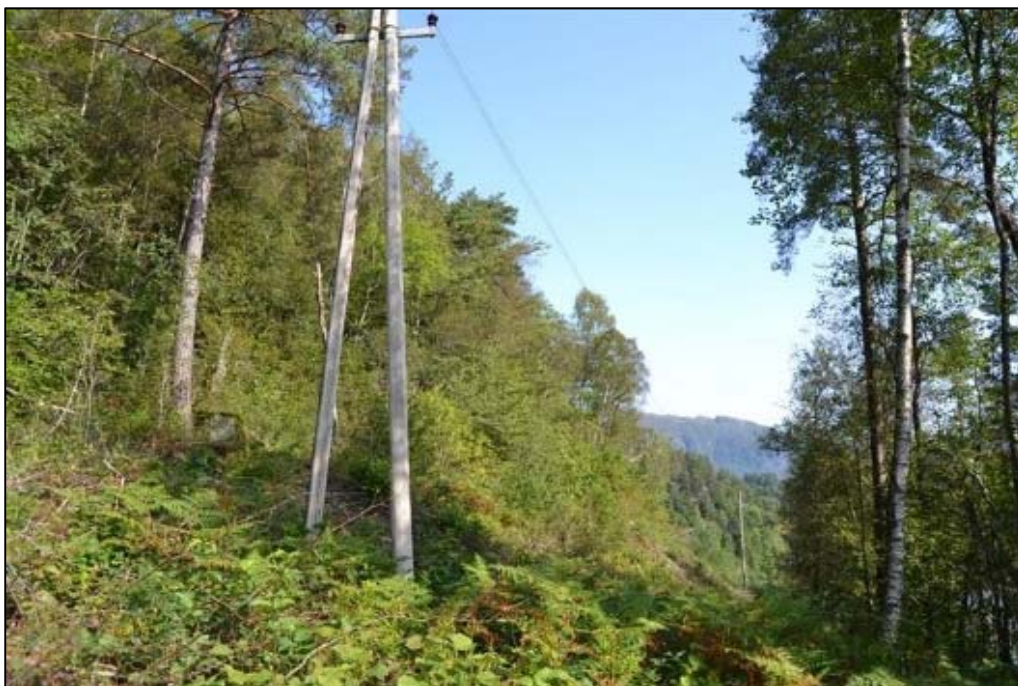
*Bilde 8. Terrenget over bergskjæringen sett mot nord fra ca. km20,720.*

Ved ca. Hp1 km20,7 er det en overgrodd traktorsti fra vegen til skråningen over bergskjæringen. Skråningen mellom ca. Hp1 km20,7–20,8 ble befart til fots. Skråningen er nokså slak i dette området og vegetasjonen er fjernet direkte under elektrisitetslinja. Skråningen er stort sett dekket med overgrodd ur. Det er ikke tegn på ferske steinsprang i terrenget. På noen steder ble det observert fast fjell. Elektrisitetsstolpen som står nærmest kanten av bergskjæringen står på urmasser, ca. 15 m over vegen.
