## Statens vegvesen

### Notat

### Fv. 49 Vangdalsberget - Vurdering av sikringstiltak

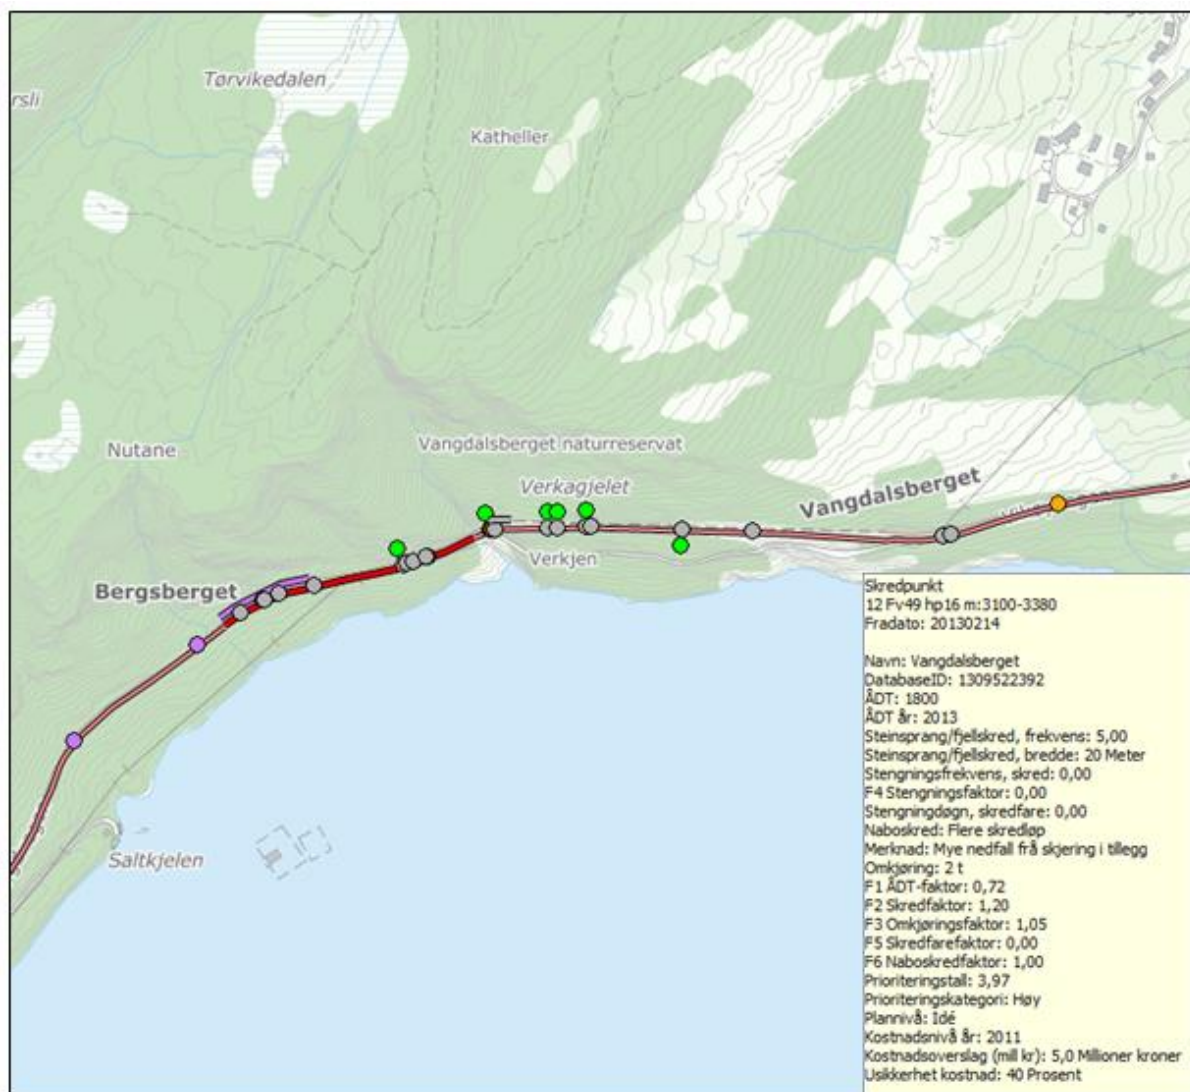
Vegen har ÅDT på 1800. Det er registrert tidligere skredhendelser på strekningen, og området er angitt som skredpunkt i NVDB123 med høy prioritering (figur 1).

**Figur 1: Kartutsnittet viser tidligere registrerte hendelser på strekningen. Området markert med rød linje angir skredpunkt (NVDB123).**
