## Statens vegvesen

### Notat

Saksbehandler/innvalgsnr:  
Harald Hauso - 55516830  
Vår dato: 17.10.2014  
Vår referanse: 2014/127832-001

## E 16, nedfall av stein ved Kjenestunnelen, skredpunkt Kråkeberget

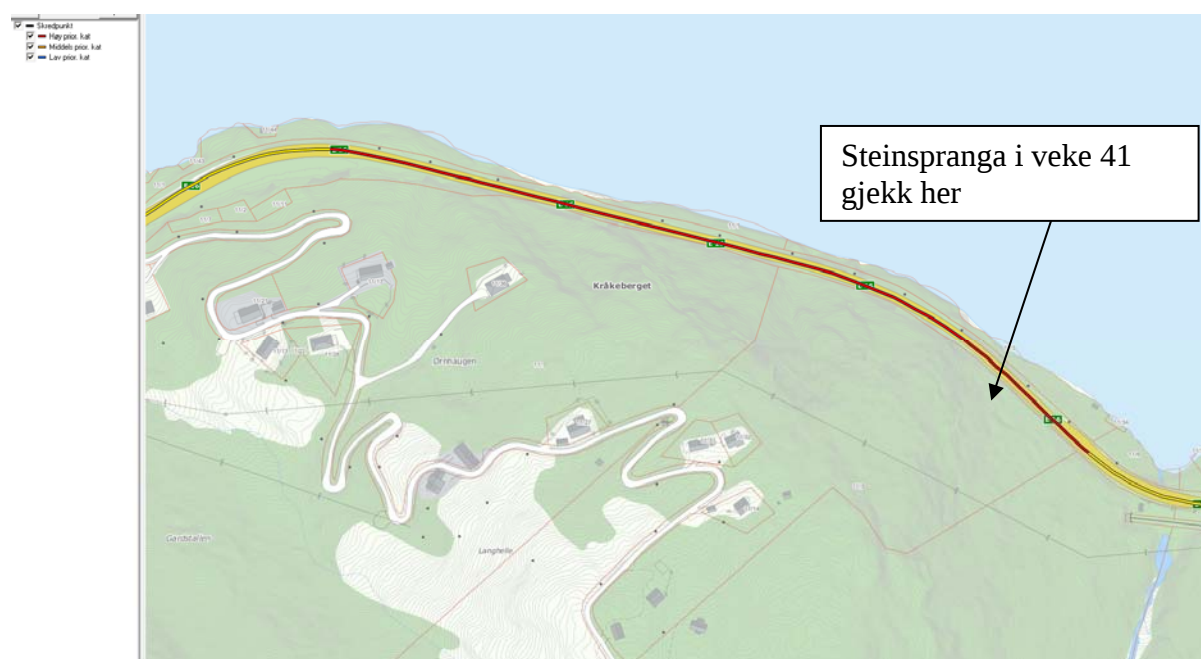
Steinspranga har gått i det som vert kalla skredpunkt Kråkeberget i Vegvesenets skredsikringsplanar (figur 1). Prioriteringstalet er 4,6 noko som betyr at dette er det høgaste prioriterte skredpunktet på E 16 mellom Trengereid og Voss.

Figur 1. Skredpunkt Kråkeberget er merka med raudt. Kartet er hemta i frå NVDB 123. Venteplasser ved trafikkdirigering må ikkje etablerast på raudmerka strekning.

Det er og svært viktig at bilkolonnar ikkje vert stogga langs strekninga markert nedafor dvs langs skredpunkt Kråkeberget uansett vêrforhold i (figur 1).
