| Oppdrag: | <b>Fv. 180 Lyngneset – vurdering av tiltak etter skred på veg</b> | Dok. id. i Rap.web: | 31033-GEOL-1 |
| Oppdragsgiver: | <b>Statens vegvesen Vegseksjon Sogn v/Geir Ove Engebø</b> | Dato: | 25.03.2019 |

## **Fv. 180 Lyngneset – beskrivelse av vurderinger og gjennomføring av tiltak etter skred på veg**

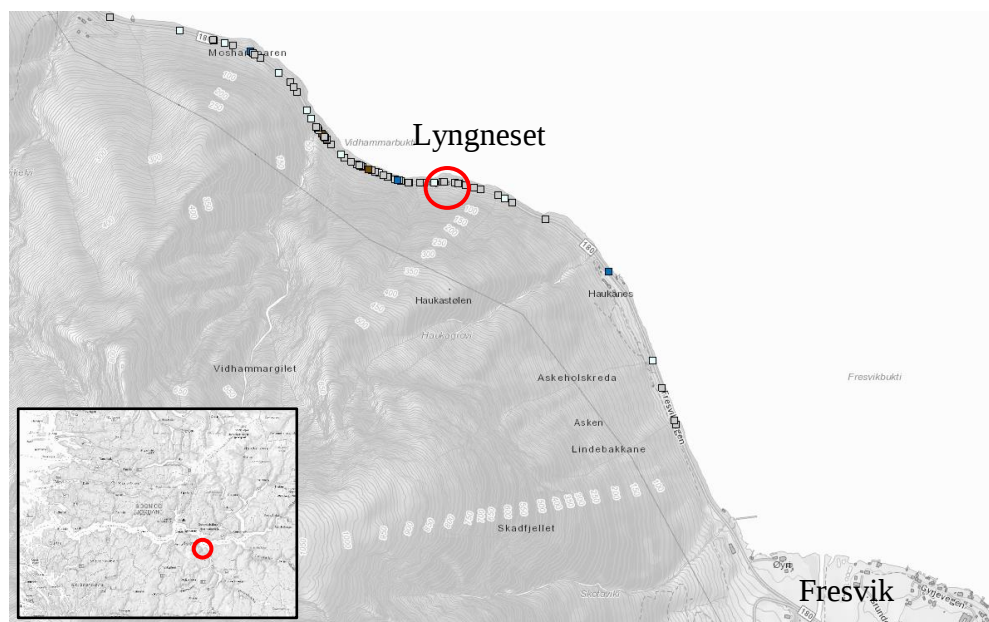
Fv. 180 blei fredag 22.03.2019 stengt på grunn av skred på veg, se figur 1 for oversiktskart. Vegen har en ÅDT (2018) på 150 [1]. Dagene i forveien var det mye nedbør i området (se tabell 1).

Figur 1 – oversiktskart med skredhistorikk [2].

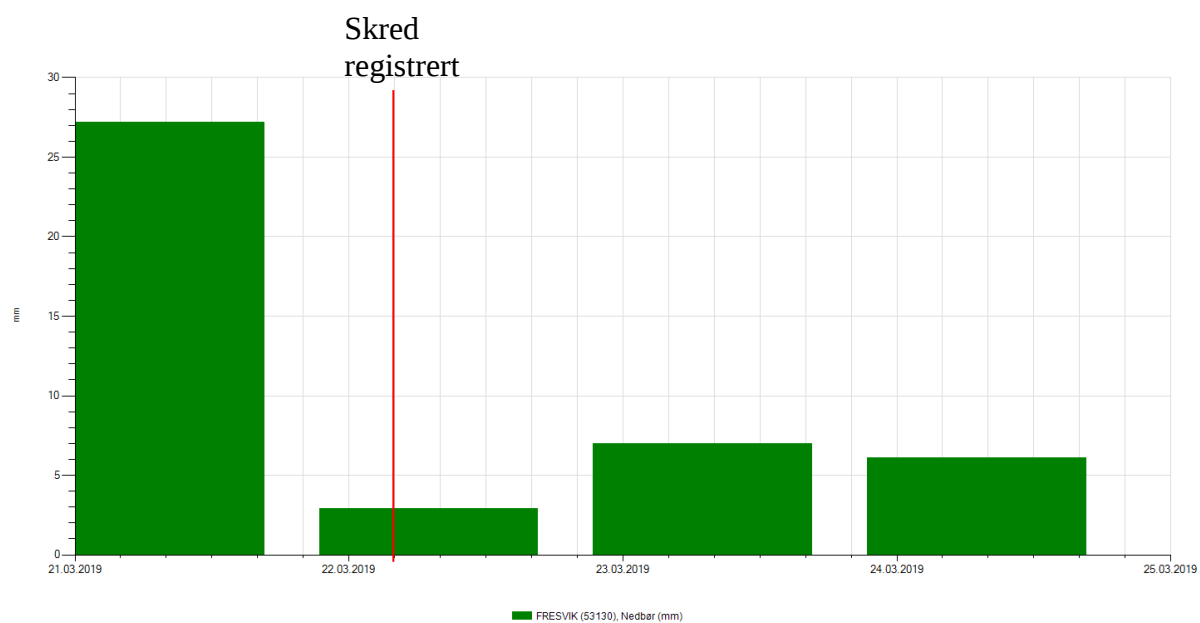
Figur 6 - Nedbør målt på målestasjon i Fresvik fra torsdag 21.03 til søndag 24.03.
