## Statens vegvesen

| Oppdrag: | <b>Vurdering av skredområde på Stadlandet</b> | | Dok. nr. i Mime: | |
| Kommune: | <b>Selje</b> | Vegnr.: | <b>Fv633</b> | HP: <b>2</b> Km: <b>2,090</b> |

## Vurdering av skredområde etter jordskred på Stadlandet 30. august 2019

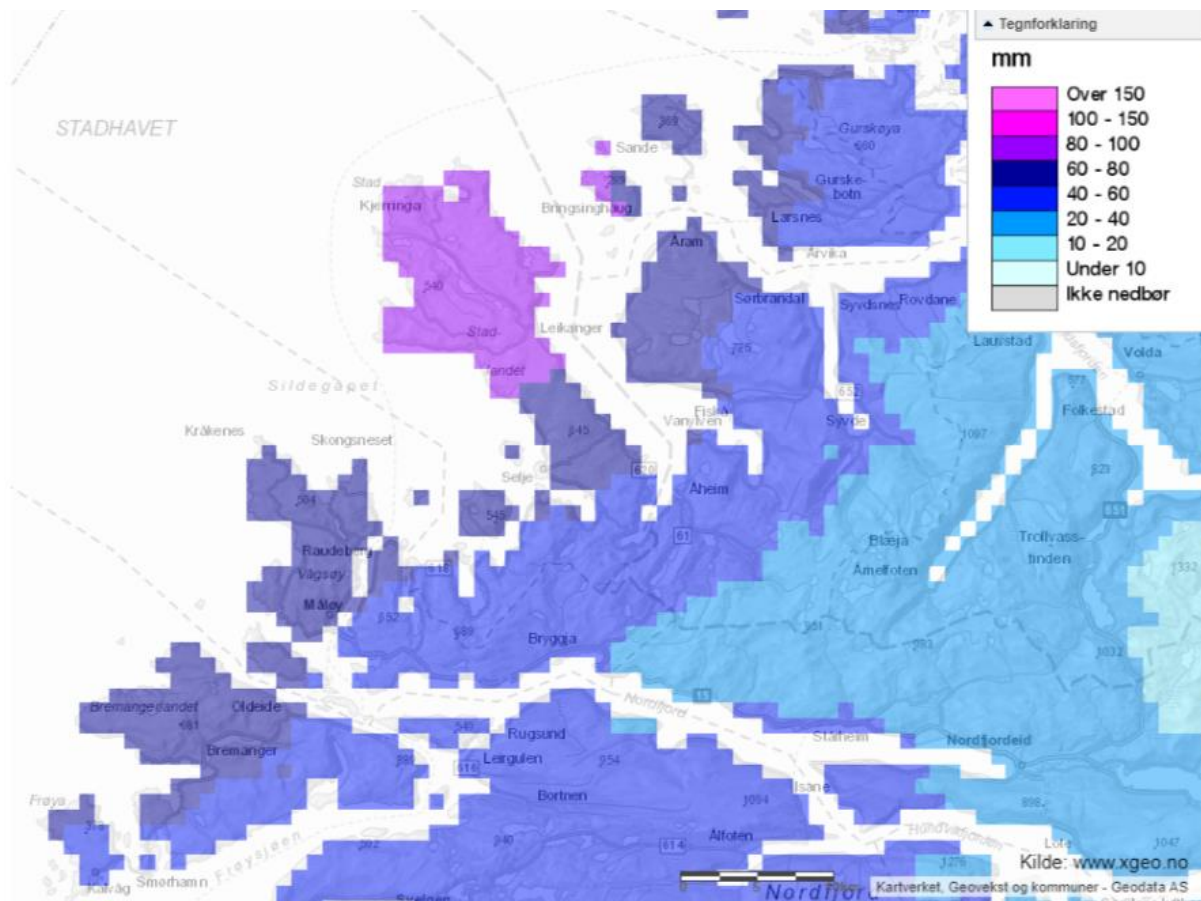
Fredag 30. august kom det inn kraftige regnskyll på Stadlandet. I følgje lokal entreprenør busett i Årvika har det ikkje vore like kraftige regnbygar i nyare tid. Kart frå Xgeo er vist i figur 2. Nedbør på toppen av Storevarden er i følgje Xgeo gitt til å vere heile 91,6mm i løpet av døgeret. Graf som viser nedbør og temperatur er vist i figur 1.

Figur 2 - Kart som viser nedbør i området fredag 30. august. Kjelde: Xgeo.no

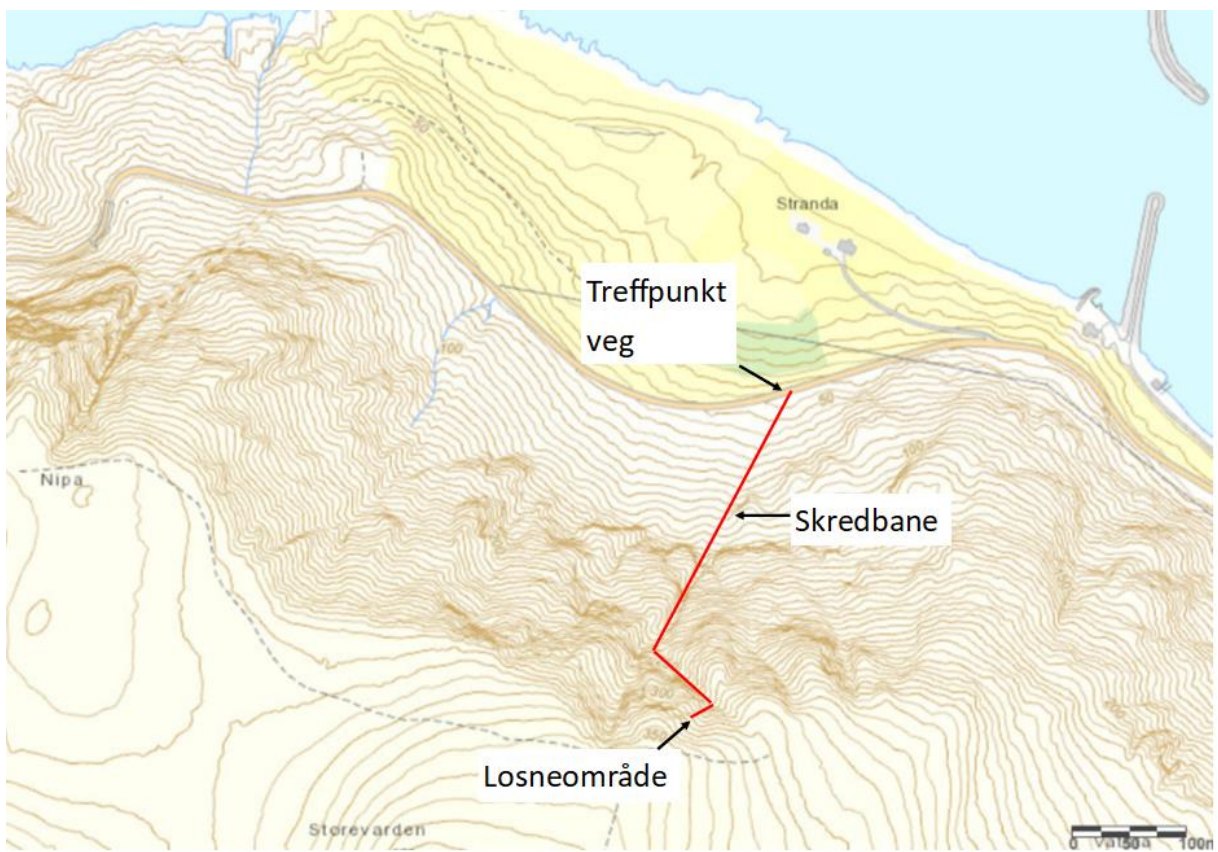
Figur 8 - Kart over området ved Honningsvåg
