Oppdrag:	Fv 5442 Stordalen. Skredfarevurdering i forbindelse med opning av vinterstengt veg			Fagrapport-nummer:	22051-GEO-NOT-02		
Oppdragsgivar:	Anne Fagerhaug	Planfase:	drift	Ant. vedlegg:		Rev.	00
Kommune:	Høyanger	Vegnr.: Fv	5442	Vegref.:	SxDx	Km:	
UTM 32 ref.:	N6797708.85 Ø-381.25	ÅDT: 50		PKK/Geoteknisk kategori:			
Utarbeida av:	Tor Ivar Birkeland	Kontrollert av:	Tore Medgard

Fv. 5442 Stordalen. Skredfarevurdering i forbindelse med opning av vinterstengt veg 2022. Notat nr 2 .

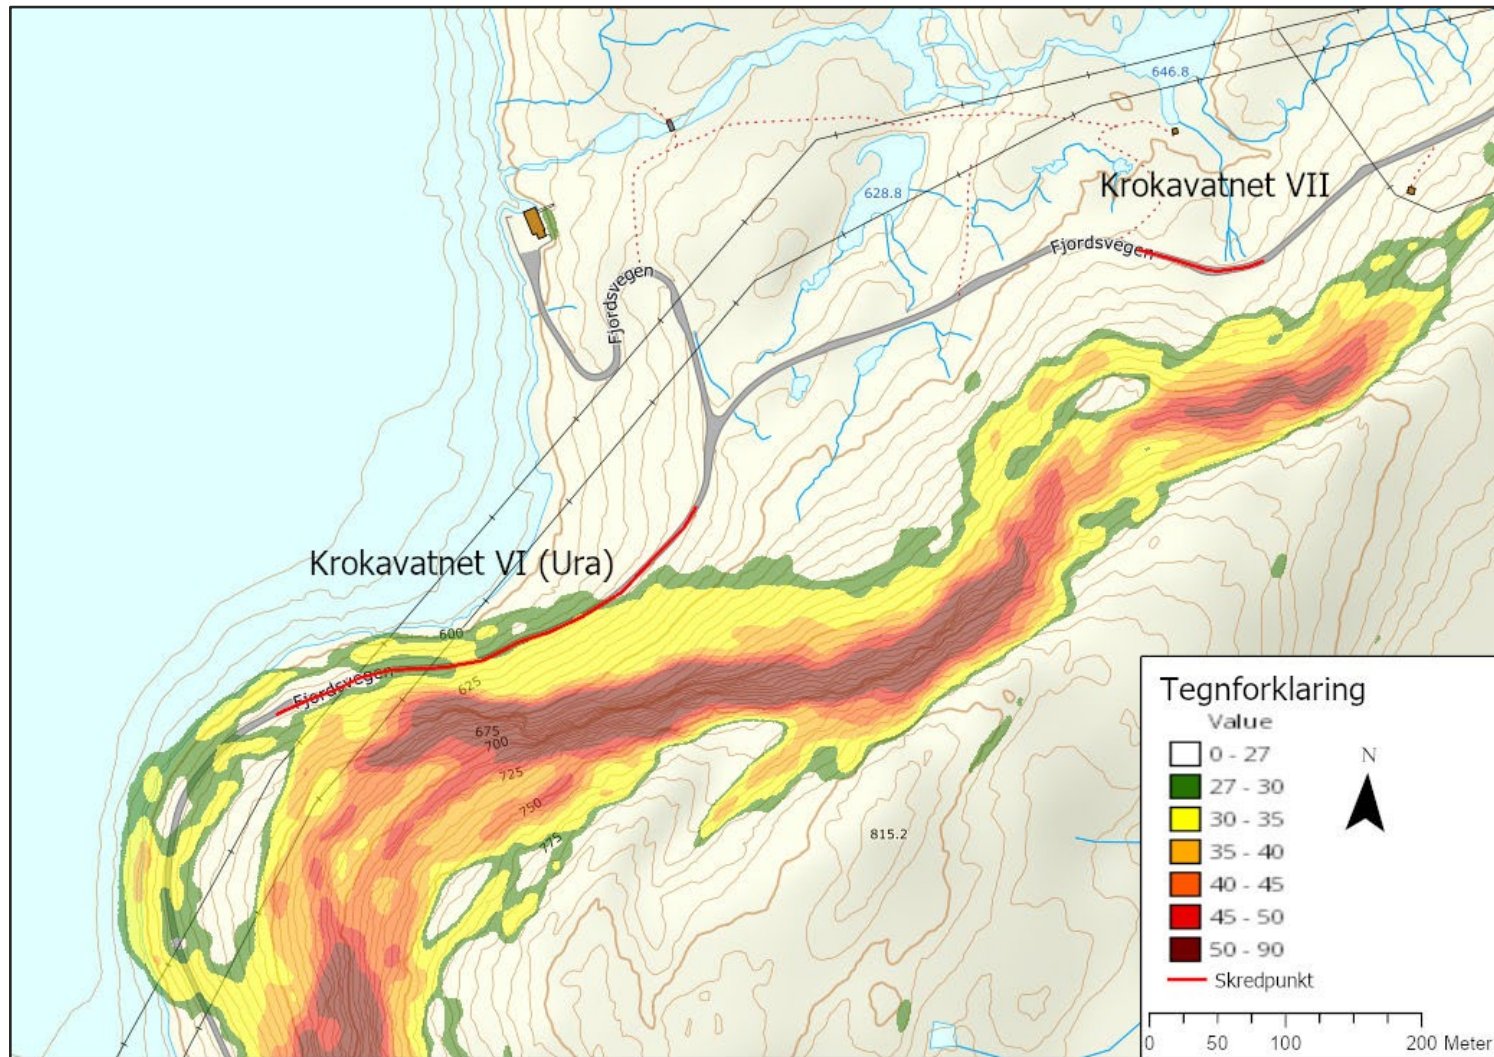
Ved skredpunktet Krokavatnet VI(Ura) og Krokavatnet VII er vegen lagt tett inntil ei bratt nord-vest vendt fjellside. Relieff frå veg til topp fjellside er om lag 150 meter og brattleiken er varierende men nær vertikal i toppen. Sjå figur 1 for brattleikskart over området. Ved skredpunktet Krokavatnet VI(Ura) er vegen lagt gjennom ei ur og det er ofte problem med stein i snøen under fresing. På synfaringsdagen vart det ikkje observert stein på overflata av snøen på denne staden. På nedsida av dette skredpunktet(Ura) er det eit vatn.

Figur 1: Ved skredpunkta Krokavatnet VI(ura) og Krokavatnet VII er vegen lagt tett inntil ei sidebratt fjellside.
