## NOTAT

| Oppdrag: | <b>Befaring på Fv 709 Skaunavegen</b> | | | | |
| Kommune: | Skaun | Vegnr: | Fv 709 | Dokumentnr: | VEGT-N01 |

### **Befaring på Fv 709 Skaunavegen på driftskontrakt 1603 Orkdal, for vurdering av tilstand etter vinteren**

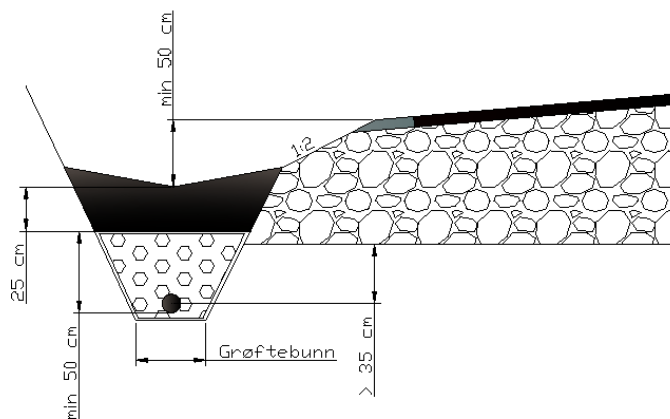
1. Grunn lukket rørgrøft, som ikke er frostsikker. Denne løsningen har vist seg å fungere godt på strekninger der det er dårlig kantinnspenning eller med erosjonsproblemer i grøfta. NB! Løsningen er sårbar frem til vegetasjon er revegetert, da det kan skje utvasking av tetningsmassene. Siden løsningen ikke er frostsikker, kan virkegraden være mindre i teleløsningen.

Dersom det ikke er etablert lukket drenering på strekningen, bør dette gjøres. Det foreslås to prinsippsskisser for etablering av drensgrøft

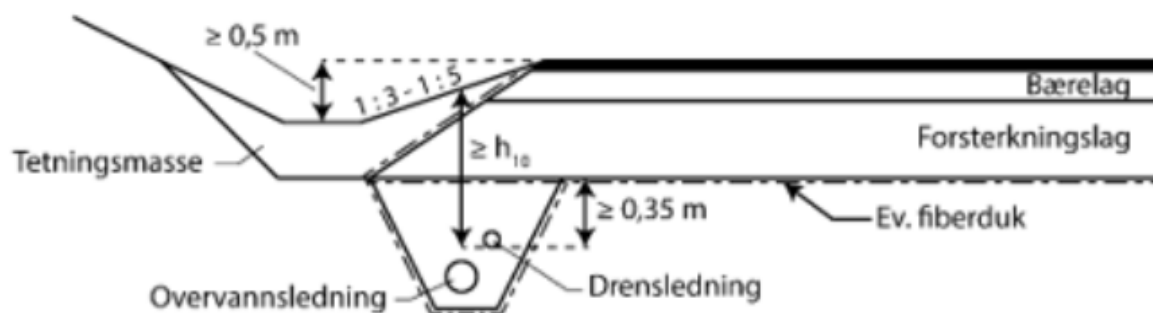
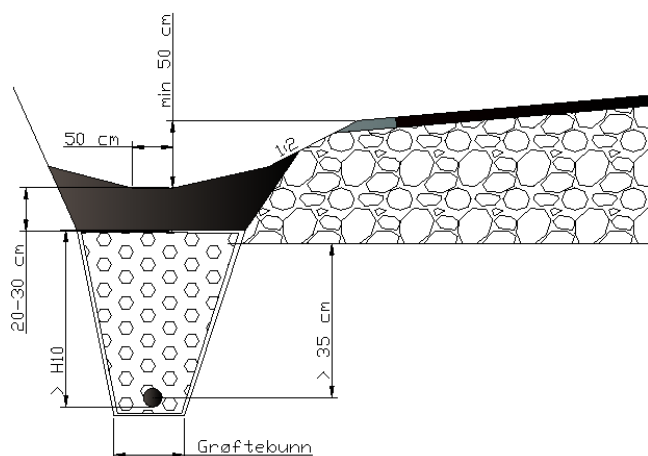
## Prinsippskisse lukket drens – Modifisert N200

Løsningen iht. N200 krever at drensledningen ligger frostfritt. Dette kan enten utføres ved å benytte seg av lette masser (skumglass f.eks) eller ved å legge drensledningen dypt nok. H10 benyttes for å beregne nødvendig tykkelse.

- Dybde og bredde på overvannsgrøft tilpasses på stedet i samråd med byggherre. Følgende dimensjoner skal tilstrebes; Grøftebunn  $\geq 0,5\text{m}$  og grøftedybde  $\leq 0,5\text{m}$ .
- Dybde på drensledning legges frostfritt (H10). Drensledningen skal ligge min 35 cm under eksisterende overbygning. Overetningsmasser bør det legges ut erosjonsmasser.
- Bredden på drensgrøften tilpasses dimensjon på drensrør. Se krav i N200 Vegbygging kap. 42, for arbeidsbredde på grøftebunn, krav til tykkelse og materiale på fundament. Gjennfyllingsmateriale skal være drenerende.
- Drensgrøften skal ha maksimal graveskråning på 1:1.

Figur 6 Modifisert N200 løsning, ved etablering ved eksisterende veg

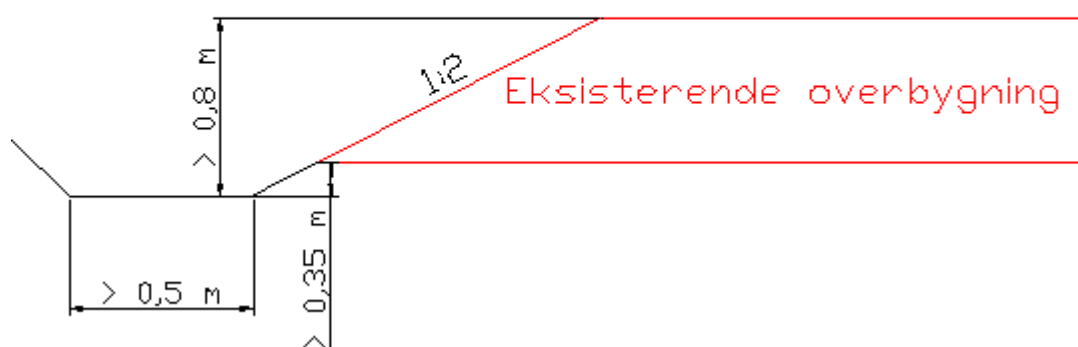
## Prinsippskisse åpen grøft

Figur 7 Prinsippskisse for åpen grøft,

i løpet av få år. Tiltak for å bedre drencssituasjonen, og styrke de krakelerte partiene er vesentlig for å få tilstrekkelig levetid på tiltaket. Basert på dette ville det anbefalt at det legges et nytt bærelag med Ap 16 (eller Ag 16), 100-150 kg/m<sup>2</sup>, før det legges et slitelag med Agb 11 på 100 kg/m<sup>2</sup>. Eksisterende overbygningstykkelse er ukjent. Det foreslås derfor en prinsipiell grøftedybde på minimum 80 cm (målt fra asfaltkant og helst minimum 35 cm under overbygning), helning 1:2 og en grøftebunn > 0,5 meter. Se prinsippskisse i Figur 7.
