Notat C13634-SKED-04

Oppdrag:	Rv.70 Gråura, vurdering av skredfare etter steinsprang			
Oppdragsgiver:	Statens vegvesen, Drift midt	Dato:	17.09.2024	
Planfase:	Drift og vedlikehold	Geot. kategori:	Oppdragsnr.: C13634	
Kommune:	Sunddal	Vegnr: Rv. 70	Dokumentnr.: SKRED-04	
UTM 33 ref:	N6951656 E200325	EUREF 89	S5D1 Km 0,49	Ant. vedlegg: -
Utarbeidet av:	Vegard Utstøl Jakobsen	Sign.:		
Kontrollert av: (Intern)	Jens Tveit	Sign.:

Rv.70 Gråura– Vurdering av skredfare etter steinsprang

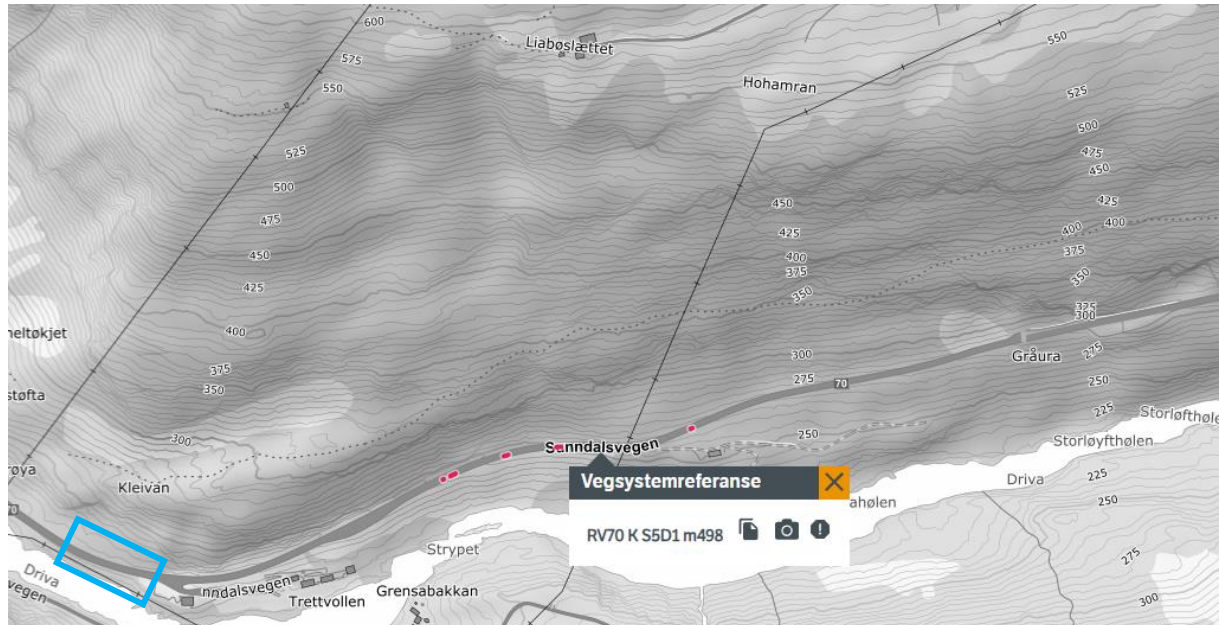
Figur 1: Oversiktskart Rv.70 Gråura, kilometerering øker mot venstre. Tidligere skredhendelser er markert med røde punkt. Kollaps av bergskjæring i 2017 vist med blått polygon.
