## Statens vegvesen

### Notat

Saksbehandler/innvalgsnr:  
Viggo Aronsen +47 75552772  
Kvalitetskontroll: Ingvald Reiertsen  
Vår dato: 2004-06-21  
Vår referanse: Geo: 50073-notat 1, V. Aronsen

### **VURDERING AV STEINSPRANGFAREN FRA FJELLSKRÅNING BAK BOLIG ÅRNESVEGEN 14 I BODØ KOMMUNE**

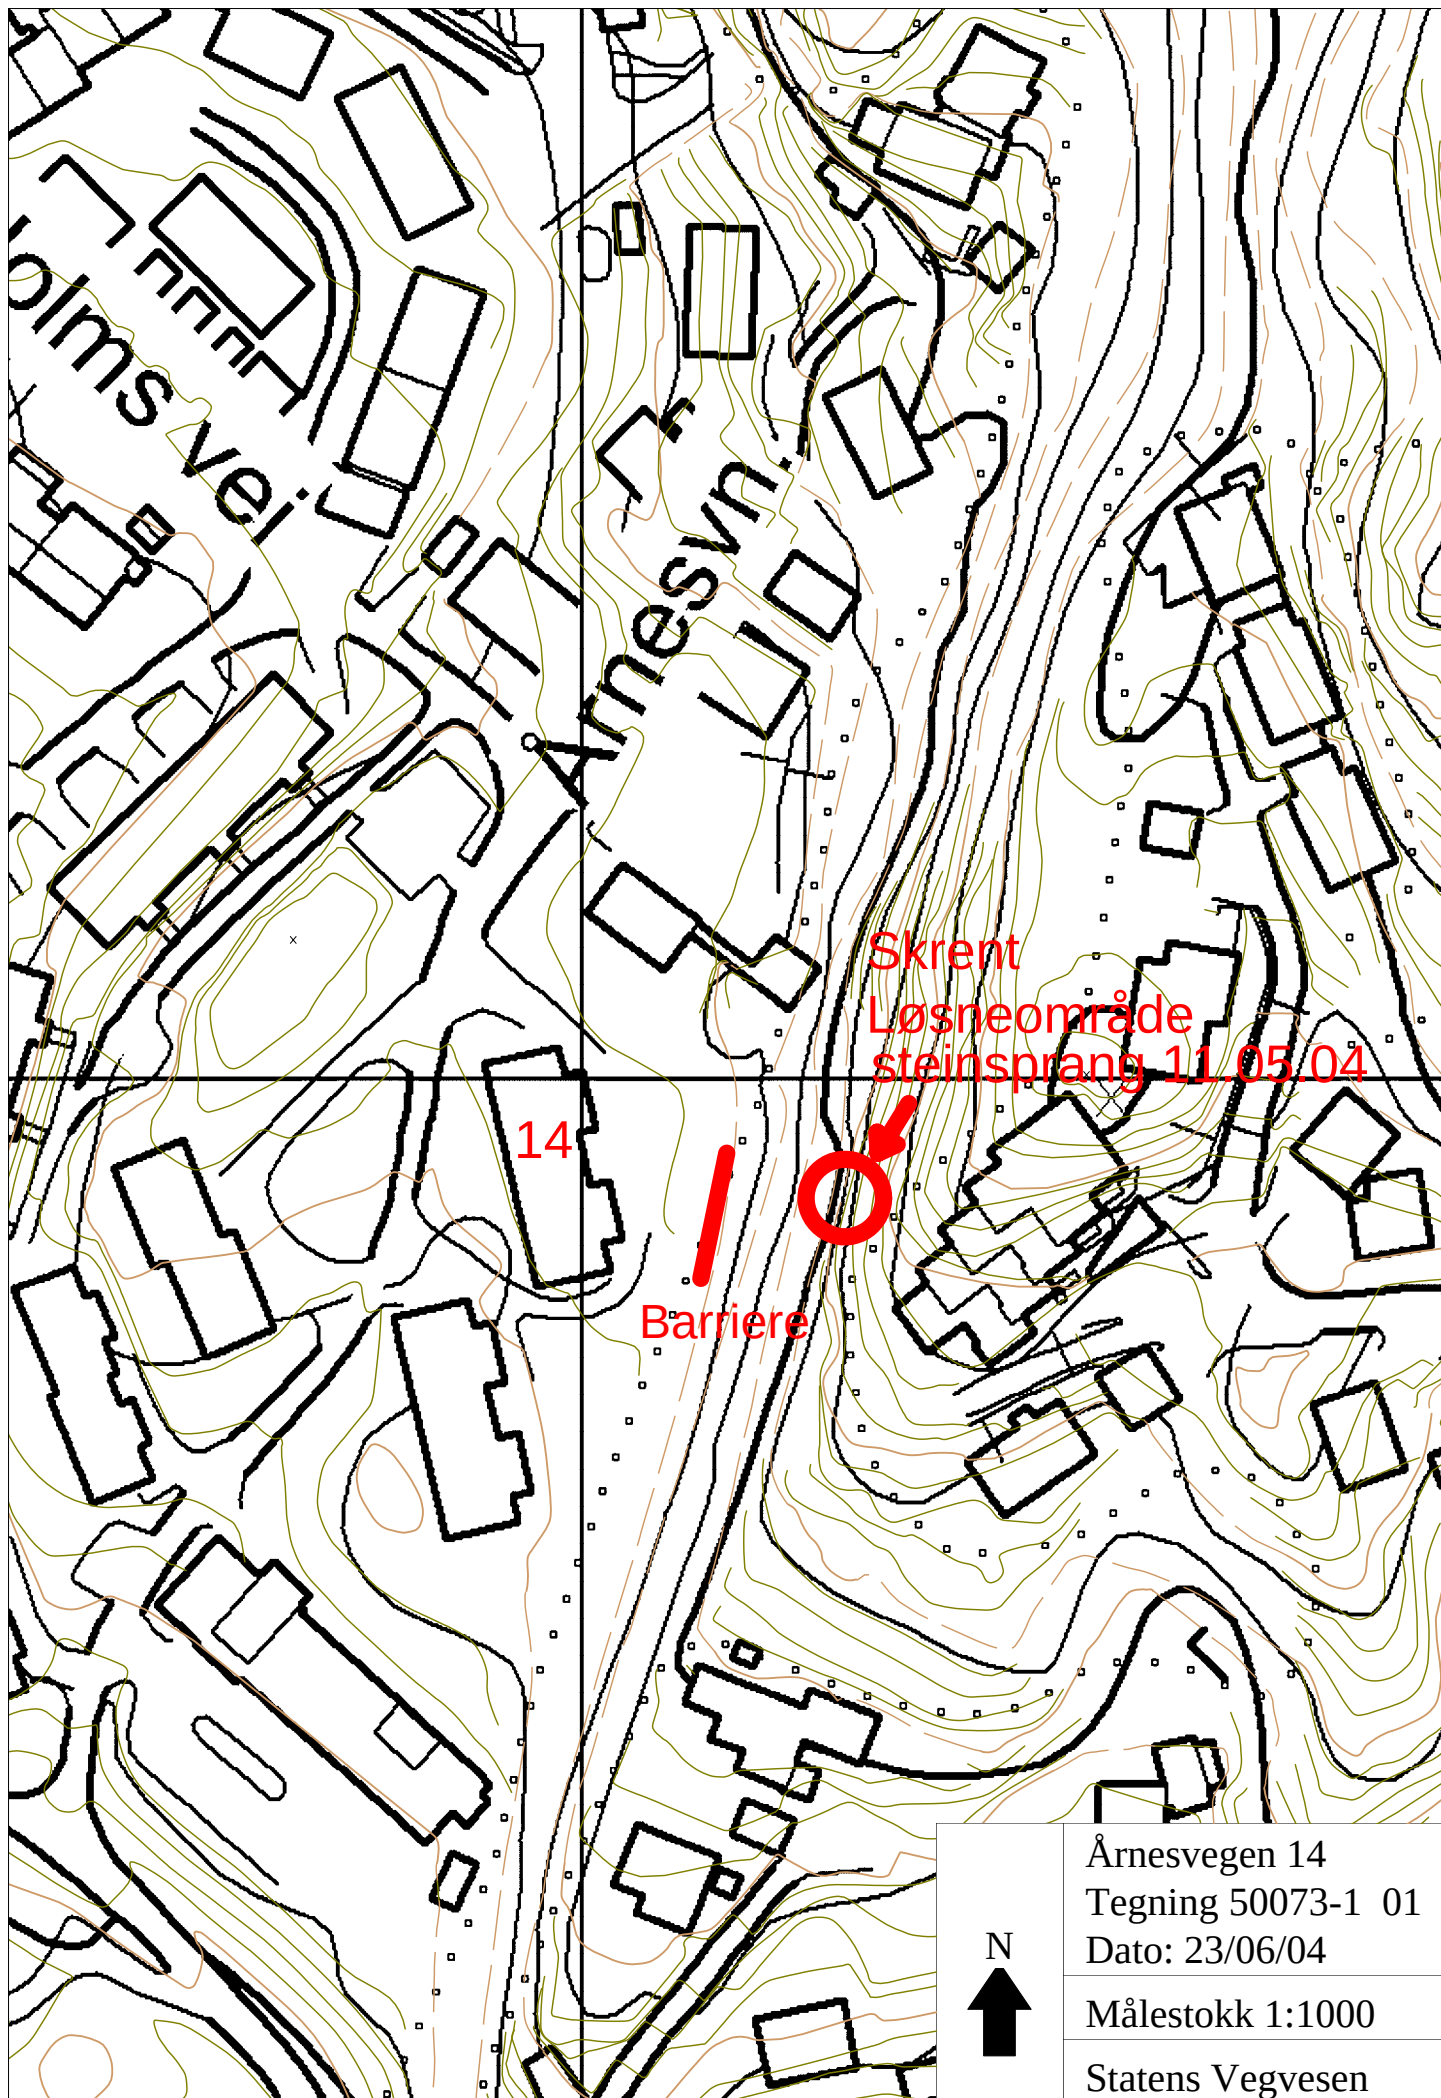
| <b>Steinsprang ved bolig i Årnesvegen 14<br/>Bodø kommune</b> | | Foto |

Et steinsprang ble registrert 11. mai 2004 fra skråningen bak bolig Årnesvegen 14, se foto 1.

En stein med sidekanter 0.5 m hadde kommet ned skråningen bak boligen i Årnesvegen 14, og stanset ca 4 m innpå den asfalterte gårdsplassen, se foto 2. I skråningen ca 4 m nedenfor fjellskrenten ble det påvist 2 steiner med sidekanter < 0.5 m som hadde stanset mot et tre. Like nedenfor skrenten ved 55 moh ble det påvist 4 steiner med sidekanter < 0.5 m, se foto 4.

Selve løseområdet for steinspranget var i nedre del av den ca 10 m høye skrenten, se foto 3.

Nedenfor skrenten er det forvittringsmasser/urmasser dekt med torvlag, se foto 7.

I øvre del av den 10 m høye skrenten ble det påvist ei større løs blokk, ca 60 moh, se foto 5. Eksakt størrelse ble ikke målt, men den største blokken er i størrelsesorden 3-6 m<sup>3</sup>. Under blokken er det løse mindre blokker på ei fjelloverflate med 40° helling, se foto 5. Ved videre erosjon/frostsprenning vil denne blokken løsne og rulle ned skråningen, og vil kunne treffe boligene nedenfor.
