NOTAT

Oppdrag:	Fv. 362 hp 1 km 18,65			Dato:	05.11.2015
Oppdragsgiver:	Vegavd. MR, Vegseksjonen			Rapp.nr.:	40009-geotek-N1
Planfase:	Vedlikehald	Geot. kategori:	1	Oppdragsnr:	
Kommune:	Aure	Vegrn:	Fv. 362	Arkivkode:	470
UTM 33 ref:	N7020860, Ø170315	EUREF89	HP: 01	Km: 18,65	Ant. vedlegg: 6
Utarbeidd av:	Ove Strømme	Sign.:			
Kontrollert av:	Navn	Sign.:

Fv. 362 hp 1 km 18,65 Dårleg tørrmur ved Vågsosen

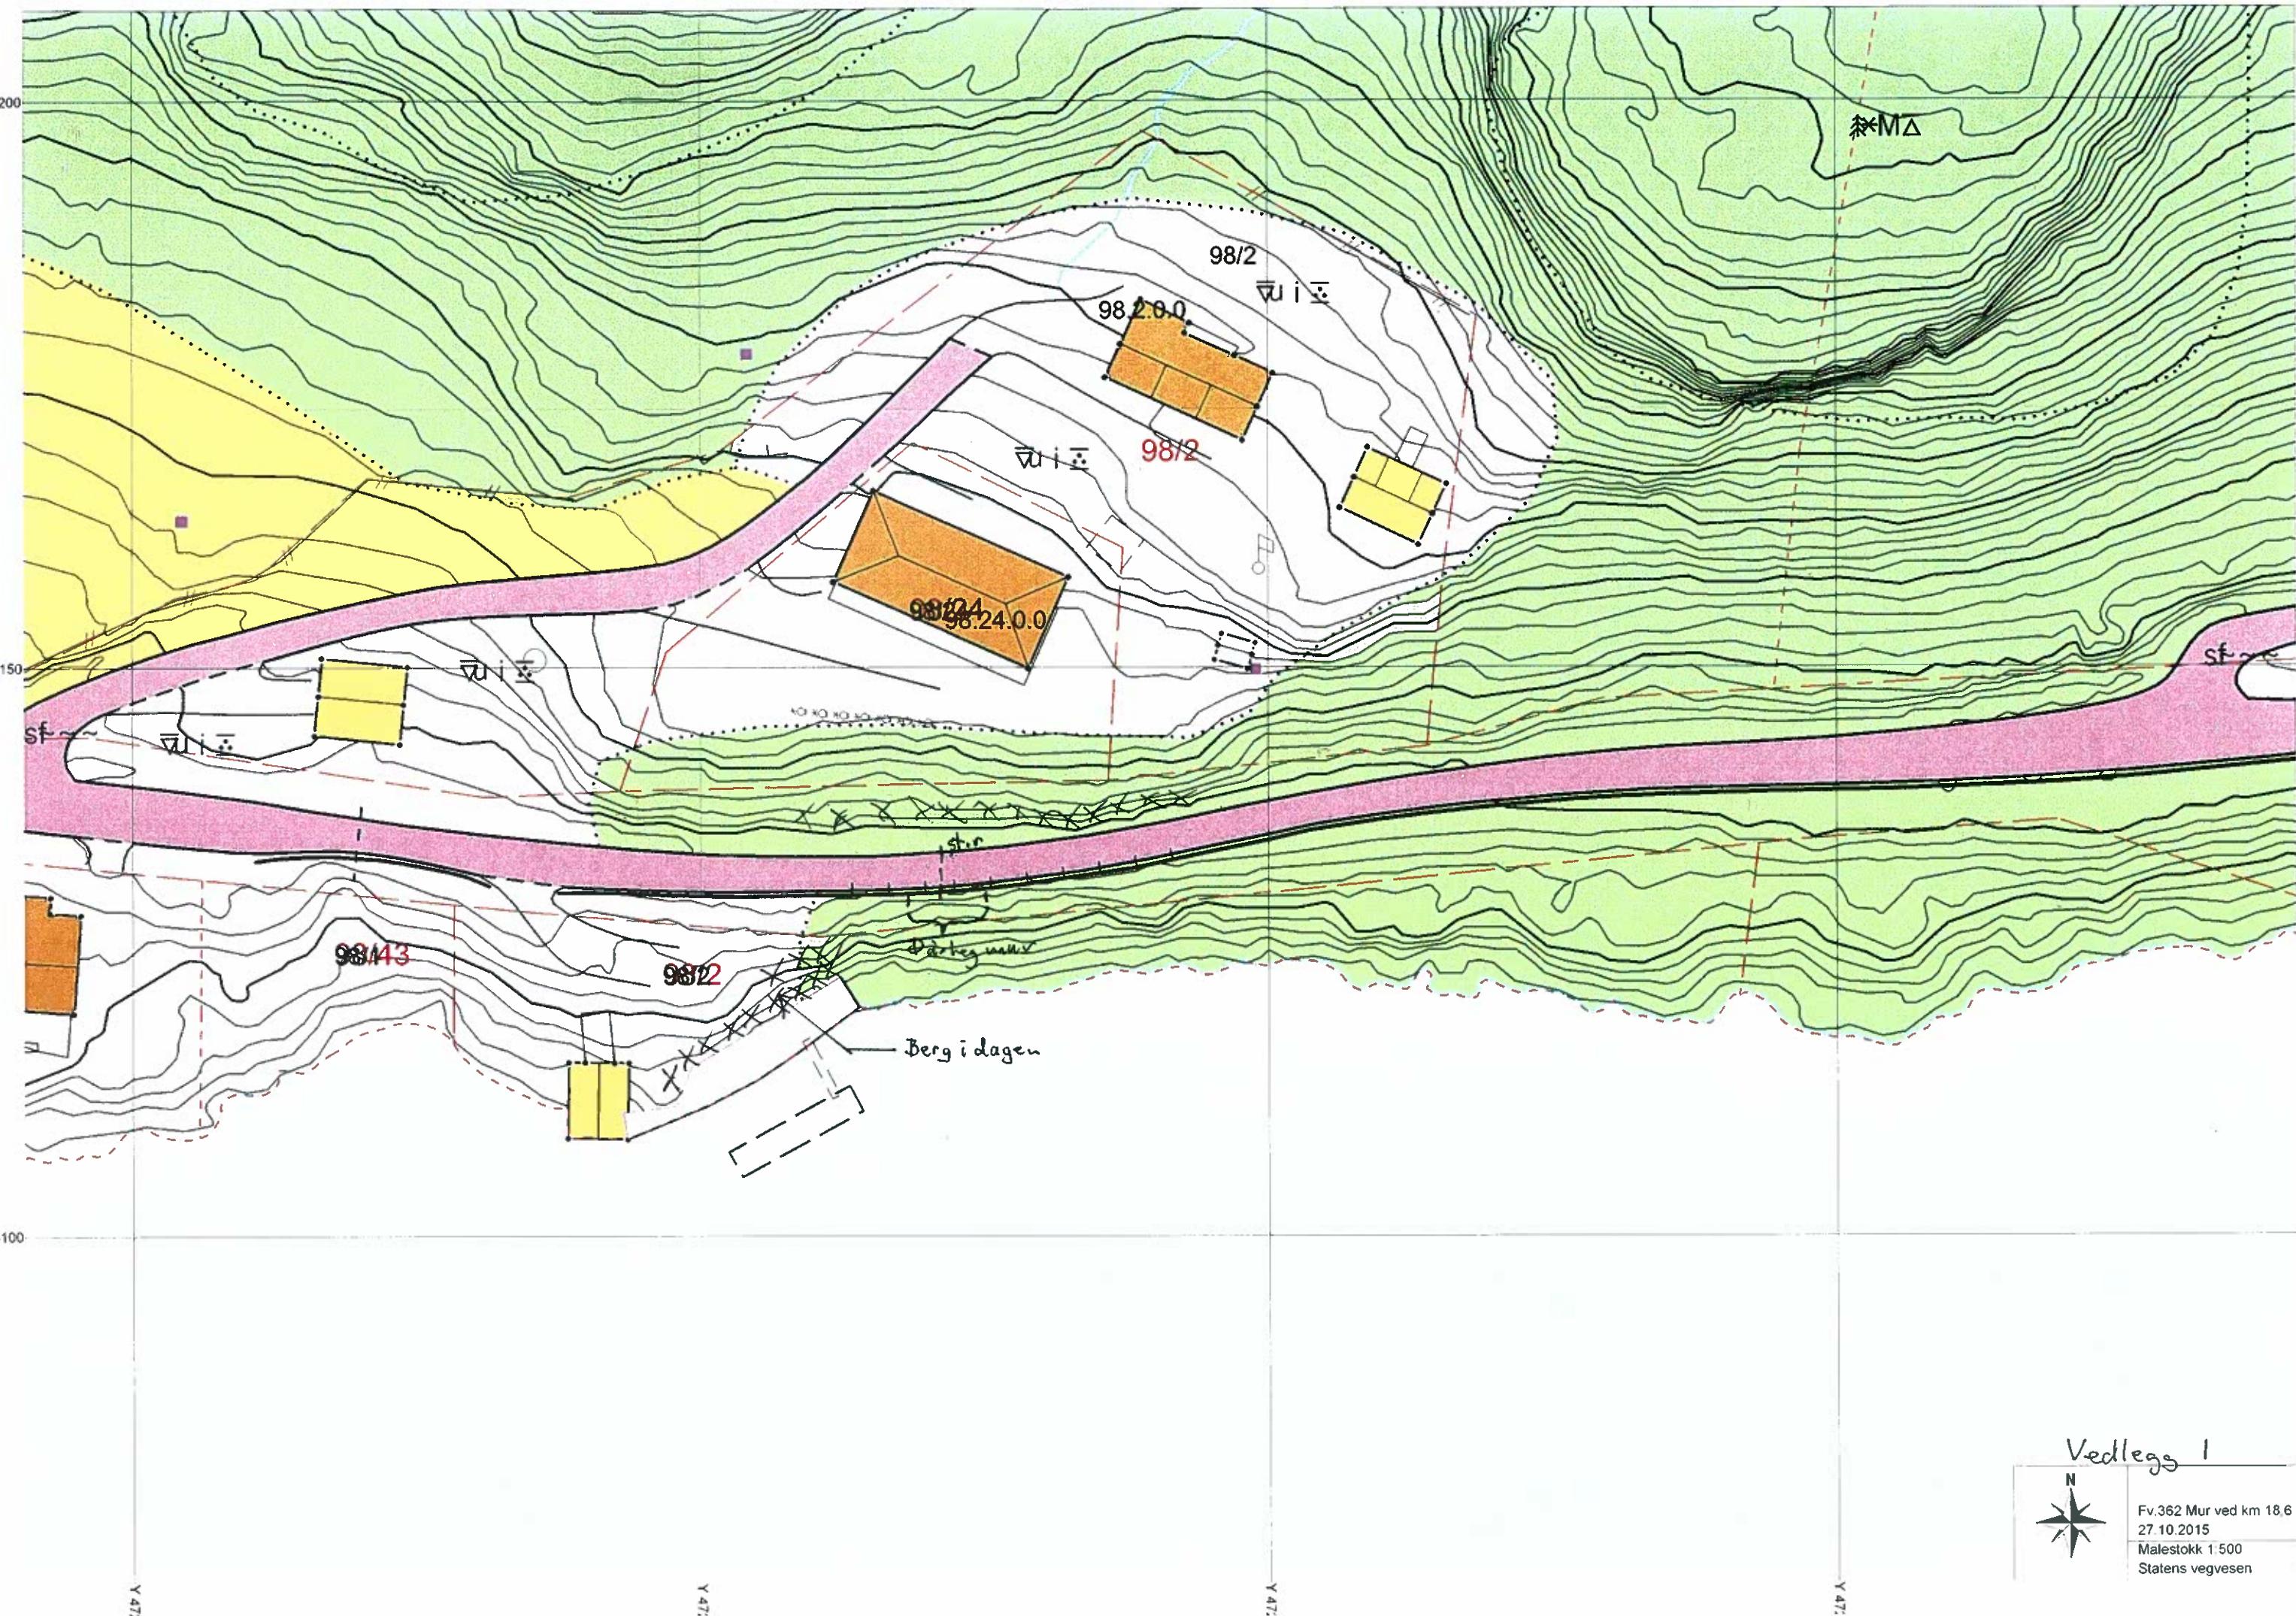
Vedleg 2
Lengdeprofilavtaknum
MS 1:100

Total lengd av muren er ca. 29 m, men det som er dårleg er 13 m i vestre enden, mot Vågsosen. Muren er 3 m høg på det høgste, målt frå toppen av murkanten.
