## Statens vegvesen

### Notat

Saksbehandler/innvalgsnr:  
Jan Otto Larsen - 22073264  
Vår dato 30.04.2004  
Vår referanse: JOL

### Befaring av Rv 94, Klinkastupet, Leirvikflåget og Fuglenesvegen

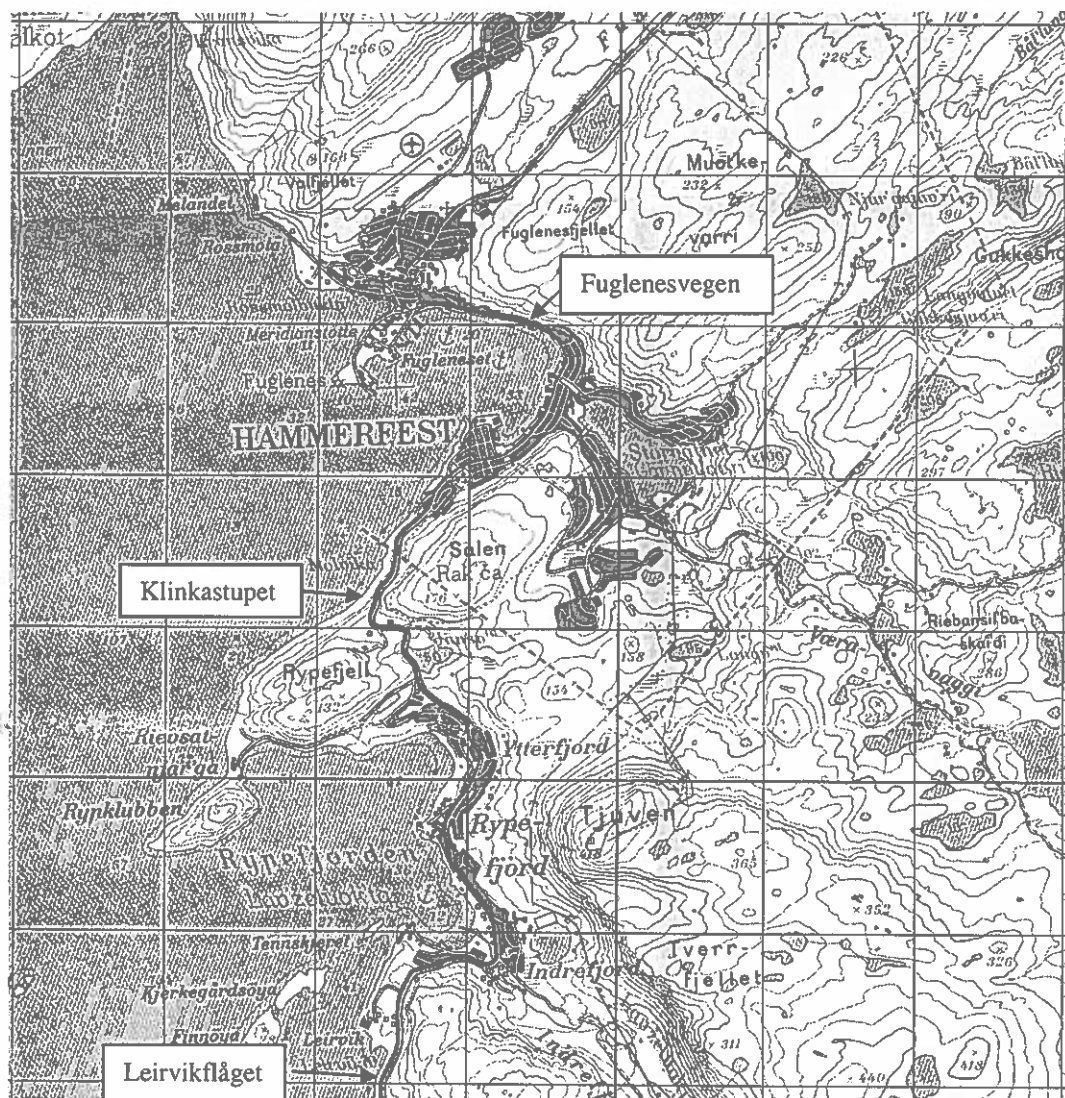
Figur 1. Undersøkte skredområder på RV 94 ved Hammerfest

Et steinsprang i påska 2004 førte til at en snøskredforbygning ble skadet, og ei mindre blokk kom ned på en parkeringsplass på innsiden av vegen(fig. 1).
