Oppdrag:	Fv. 30 Almåskroken - Ingeniørgeologi	Dok. nr. i Sveis:	2010/134608-05				
Oppdragsgiver:	Statens vegvesen Region midt Driftsseksjonen	Dato:	13.08.2013				
Planfase:	D/V	Arkivkode:	461	Ant. vedlegg:	2		
Kommune:	Midtre Gauldal	Vegnr.:	Fv. 30	HP:	02	Km:	16,7
UTM 33 ref.:	EUREF 89		Geoteknisk prosjektklasse:			2	
Utarbeidet av:	Ine Gressetvold	Sign.:					
Kontrollert av:	Stig Lillevik	Sign.:

Fv. 30 Almåskroken – Bergskjæring (Ud525B) Steinsprang og stabilitet

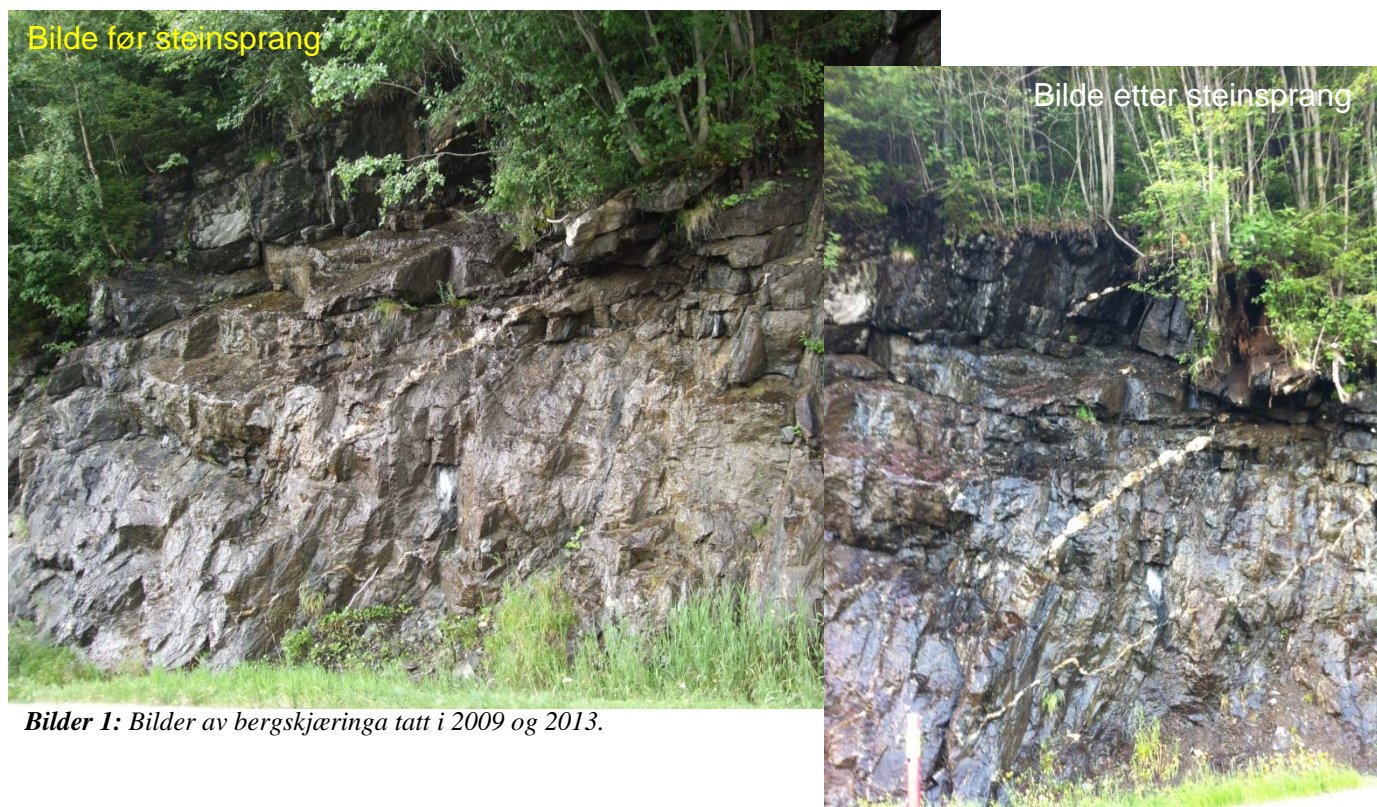
Bergskjæringa er karakterisert ved sprekker som er parallelle med vegen og dalsida, målt på rasstedet til N20-30°Ø, 30-40°S. Disse heller utover mot vegen. I tillegg er det skifrig langs foliasjonen, som ble målt til N160-180°Ø, 80°V. Spesielt i toppen av skjæringa er det oppsprukket langs sprekkeplanene og det registreres en del løse blokker.

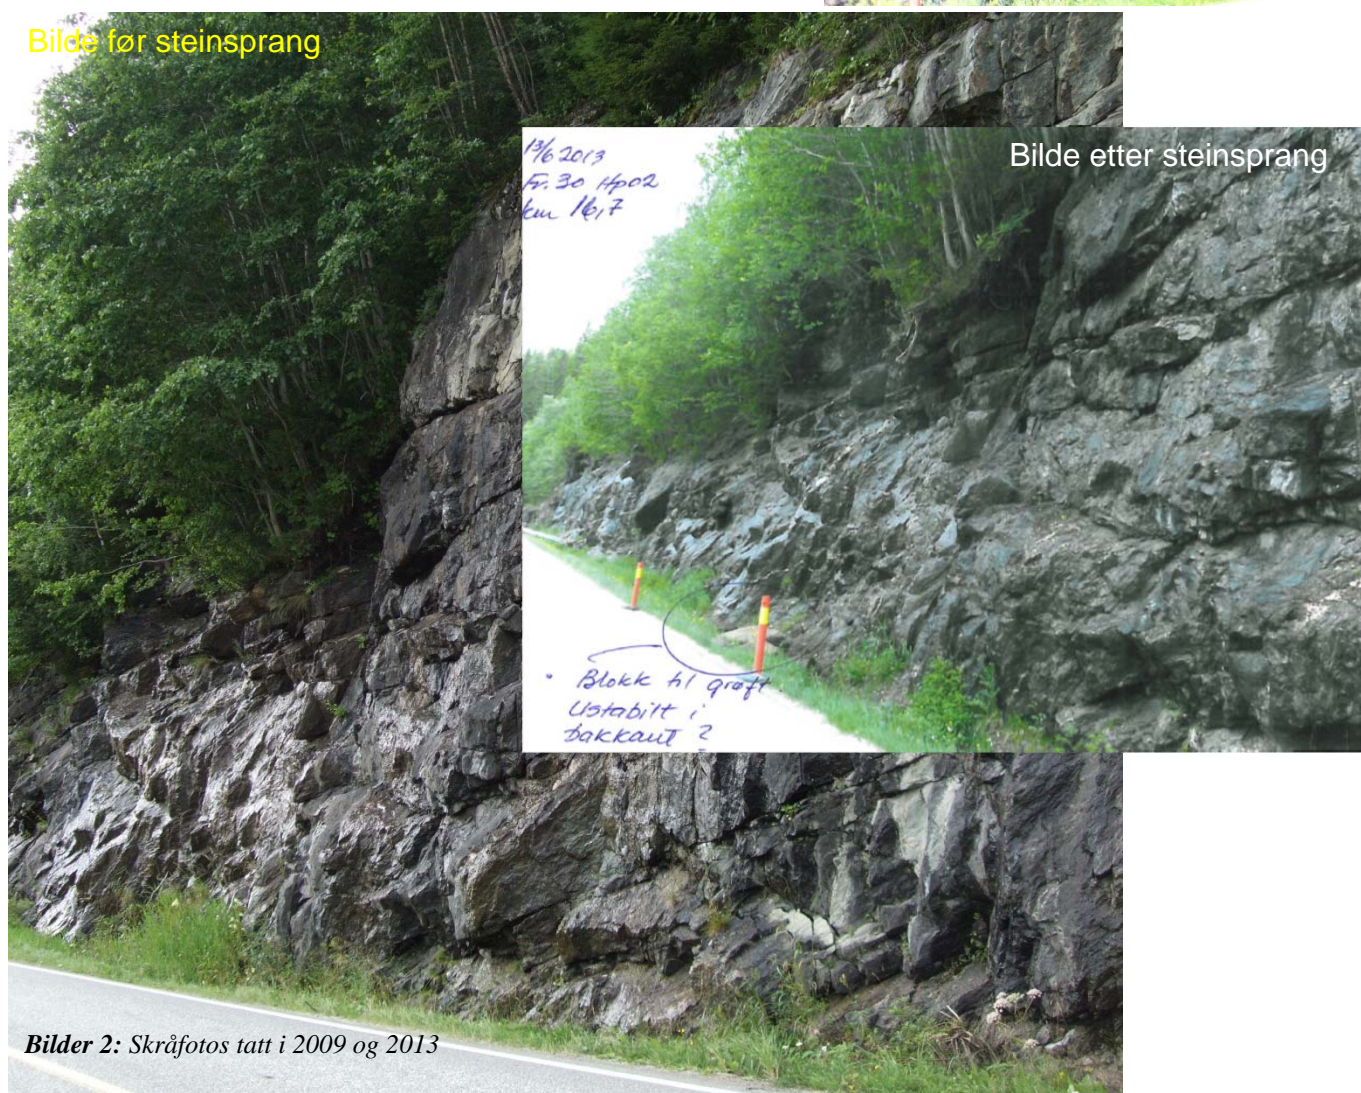
På dette stedet anbefales det å spettrenske meget forsiktig. Det er viktig å ikke renske for hardt, da det kan åpne et større område som må stabiliseres. Dette pga. at terrenget fortsetter oppover med samme helning som sprekke langs vegen. Deretter sikres det gjenstående med nett, band og bolter. Det er viktig å hugge ned noe buskas som er lengst frampå skjæringskanten.
