Norges  
vassdrags- og  
energidirektorat

319 Reparasjon av eksisterende  
erosjonssikring langs Gaula, nedstrøms  
Kvålsbrua

## Vedlikeholdsplan

| Plandato: 08.02.2008 | Saksnr.: 200708775-5 |

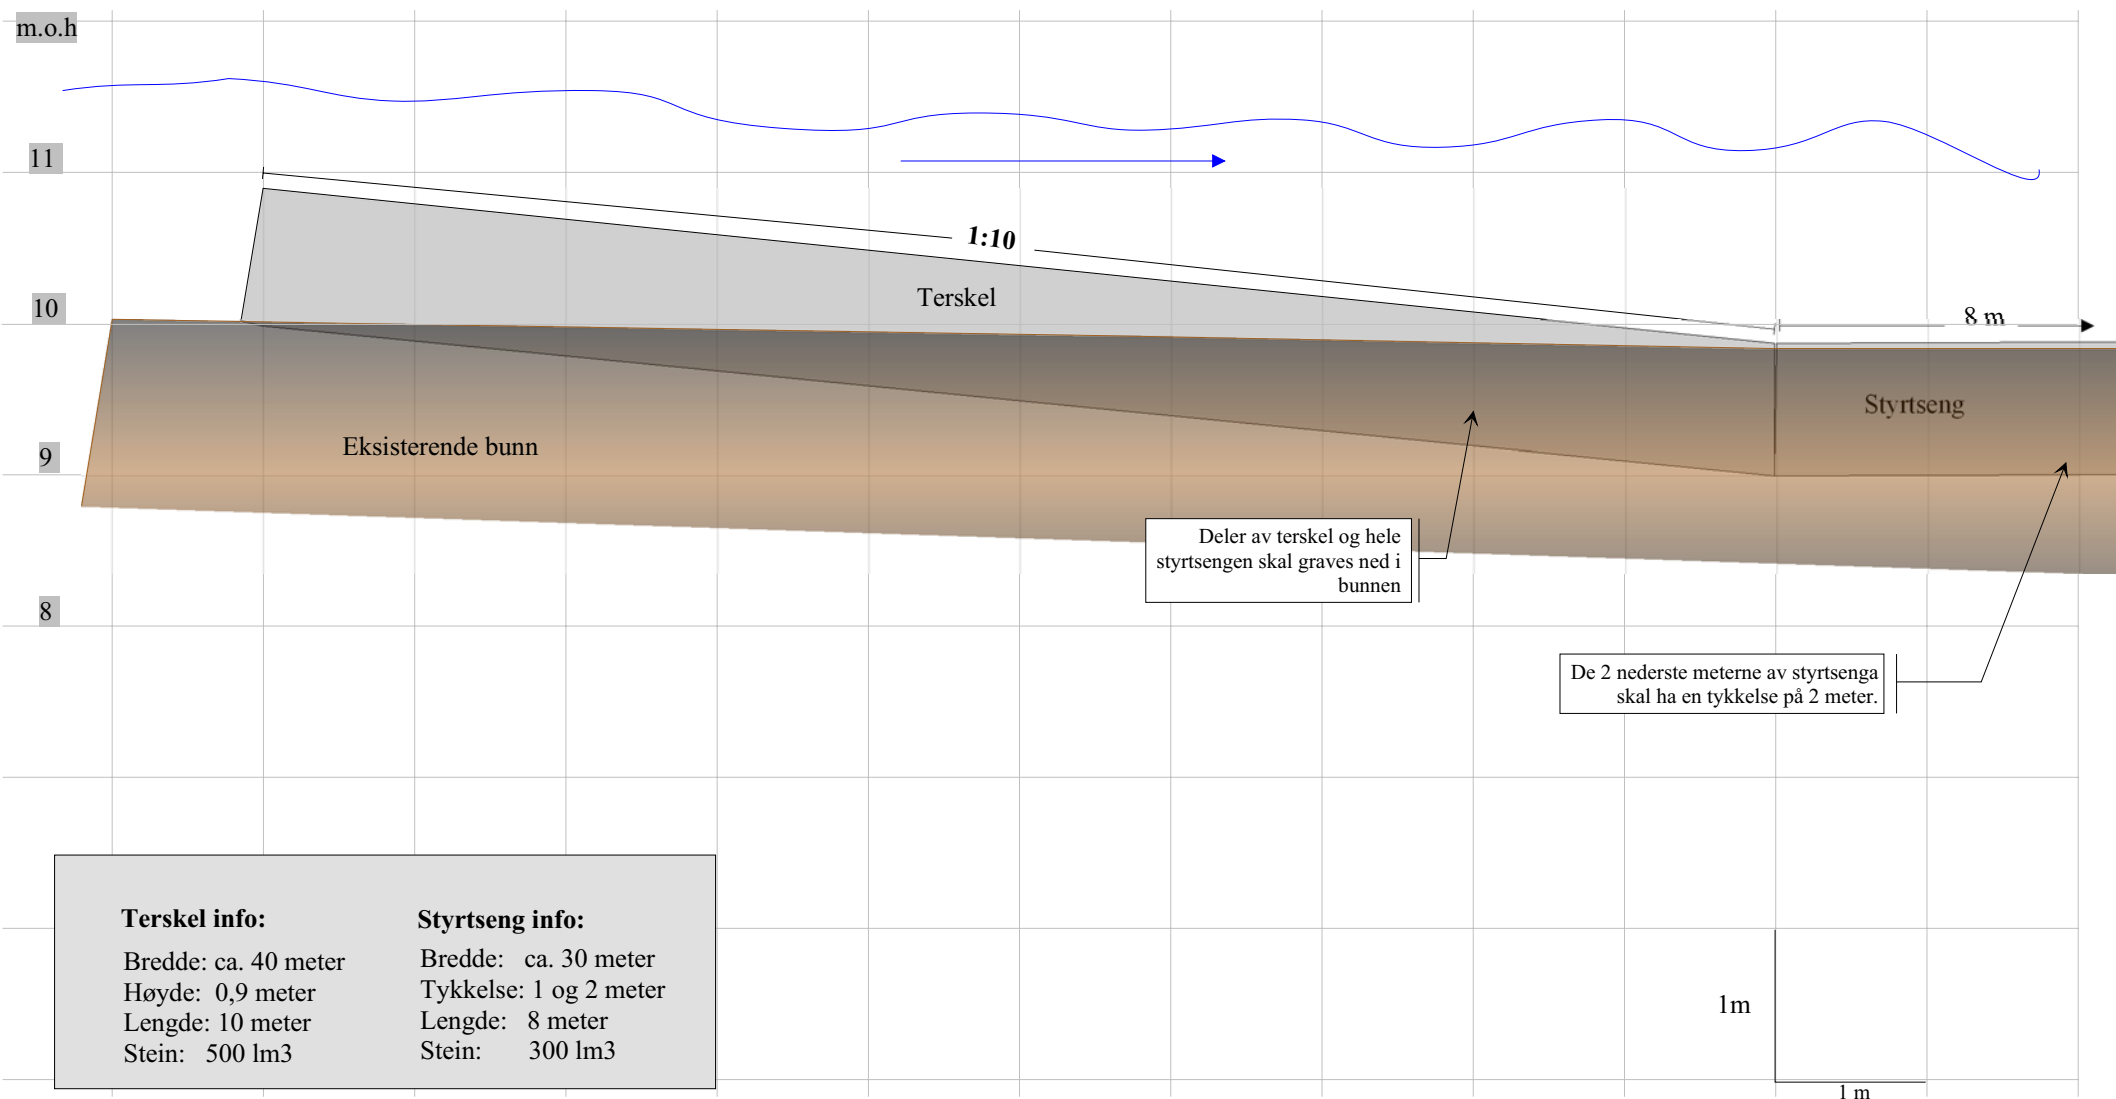
## Prinsippskisse - terskel

### Terskel info:

Bredde: ca. 40 meter  
Høyde: 0,9 meter  
Lengde: 10 meter  
Stein: 500 lm<sup>3</sup>
