## **Befaringsrapport Ev 06 Hp 29.**

Angående utbygging av Ev 06 Hp 29 har Lab sett på grunnforhold på strekningen fra Politihuset og fram til kaia.

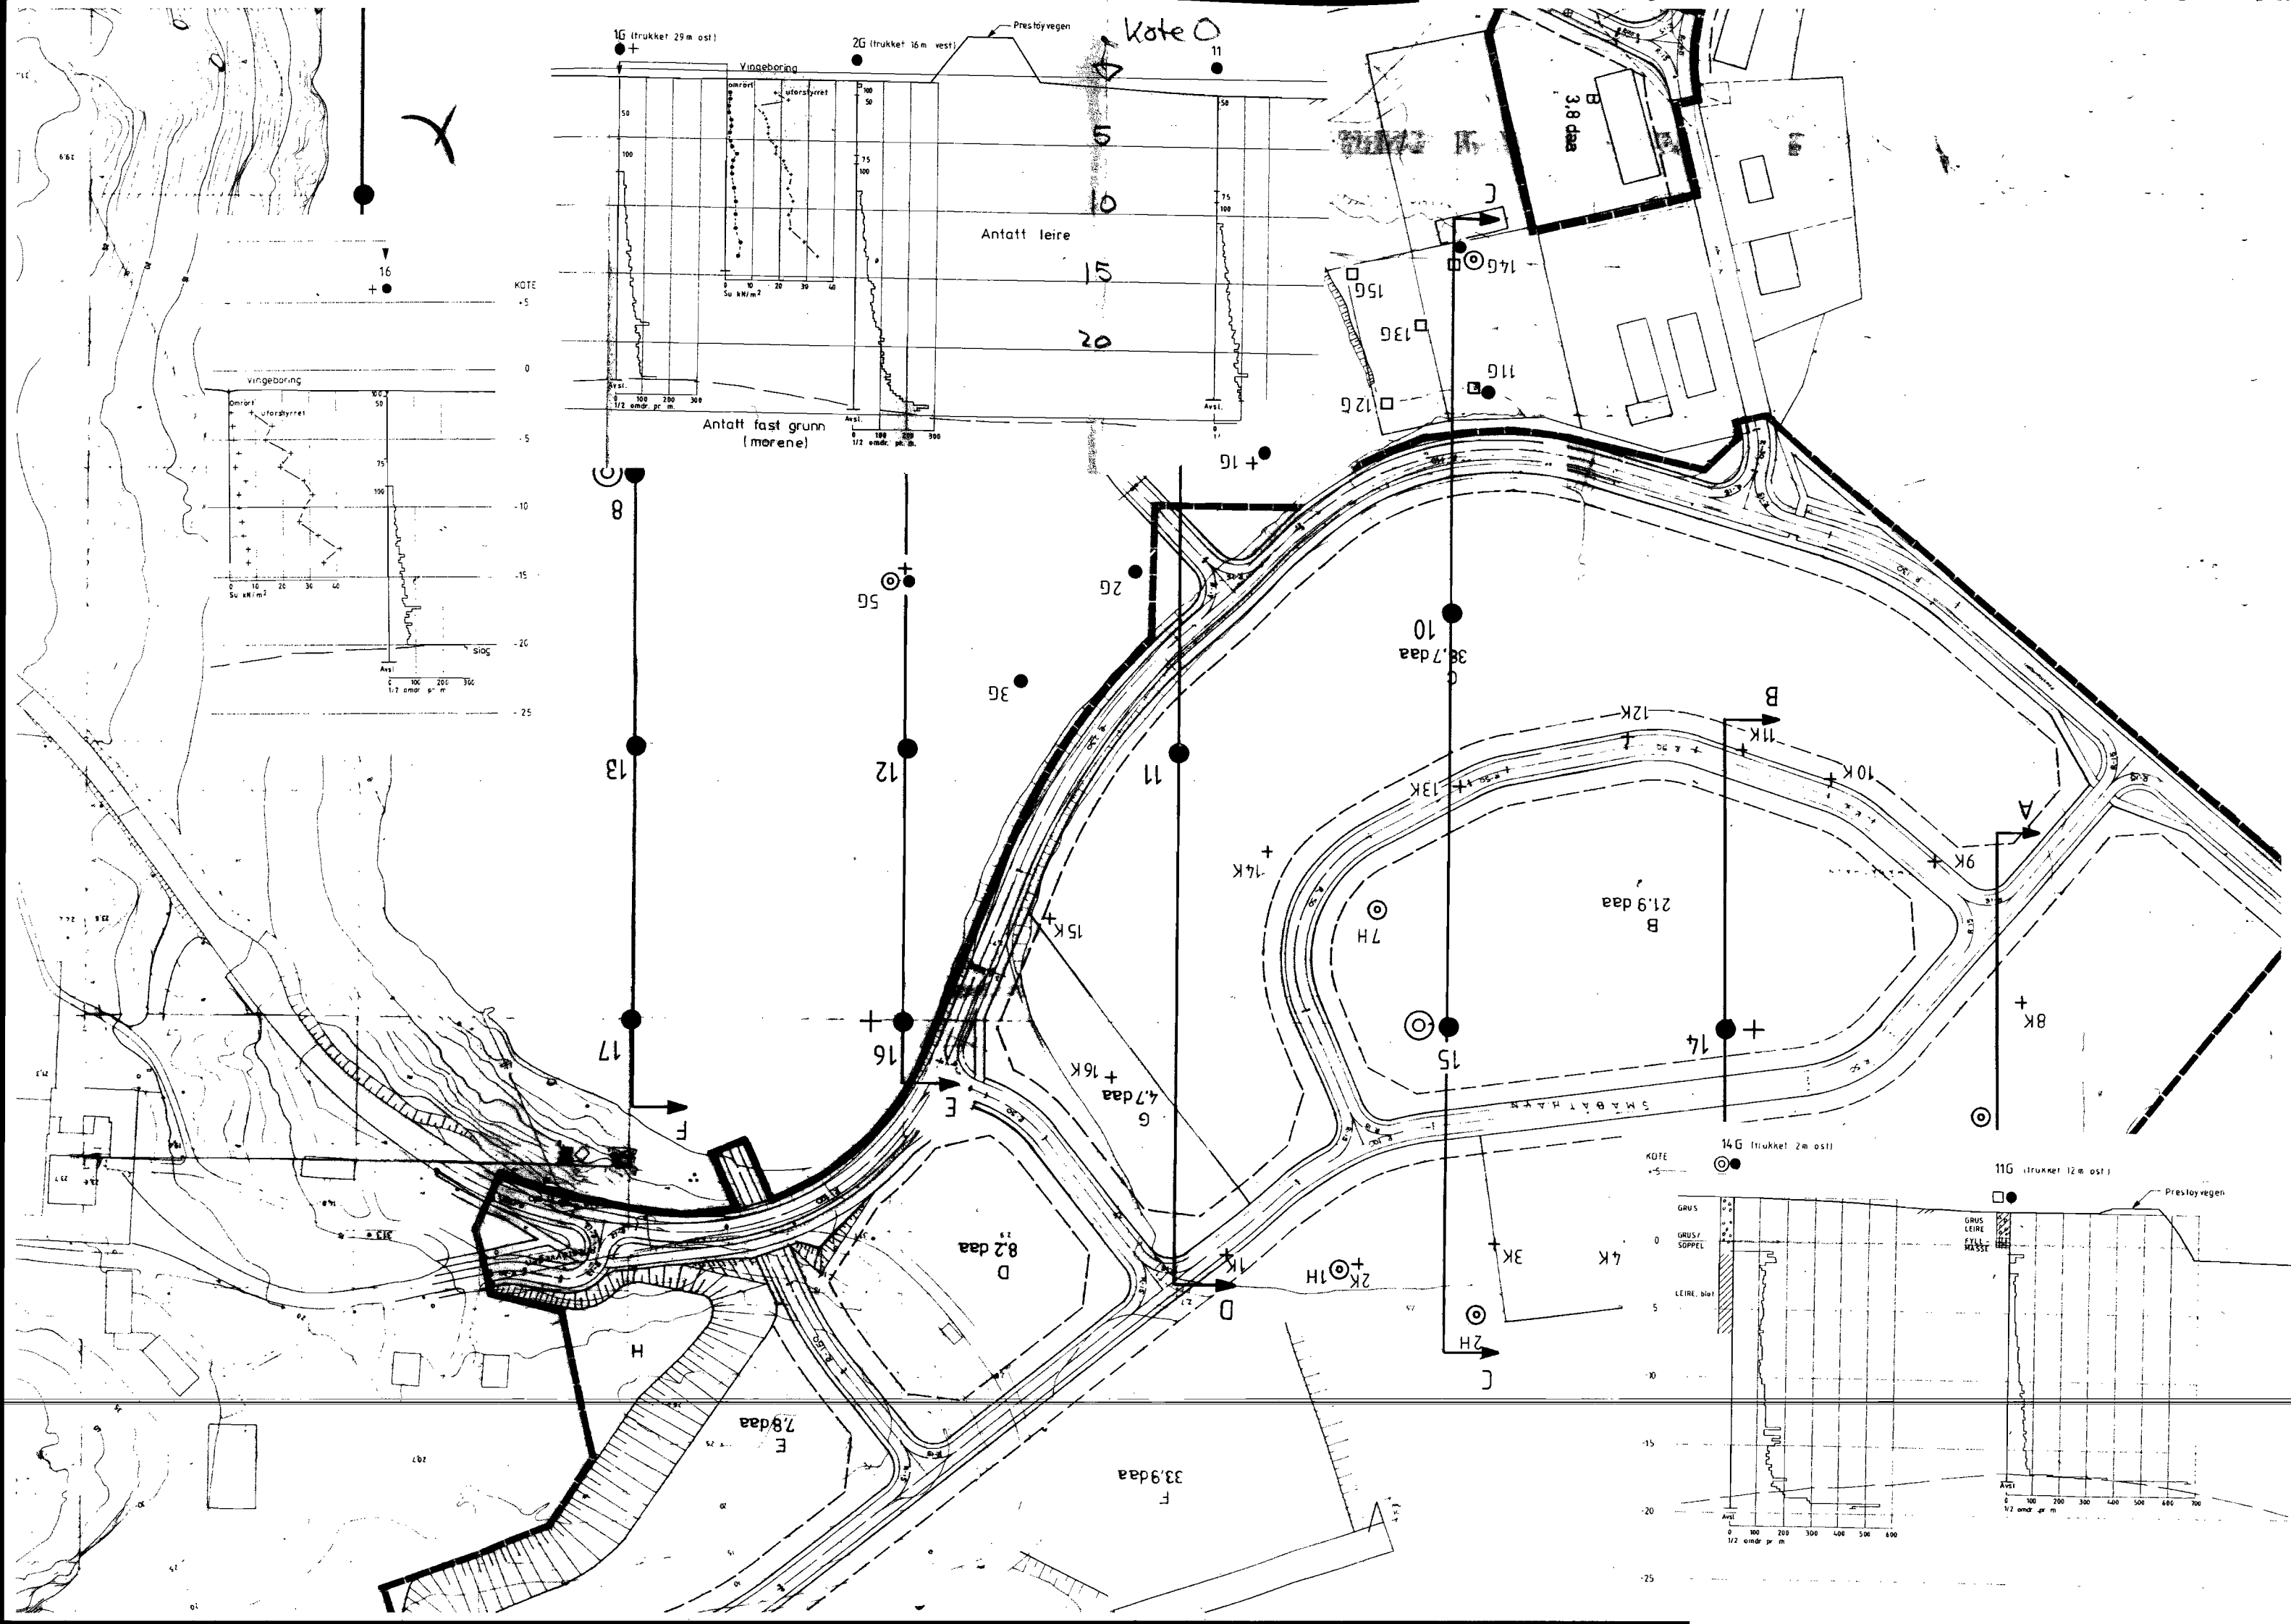
- Kartlegging av grunnforholdene på begge sider av EV 06 over til Prestøya. Utført i 1986. Grunnforholdene lang Ev 06 er vist i vedlegg 1. Grunnen består av mektige lag med leire. Vanninnholdet i leira er høyt, 40 – 65 %. Normalkonsolidert og meget setningsømfintlig. Totalsetningene er beregnet til 65 – 80 cm. Som vil utvikle seg over en periode på 10 – 15 år. I løpe av 5 år vil ca. 75 % av setningene være unnagjort. Beregninger viser at stabiliteten for en fylling på 4,5 meter ikke er tilfredstillende.
