**OPPDRAGSNR.: UD834B**

**RAPPORT NR.: 01**

**TITTEL: DYPSTABILISERING 2003 I SØR-TRØNDELAGE  
DATARAPPORT**

Vegteknisk seksjon har på oppdrag fra byggherre, utført proporsjonering og kvalitetskontroll i forbindelse med Fou-forsøk med forsterkning av grusveger utført i juni 2003. Strekningen er overlagt med Ma-dekke i august samme år.

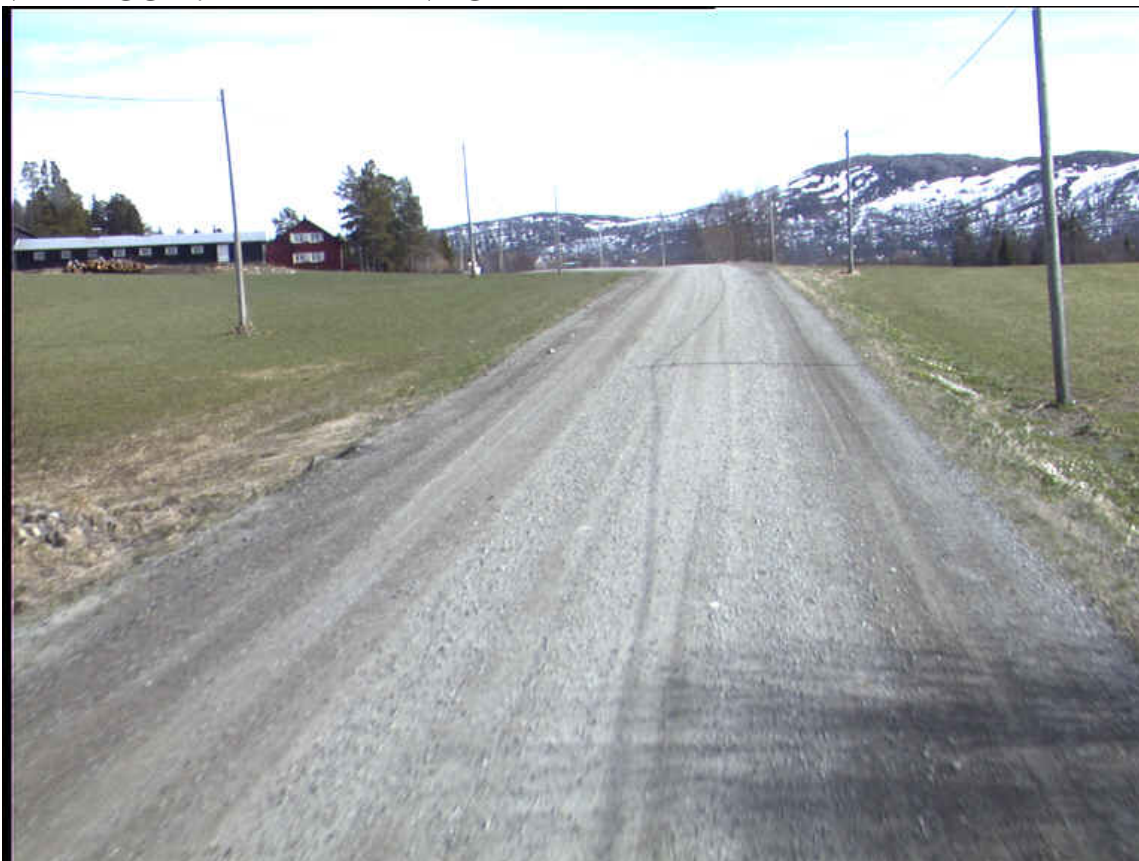
Start strekning med Dustex, km 14,635

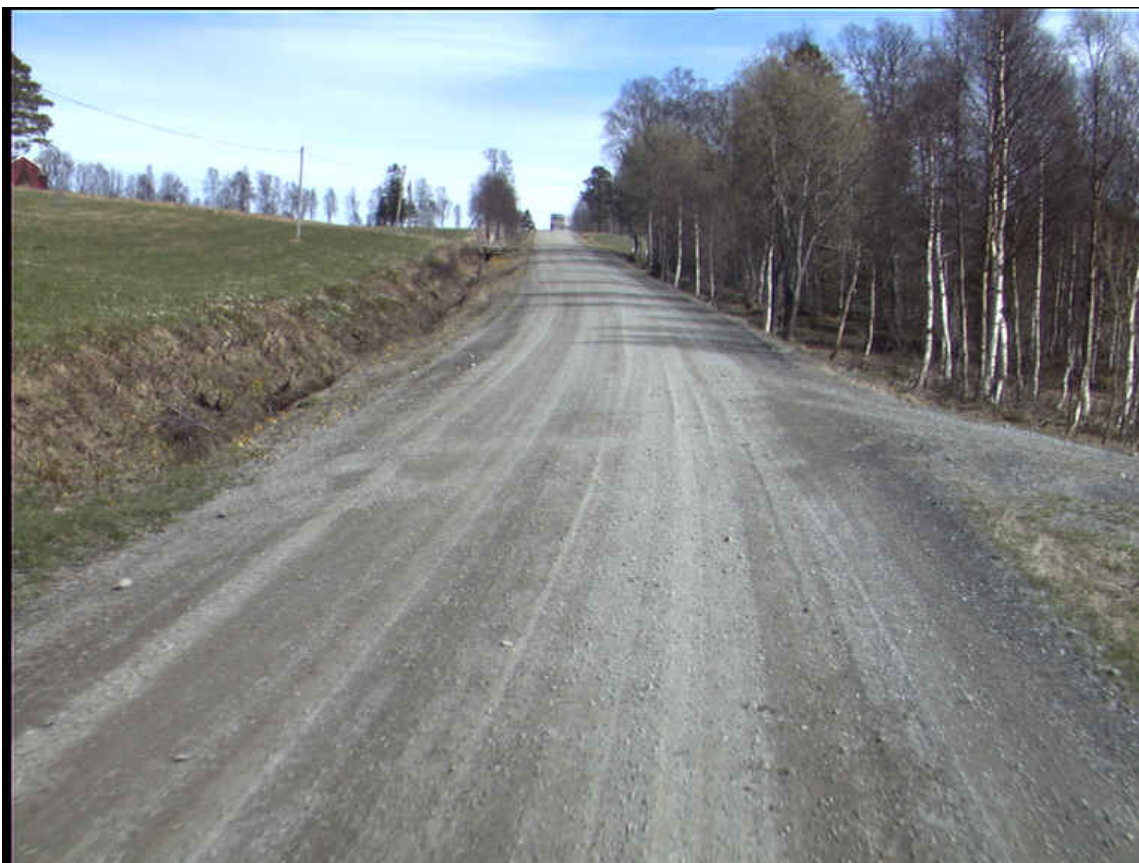
Start strekning med redusert bitumen%, km 15,300

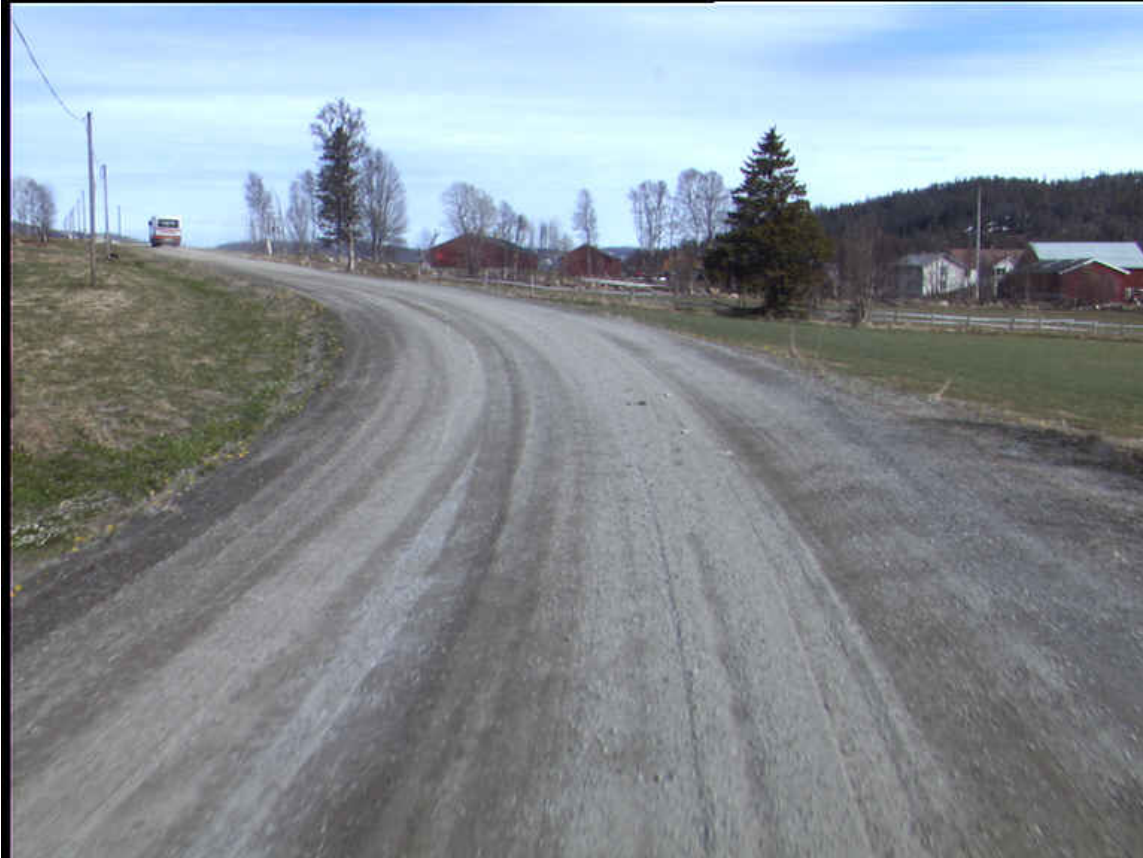
Start strekning med "normal" bitumen%, km 15,700

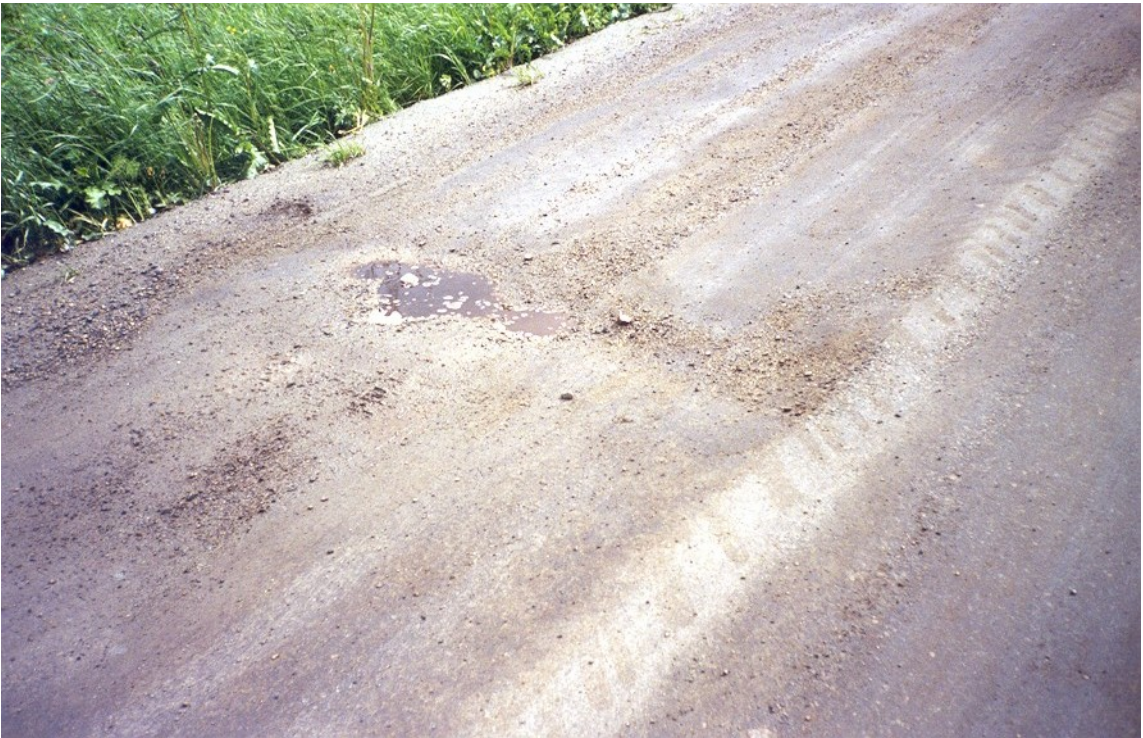
"Blauthøl" med Dustex, km 14,988 venstre side

Stabiliseringa er utført 10-11/6-03 i fint arbeidsvær. Umiddelbart etter Dustex-stabiliseringa kom det et skikkelig regnskyll, men det så ut til at strekningen tålte dette. Vegen var ikke grøftet på forhånd. Spesielt i et punkt så det ut som vannet fra sideterrenget stod og trykte på inn i vegoverbygninga. På ca. det samme stedet ble det en ekstra oppstart med Dustex-stabiliseringa, slik at det ble ekstra bløtt der.

For Dustex-strekningen lå vanninnholdet i massen etter tilsetning på fra 1,0 til 2,5% over det optimale. Høyeste verdi ble målt i "blauthølet". Dette skyldtes en ekstra oppstart på grunn av prøvetaking. Materialet i vegen var ganske fuktig på forhånd, slik at det var umulig å komme under det optimale vanninnholdet ved tilsetning av den aktuelle Dustex-mengden.

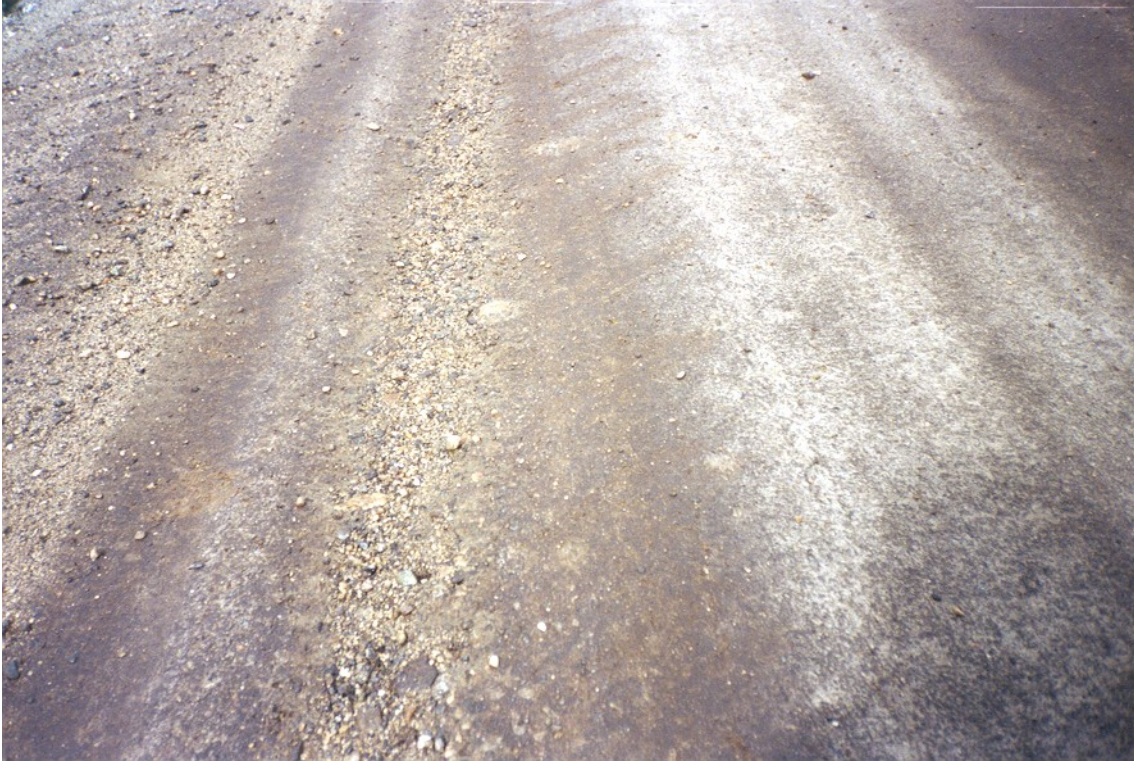
Eksempel på overflate på Dustex-strekning etter regnskyll
