### Notat

### **Fv 313. Vurdering av stabilitet ved brofundament for ny bro, Teigdalen.**

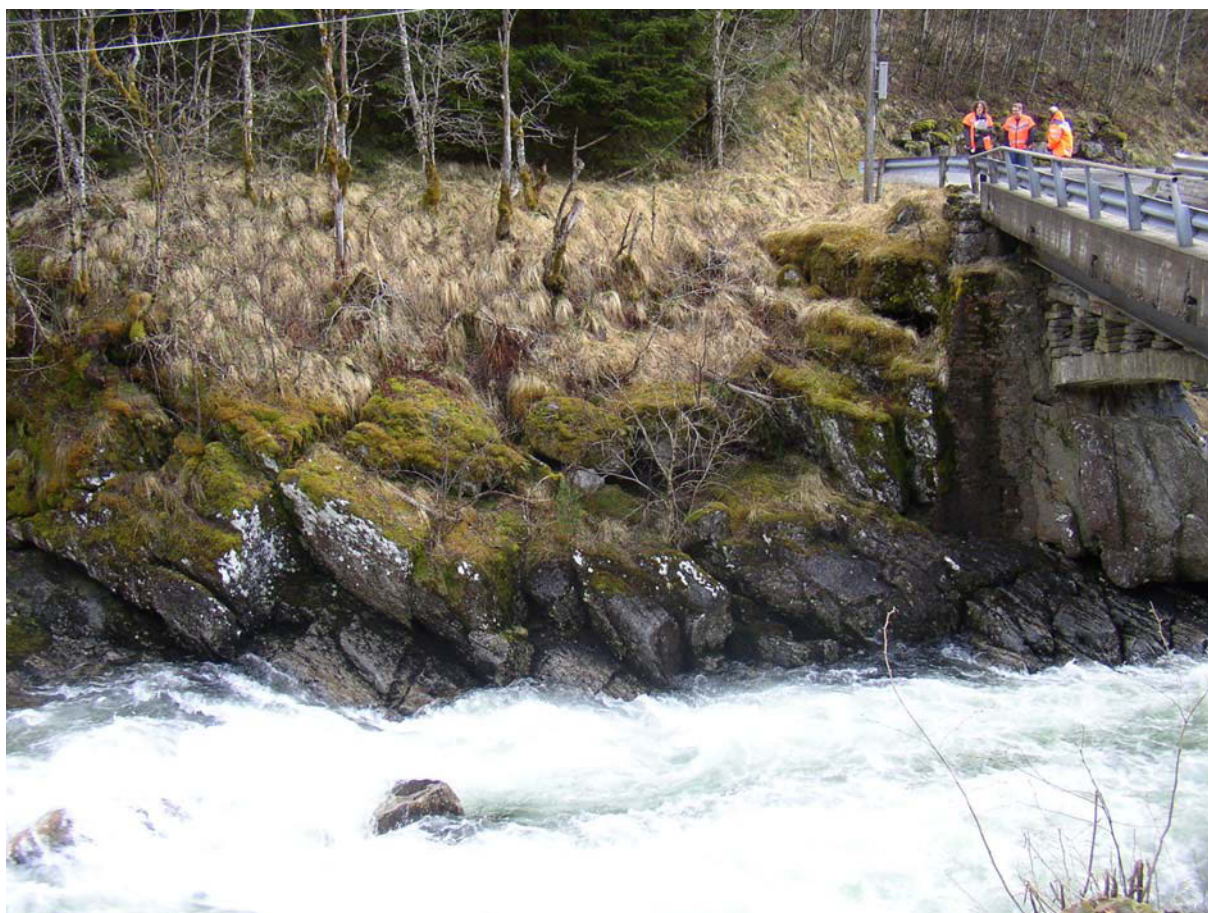
Bildet som viser fundamenteringsstedet. Bildet er tatt mot østre elvebredd.

For å unngå problemer med svake soner i bergarten og ugunstig oppsprekking anbefales det at fundamentet sprenges nesten helt ned til elvenivå. For å sikre stabiliteten bør utsprenghningen utføres på en forsiktig måte. Når landkaret fundamenteres på utsprengt fjellflate, anses faren for utglidning som svært liten.

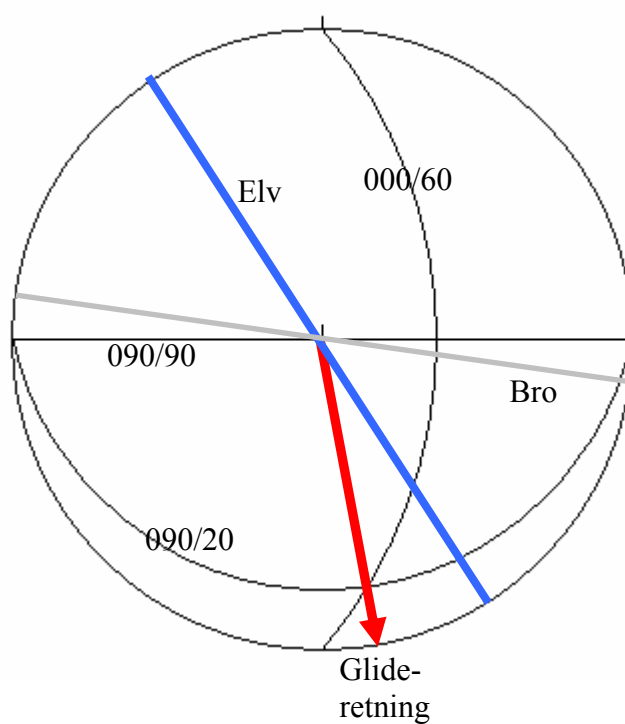
Storsirkeldiagram som viser de tre sprekketreningene, samt elvens og broens orientering (Dette er en prinsippsskisse, vinklene er omtrentlige).

000/60. Strøk nord-sør med fall 60° mot øst.

090/90. Strøk øst-vest med fall 90° (steilt).

090/20. Strøk øst-vest med fall 20° mot sør.

Den blå pilen markerer den retningen med størst beregnet sannsynlighet for utglidning.

Enkel kartlegging av sprekkemønsteret i området viser at en har tre hovedsprekkeretninger. Den klareste sprekkeretningen har steile (fall 90°) brudd med orientering øst-vest. I tillegg har en sprekker med strøk øst-vest som faller svakt mot sør. Foliasjonen i området varierer sterkt. Ved fundamentet på østsiden av Teigdalselvi faller foliasjonen mot øst, med strøkretning nord-sør. Det er ikke registrert enkle bruddplan eller slepper som gir grunn til å tro at stabiliteten vil være dårlig. Pel nr. 6 som viser plasseringen av landkar, står på en blokk. Det anses ikke nødvendig å grunnundersøke videre ettersom det er fast fjell fra elvebredden og inn, kombinert med at tilkomsten er svært vanskelig.
