Oppdrag:	E136 Vågstrandstunnelen. Sykkelrute		Dato:	13.04.2015
Oppdragsgiver:	Plan- og trafikkseksjonen Møre og Romsdal			
Planfase:	Drift	Geot. kategori:	2	Oppdragsnr: 40034
Kommune:	Rauma	Vegnr:	E136	Arkivkode: 470
UTM 33 ref:	N6960850, A109200	EUREF89	HP: 04	Km: Ant. vedlegg: 1
Utarbeidd av:	Ove Strømme	Sign.:		
Kontrollert av:	Halgeir Dahle	Sign.:

E136 Vågstrandstunnelen Vurdering av sykkelrute langs gamlevegen

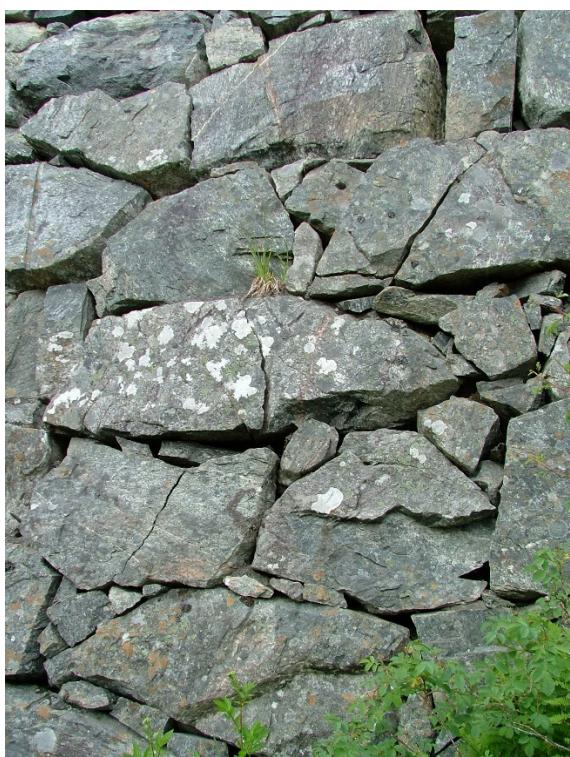
Foto Farkvam 2007

Det er ikkje observert endring i forhold til 2007. Muren ved nausta på Farkvam (km 23,44 – 23,51), som hadde litt kul og ein del Stein med sprekker, ser like eins ut i 2016.

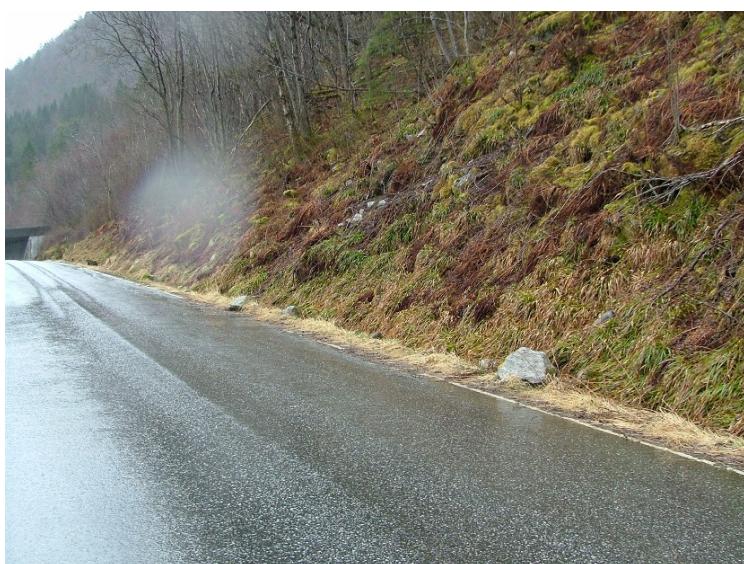
På oppsida av vegen er det ei skjering i ustabil ur om lag km 22,35 – 22,40 (150 m nordvest for skredoverbygg). Det ligg Stein frå skjeringa i grøfta og på vegkanten.

Ved den ustabile ura km 22,35 – 22,40 bør det gjerast tiltak. Å sikre ura vil medføre omfattande arbeid. Det enklaste er sannsynlegvis å setje opp rekverkselement av betong langs øvre vegkant, slik at stein frå skråninga ikkje trillar ut i vegen.
