# Tiltak i vassdrag

Røssåga ved Solhaug, erosjonssikring

## Detaljplan

Plandato: 26.08.2013	Saksnr.: 201304315-7
Revidert:	Vassdragsnr.: 155.A
Kommune: <b>Hemnes</b>	<b>NVE Region Midt-Norge</b>
Fylke: <b>Nordland</b>	Vestre Rosten 81, 7075 TILLER
Inngrepsnr.: <b>10906</b>	Tlf.: 095 75 Faks: 72 89 65 51

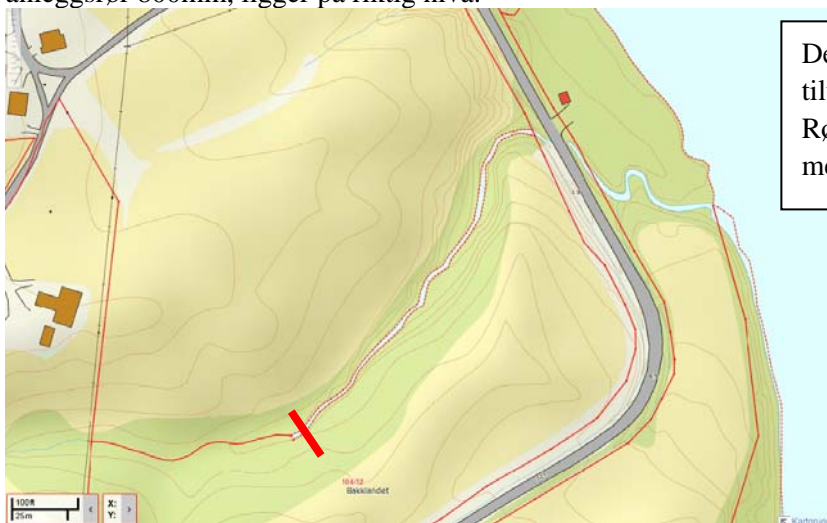
Det tas sikte på biotopjusterende tiltak i Sjøbekken fra utløpet i Røssåga og ca oppstrøms 300 meter oppstrøms (til rød strek).

Det foreslås følgende tiltak med tanke på oppgang av sjørret i Sjøbekken.

Gjelder for ca 300 meter lang strekning (100 meter nedstrøms Fv321 kulvert og 200 meter oppstrøms).

Det tilføres grus egnet som gytesubstrat for sjøørret. Mengde ca 250 m<sup>3</sup>. Grusen fordeles ut langs bekkebunn. Det skal være variasjon i bekkens bredde, strømningsforhold, og det skal være kulper. Trevirke skal tilbakeføres i bekkebunn for skul og biologisk diversitet. Intakt plante og torvmateriale skal gjenbrukes, legges inn i fyllingen.

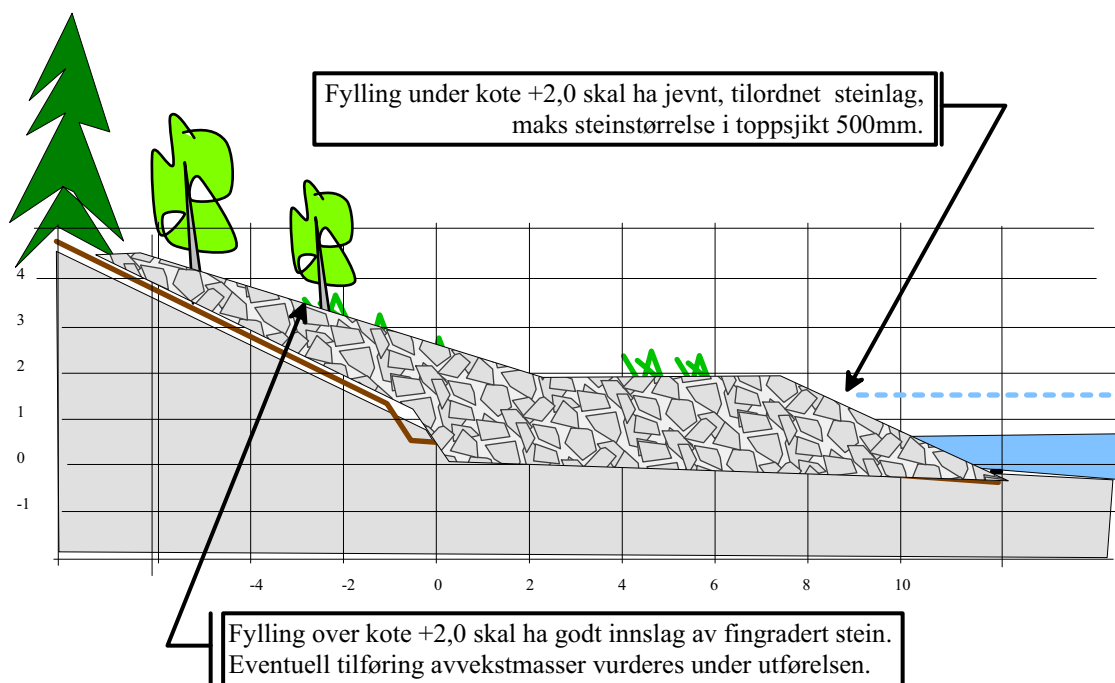
Miljøtilpasning:

Det skal legges til rette for etablering av vegetasjon på fyllingsflatene.

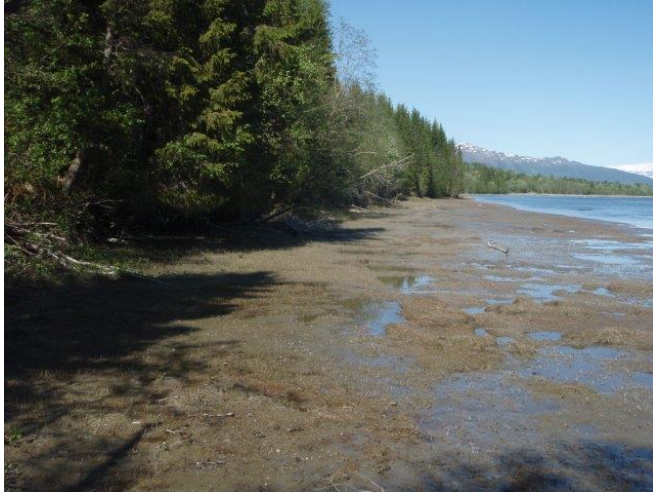
Strekning mot Røssåga som foreslås sikret. Bildet er tatt medstrøms. Elav påvirkes av tidevannet, bildet er tatt ved fjære sjø.

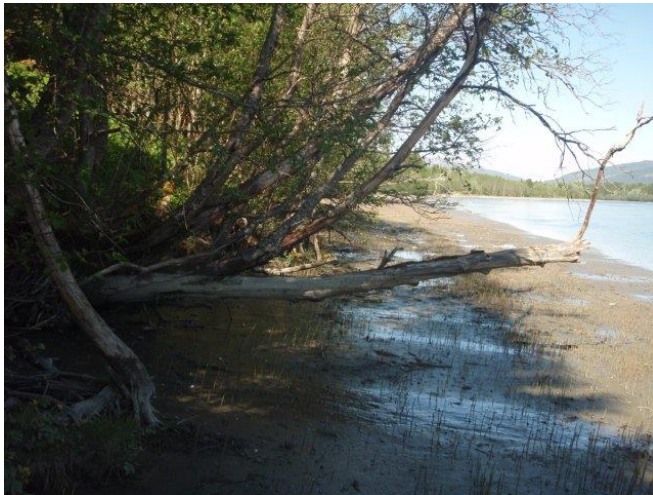
Terrenget eroderes gradvis vekk, vegetasjonen henger utover.

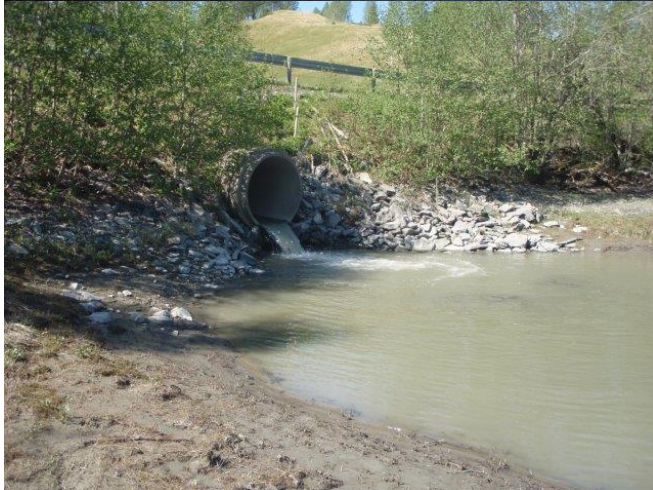
Fyllingen langs Røssåga avsluttes nedstrøms mot kulvertløpet fra Langbekken. Kulvertløpet er i dag et vandringshinder for sjørreten. Det skal legges fylling nedstrøms, som gir en samlet vannstreng, uten sprang.

Langbekken løper ut i Røssåga i nedstrøms ende av det nye sikringstiltaket mot Røssåga. :  
Langbekkens feltareal er ca 3 km<sup>2</sup>, det er flere sidebekker i feltet. Langbekken har trolig et betydelig potensiale som gyte- og oppvekstområde for sjøørret. Kulverten under fv321 er et betongrør med diameter 1600mm. Det er i dag et betydelig høydesprang mot kulverten som hindrer sjøørreten å gå opp i Langbekken. Høydespranget er ca 1 meter, jamført med middelet mellom flo/fjære.

Det foreslås å fjerne dette vandringshindret. Det skal legges fylling nedstrøms kulverten som gir sammenheng i vannstrengen, uten sprang som hindrer fisk. Denne fyllingen føres ca 25 meter nedstrøms kulverten. Fyllingens funksjon skal være å samle vannstrengen, Uten sprang som kan være til hinder for sjøørret. Fyllingen skal også motstå erosjon ved større vannføringer.

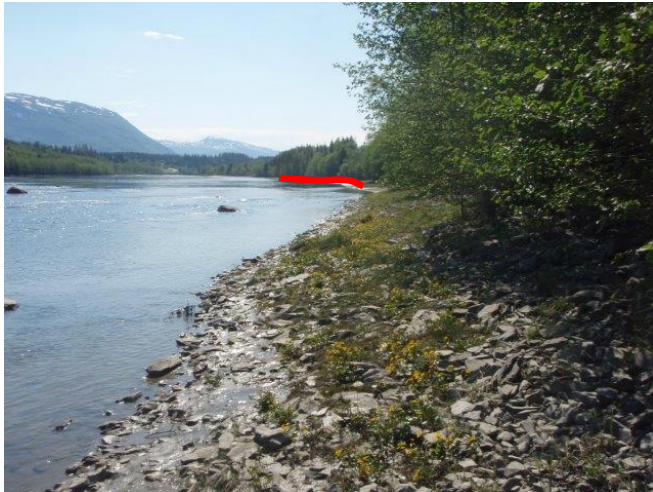
Røssåga sett motstrøms ved eksisterende anlegg: VV 7961 Solbakken. Det nye sikringstiltaket markert med rød strek.

Fyllingen mot Røssåga vil bli sammenhengende med 2 eksisterende anlegg. Oppstrøms mot VV6466 Engesmoen og nedstrøms mot VV7961 Solbakken.

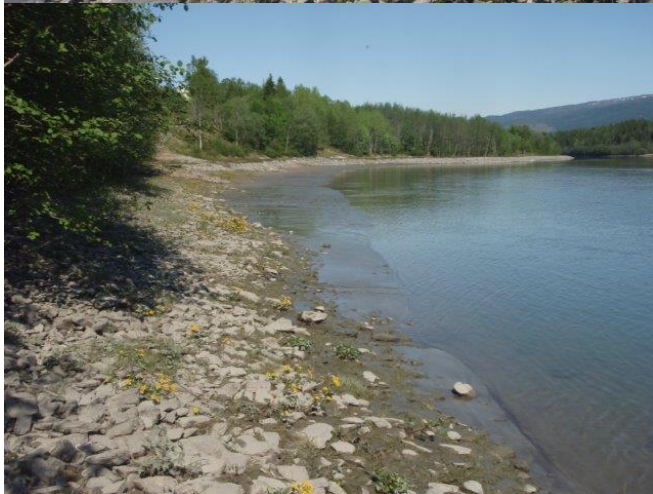
Røssåga sett medstrøms. Sikringstiltaket VV9972 Trongmoen ses i bakgrunn.

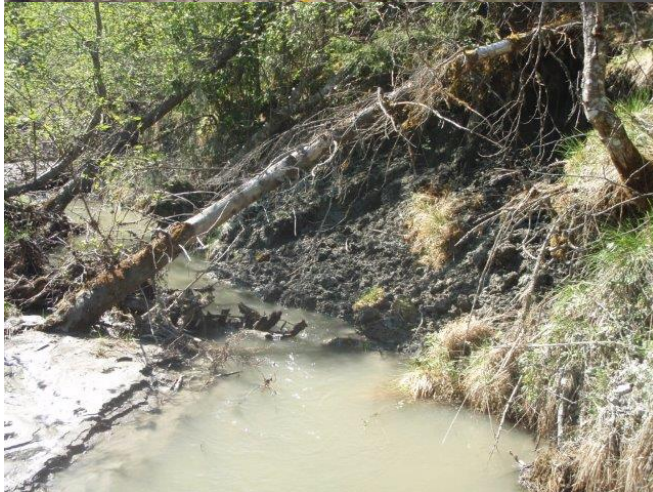
Sjøbekken har aktiv erosjon/senkning. Trær ligger i kryss og tvers over bekkeløpet.

Bekken har 1 meter erosjon/bunnsenkning nedstrøms mellom P0 - P200. Mellom P200-P430 er det senkning på 2 meter. Det er lokalt sig og setninger i bekkeskråningen, mest oppstrøms P200. . Bekkebunnen fullsikres i bunn og sider. Ny bekkebunn vil ligge 1 -1,5 meter over nivå før sikring. Høyspent krysser bekkedalen ved P320. Det er god klaring ift. anleggsdriften. Noe vegetasjon må fjernes for gjennomføring av anlegget.

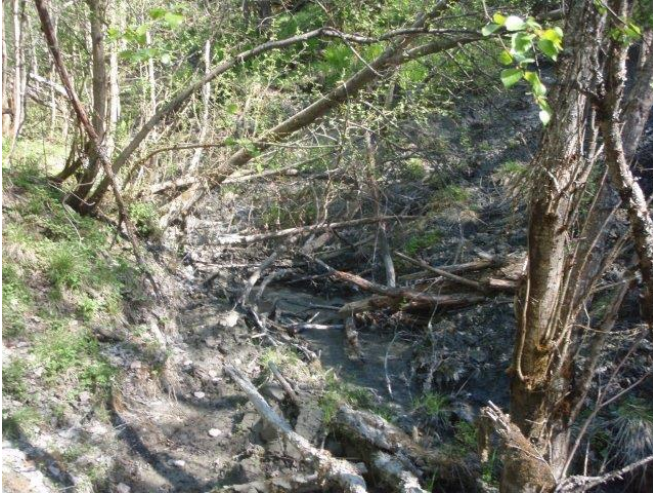
Sjøbekken rett ovenfor FV321  
kulverten.

Innenfor kvikkleiresonen ligger Sjøbekken med betydelig erosjon og senkning. Bekken har relativ høy bunngradient, ca 4%. Uten sikring vil senkning i bekken fortsette. Skråningen på nordsiden av bekkedalen mot Solhaug er bratt, helning 1:2 og ytterligere senkning i bekken vil være ugunstig mtp. stabiliteten i skråningen. Sjøbekken foreslås derfor sikret i ca 440 meters lengde.
