Rv. 181

Eggerskjæringa i Eidsvoll

Tegning nr. C 549A - 01

RIKSVEG NR. 181: RAS I EGGERSKJØRINGA.

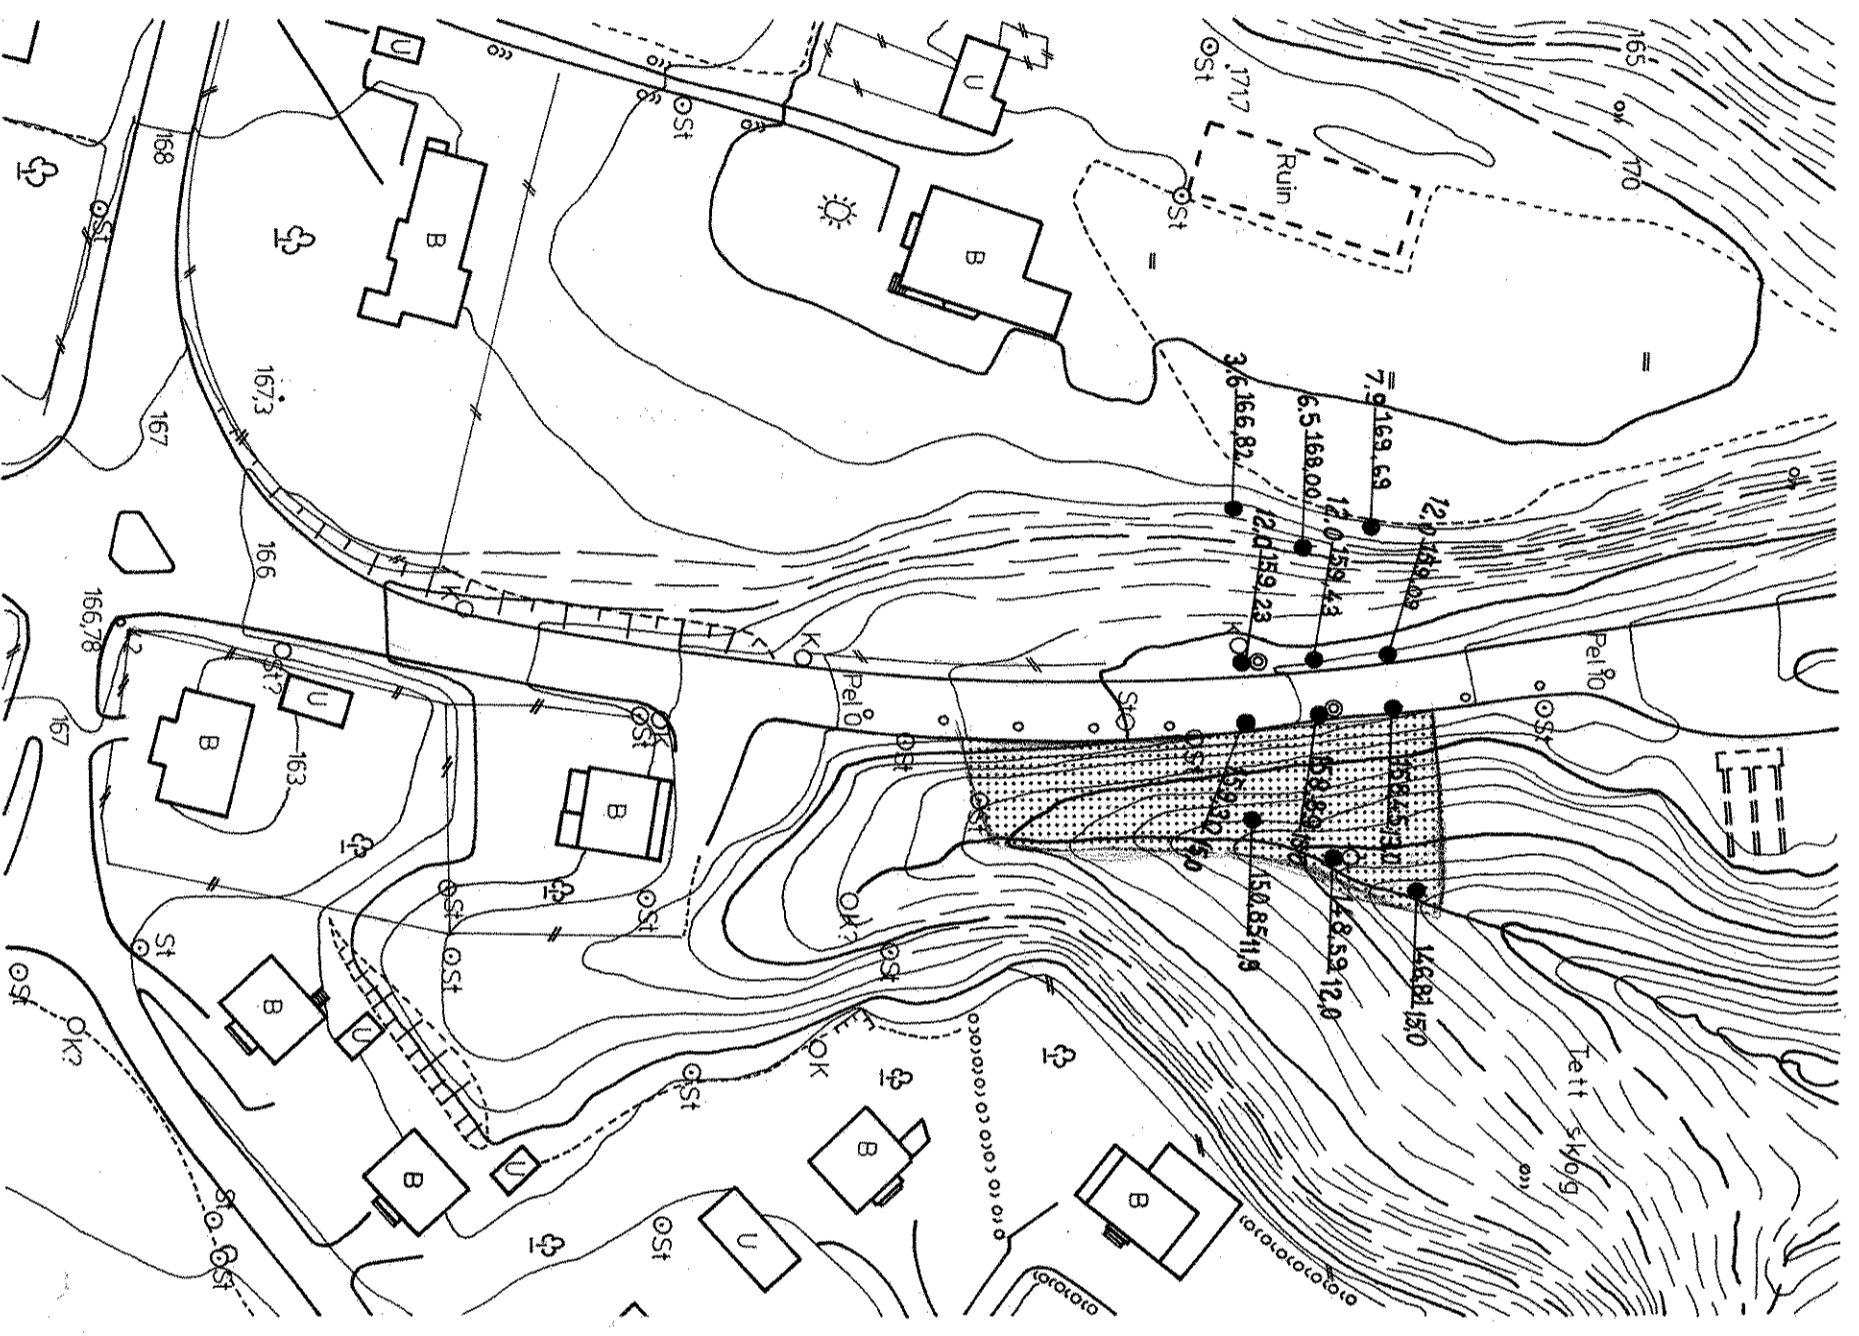
Oversiktskart m/borpunkter

Rasstedet ligger ca. 150 m nedenfor Fagerli vegkryss. Raset er ca 20 m langt og raskanten står ved østre kjørebane kant.

Det er utført en rekke dreiesonderinger for å få et bilde av grunnens relative fasthet. For å få opplysninger om grunnens geotekniske egenskaper er det tatt 2 prøveserier og 1 vingeboring. Borpunktene plassering er vist på tegning nr. C549A-01. Boringene og prøveseriene er vist opptegnet i profiler på tegning nr. C549A-02.
